TEHNISKĀS APSEKOŠANAS ATZINUMS

Nr. 3-4.5.4/82862

OBJEKTA NOSAUKUMS: GALDNIĒKU DARBNĪCA
OBJEKTA ADRESE: VESTIENAS IELA 35 k-9, RĪGA

3. pielikums
projektēšanas uzdevumam
Objekta "Ģērbtuvju ēkas pārbūve"
Vestienas ielā 35 k-9, Rīgā
būvprojekta izstrāde un
autoruzraudzība
Tehniskās apsekošanas atzinums
Nr. 3-4.5.4./82862

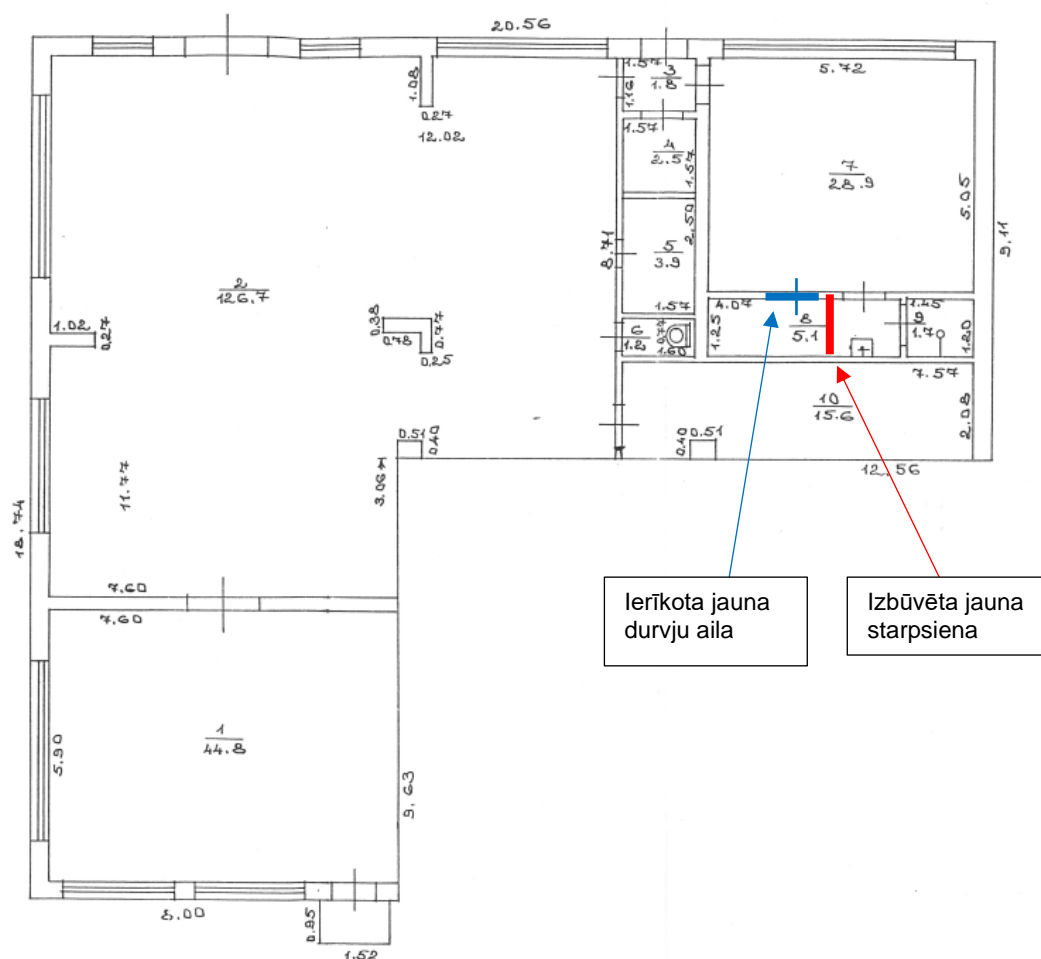
2.3.1.att. Būves plāna shēma ar veiktajām izmaiņām telpu plānojumā

Apsekošanas laikā ēkā konstatētas telpu plānojuma neatbilstības inventarizācijas lietā norādītajam – ir veikta jaunas starpsienas (metāla karkasa ar ģipškartona apšuvumu) izbūve un jaunas durvju ailes ierīkošana esošajā ķieģeļu starpsienā (skatīt attēlu 2.3.1.).

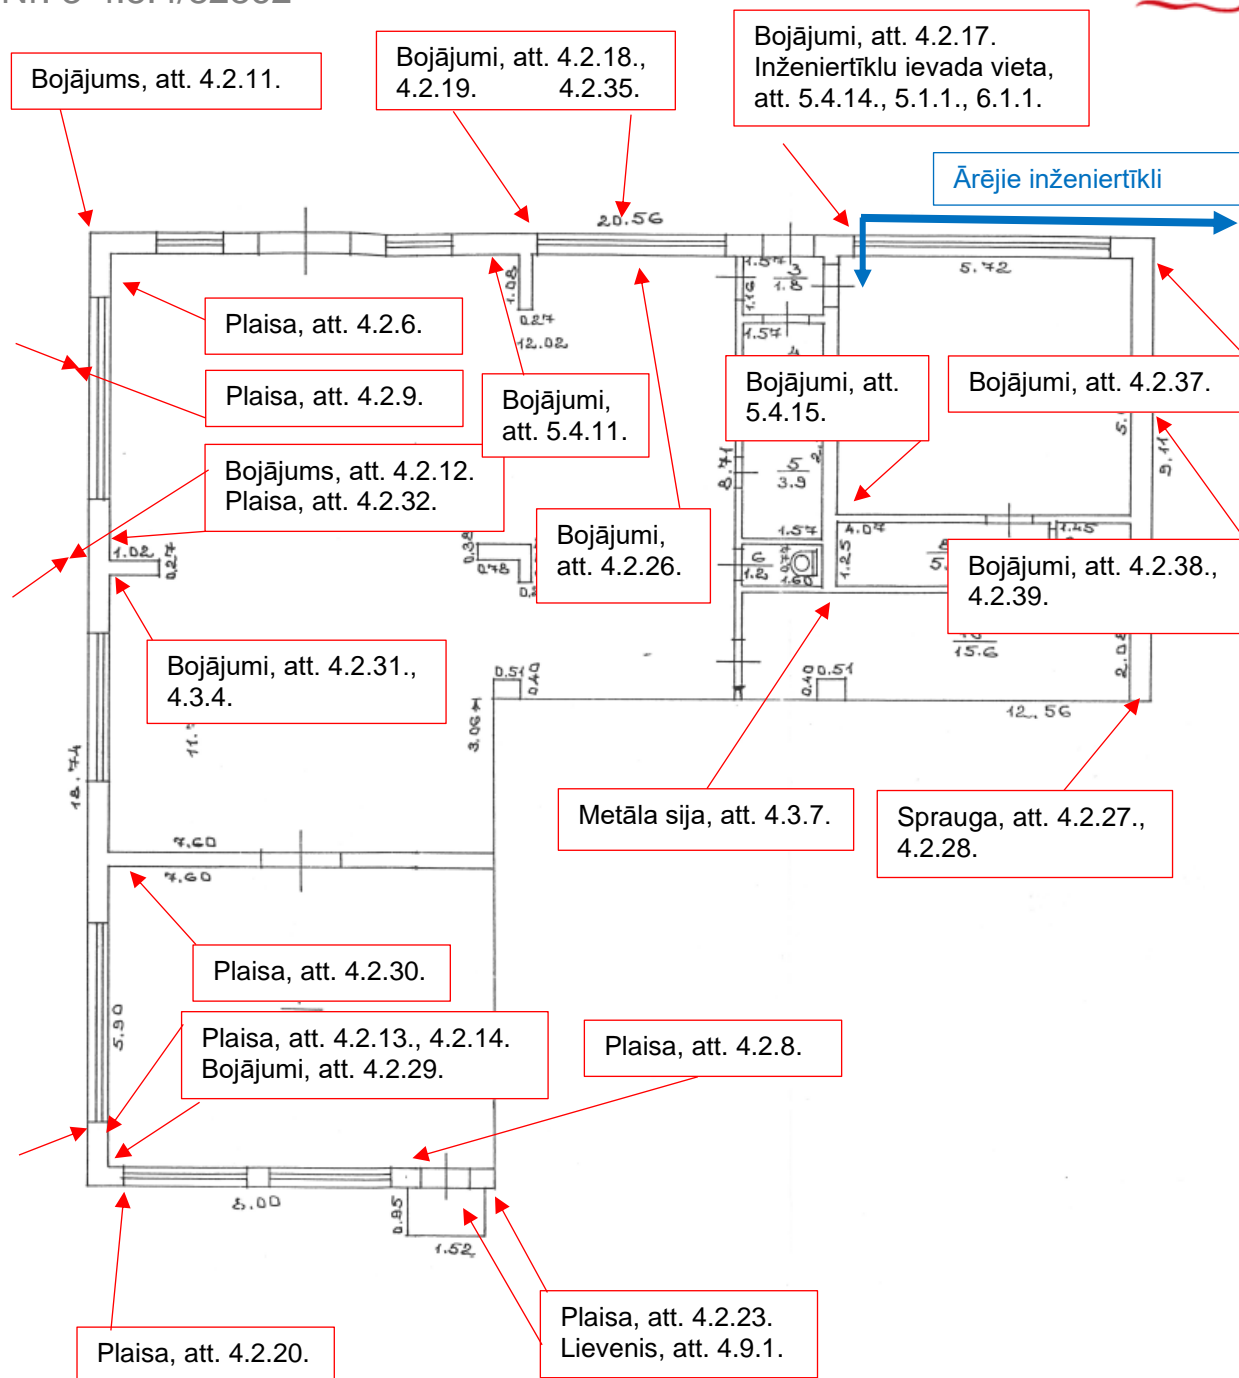
2.3.2.att. Būtiskāko defektu vietas plānā

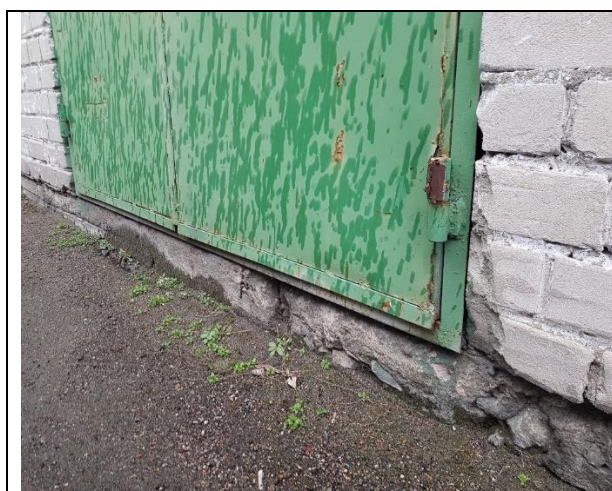
4.1.7.att. Pamatu cokola daļa ar betona struktūras bojājumiem (rietumu fasādes puse)

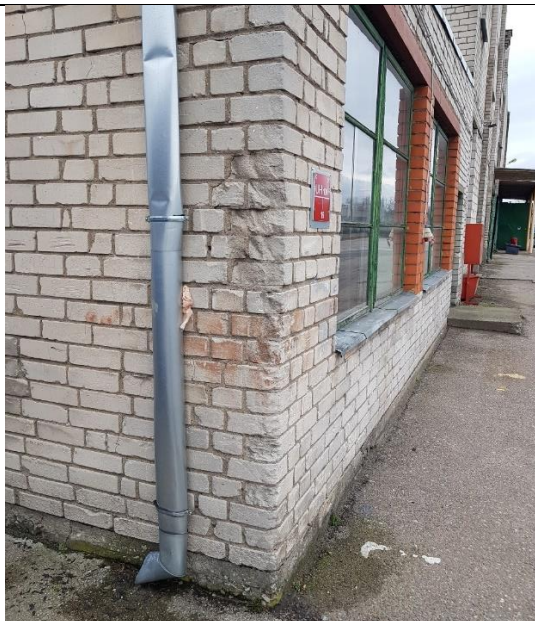
4.2.11.att. Mūra sienas mehāniski bojājumi

4.2.	Nesošās sienas, ailu sijas un pārsedzes	
4.2.1	Nesošajām mūra sienām un ailu pārsedžu balstvietām konstatēti būtiski defekti (caurejošas plaisas, bojājumi nokrišņu, mitruma un sala ietekmē, korozijas bojājumi). Kopumā nesošo	Turpmākai ēkas drošai ekspluatācijai nepieciešams veikt nesošo konstrukciju atjaunošanas darbus, lai novērstu sadaļā 4.2. konstatētos bojājumus un to turpmāku attīstību.

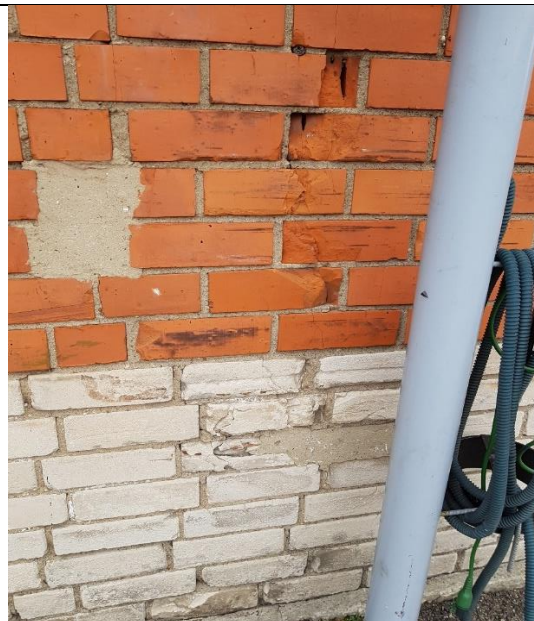
4.2.12.att. Mūra sienas bojājumi mitruma un sala ietekmē

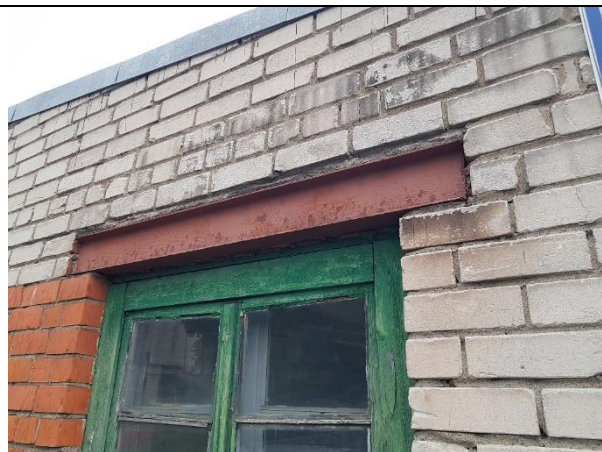
4.2.15.att. Loga ailes dubult-T profila pārsedze (h= 150 mm) ar korozijas bojājumiem

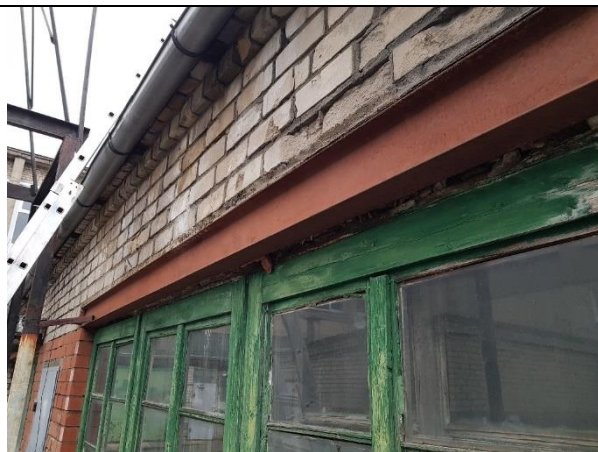
4.2.16.att. Loga ailes dubult-T profila pārsedze (h= 150 mm) ar korozijas bojājumiem

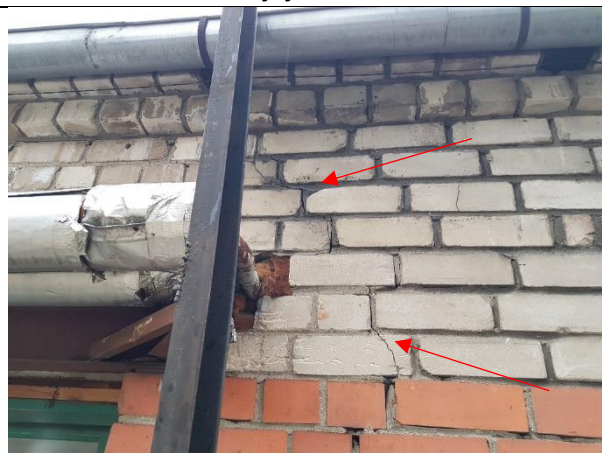
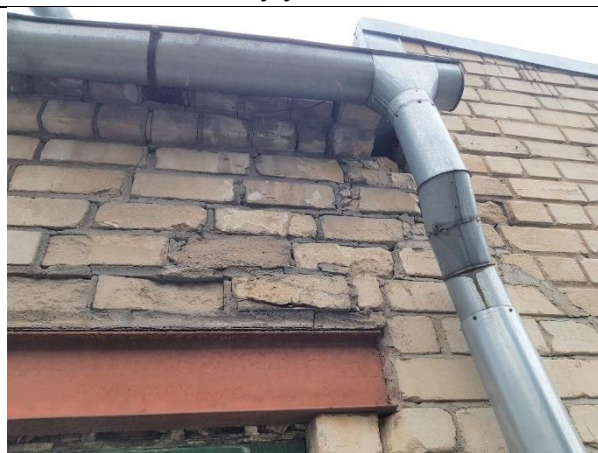
4.2.17.att. Necaurejošas plaisas mūra sienā. Mūra vājinājums ierīkoto apkures, aukstā un karstā ūdensvada ievadu vietā.

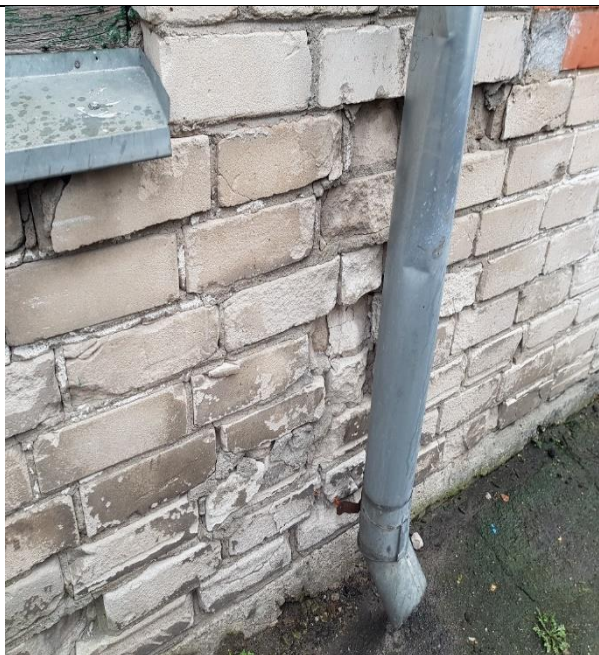
4.2.18.att. Mūra sienas bojājumi mitruma un sala ietekmē. Pārsedze ar korozijas bojājumiem.

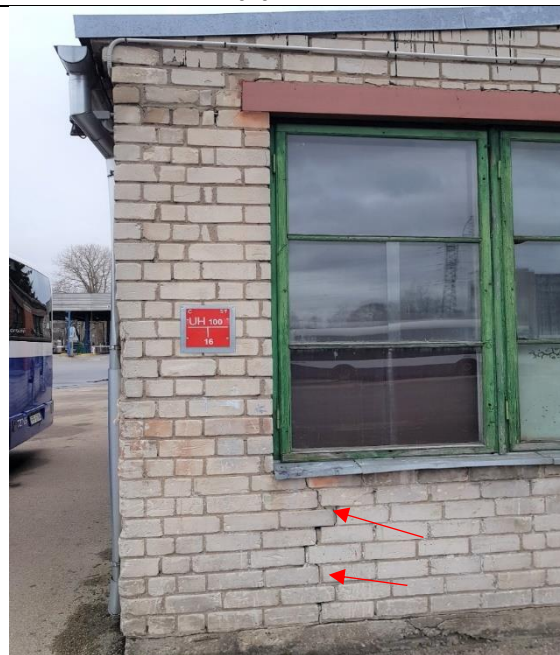
4.2.19.att. Mūra sienas bojājumi mitruma un sala ietekmē

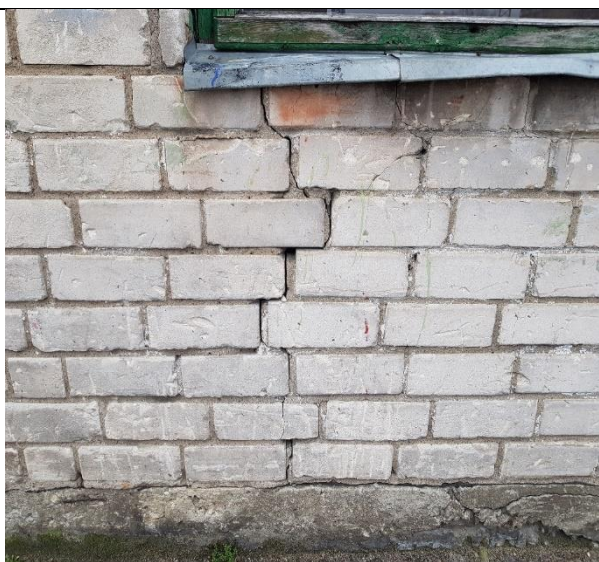
4.2.20.att. Caurejoša plaisa mūra sienā zem loga ailas, sk. tuvplānu attēlā 4.2.21., skats no iekšpuses dots attēlā 4.2.22.

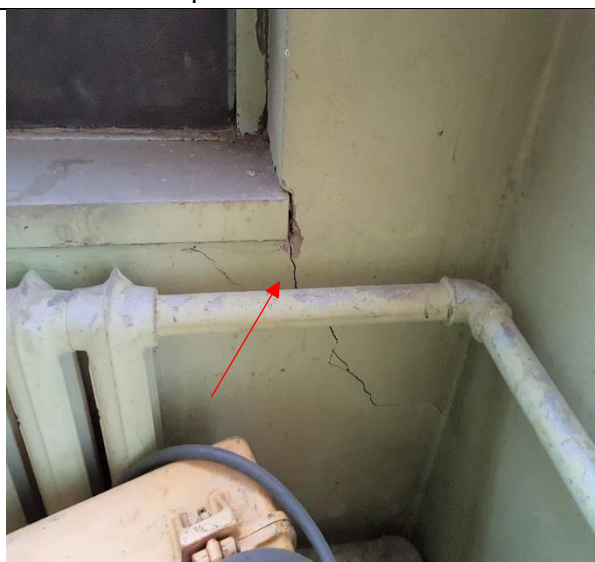
4.2.21.att. Caurejoša plaisa (tuvplāns)

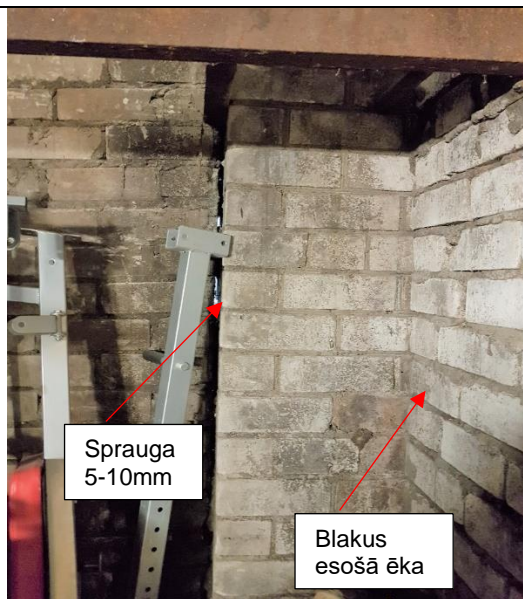
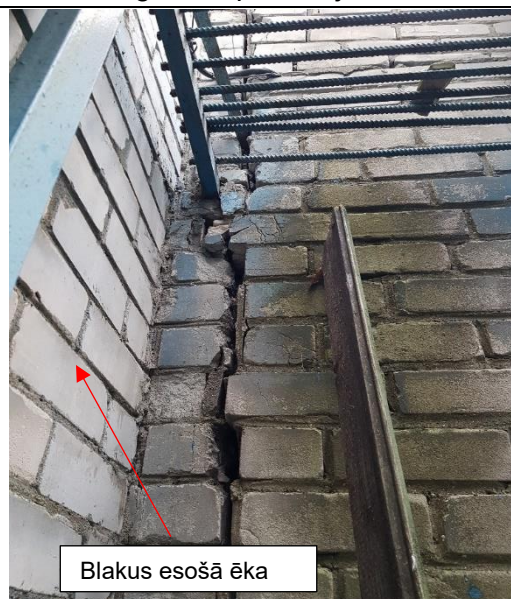
<p>4.2.27.att. Mūra ārsiena bloķējas ar blakus esošo ēku. Savienojuma vietā konstatējama sprauga. Skats no ārpuses dots att. 4.2.28.</p>	<p>4.2.28.att. Apsekojamā ēka bloķējas ar blakus esošo ēku (rietumu puses fasāde).</p>

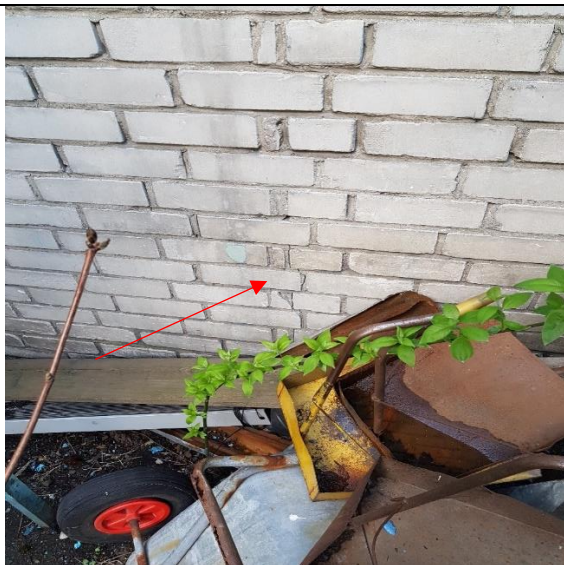
4.2.39.att. Nebūtiska plaisa mūra sienā (ziemeļu fasāde)

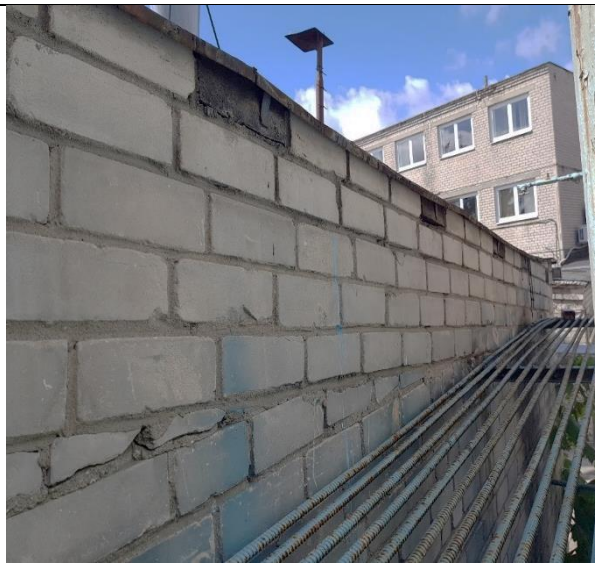
4.2.40.att. Nekvalitatīvi veikti mūrēšanas darbi (ziemeļu fasāde)

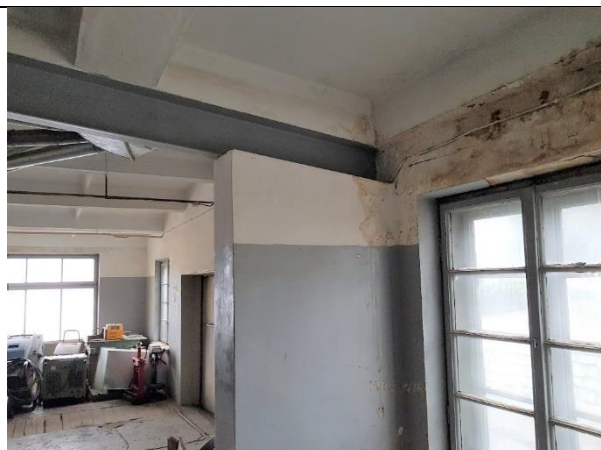
4.3.1.att. Nesošā mūra kolonna ar nebūtiskiem mitruma radītiem bojājumiem. Uz kolonnas balstīta U-profila ($h = 250 \text{ mm}$) pārseguma sija.

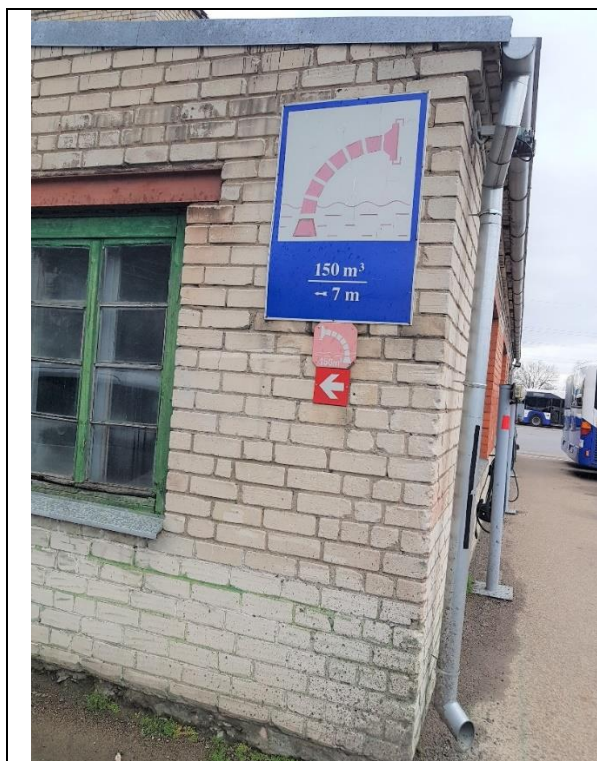
4.8.13.att. Cinkotā skārda notekcaurules
apmierinošā tehniskajā stāvoklī

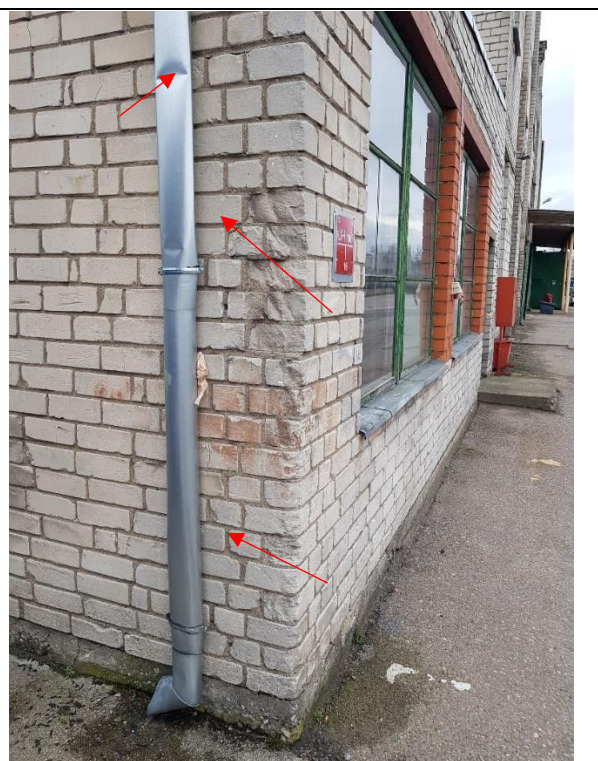
4.8.14.att. Cinkotā skārda notekcaurules ar
mehāniskiem bojājumiem

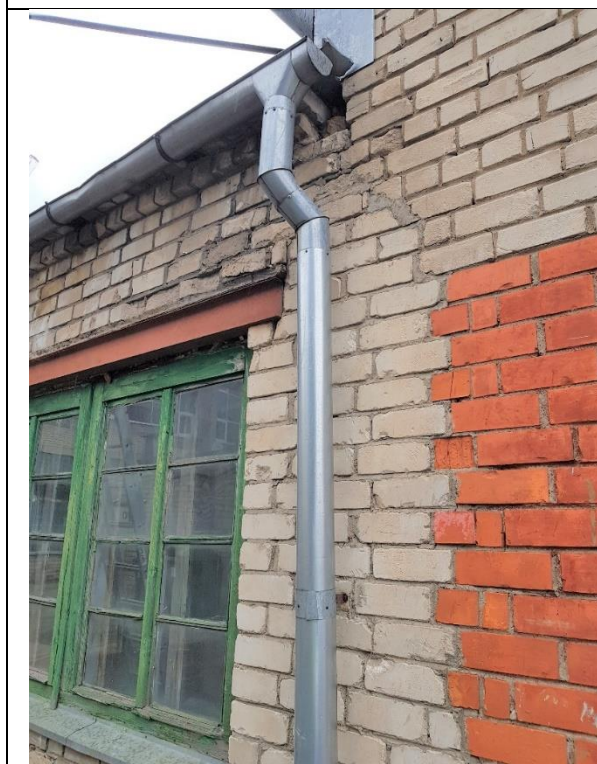
4.8.15.att. Cinkotā skārda notekcaurules
apmierinošā tehniskajā stāvoklī

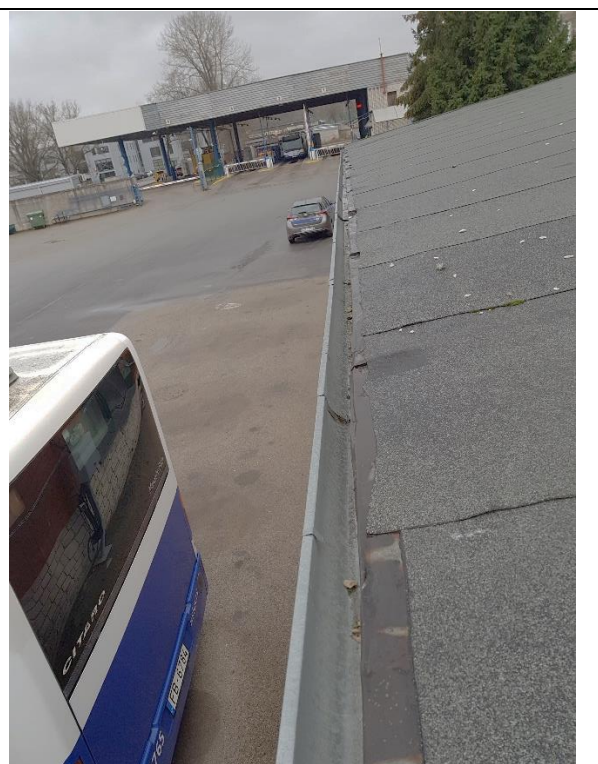
4.8.16.att. Cinkotā skārda notekrenes
apmierinošā tehniskajā stāvoklī

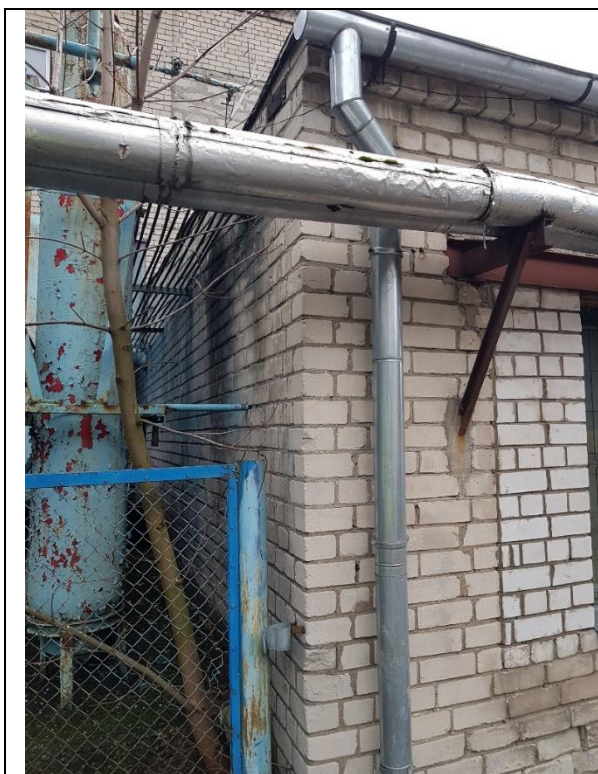
4.8.17.att. Cinkotā skārda notekcaurules
apmierinošā tehniskajā stāvoklī

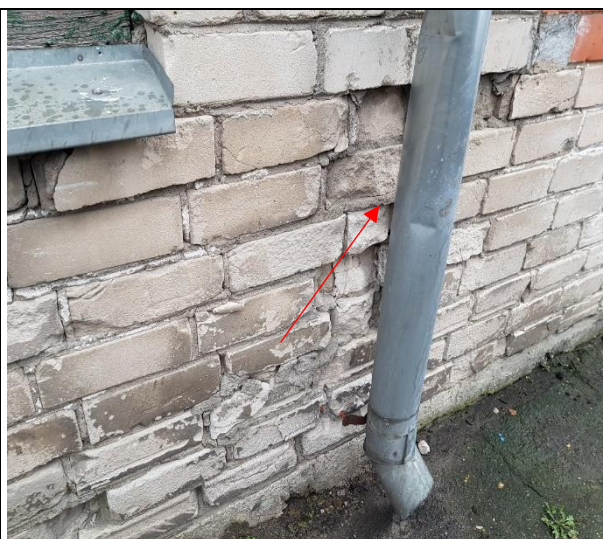
4.8.18.att. Cinkotā skārda notekcaurule ar
mehāniskiem bojājumiem

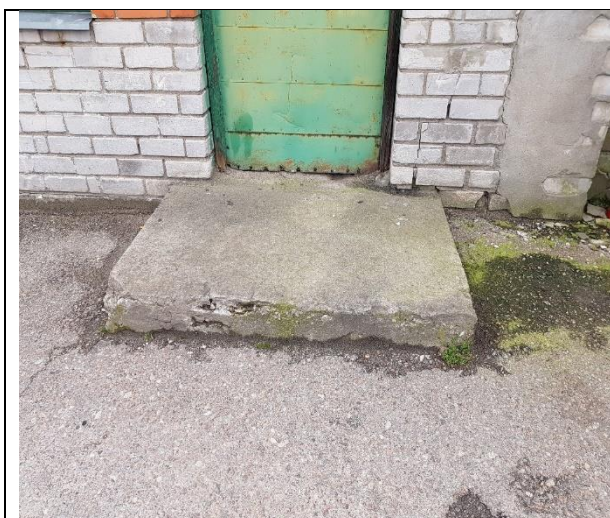
Balkonu, lodžiju, erkeru, jumtiņu un dzegu konstrukcija un materiāls	25%
<p>Ēkas austrumu fasādes pusē (pie ieejas telpā Nr.1) izbūvēts betona lievenis. Izbūvētā lieveņa betona struktūra mitruma un sala ietekmē ir bojāta - kļuvusi irdena, konstatētas plaisas un izdrupumi (att. 4.9.1.). Nepieciešams veikt lieveņa bojāto daļu atjaunošanu ar remontaastāvu un virsmas apstrādi ar hidrofobizējošu materiālu.</p>

4.9.1.att. Lievenis pie ieejas telpā Nr.1 ar
betona struktūras bojājumiem

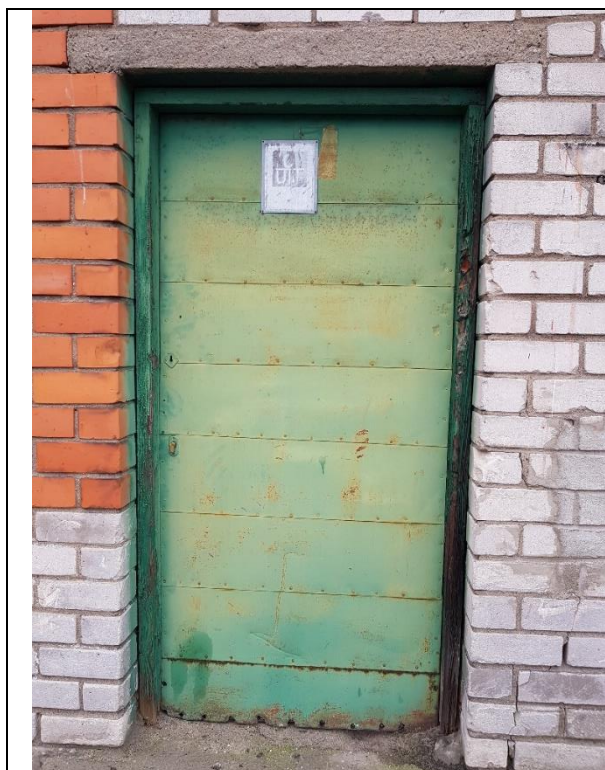
4.13.7.att. Koka ārdurvis ar skārda apdari neapmierinošā tehniskajā stāvoklī

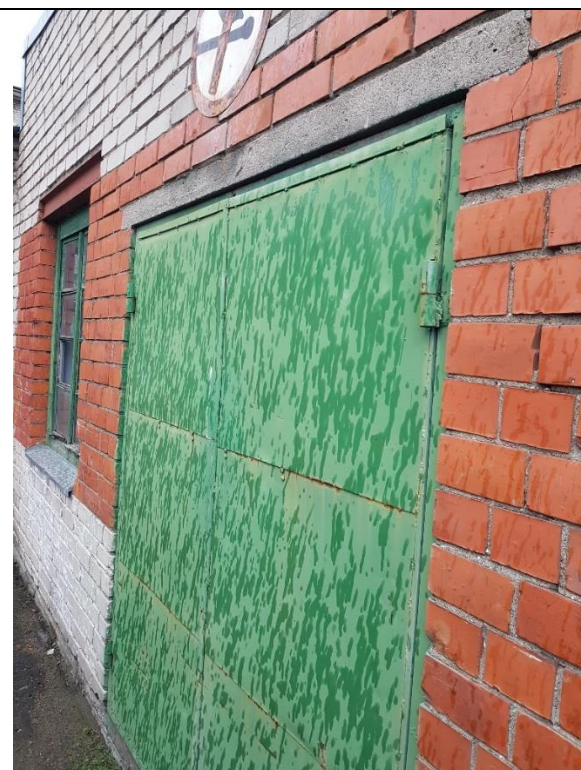
4.13.8.att. Vārti apmierinošā tehniskajā stāvoklī. Skatīt kopā ar att. 4.13.9.

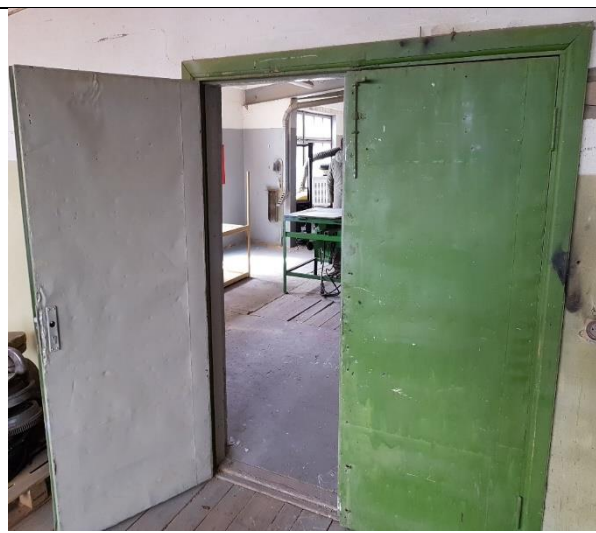
4.13.10.att. Koka divviru durvis ar skārda apdari daļēji apmierinošā tehniskajā stāvoklī

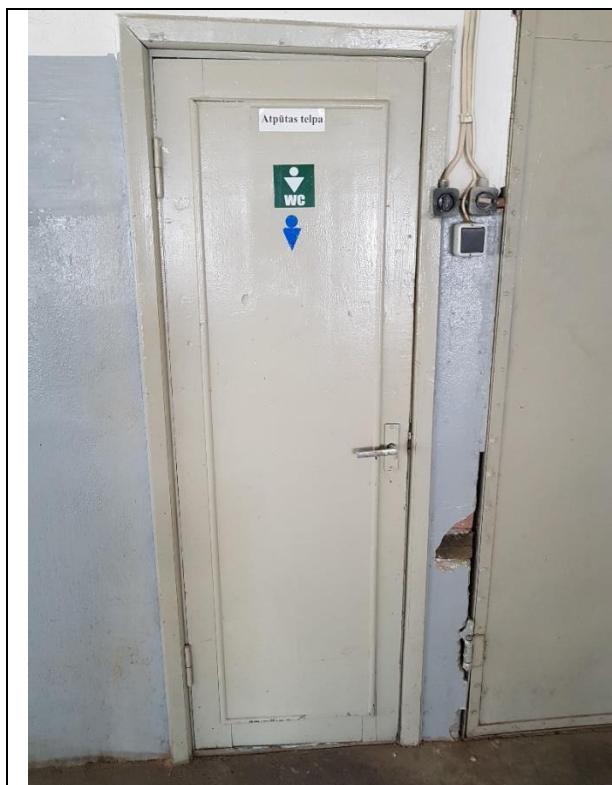
4.13.11.att. Koka iekšdurvis neapmierinošā tehniskajā stāvoklī

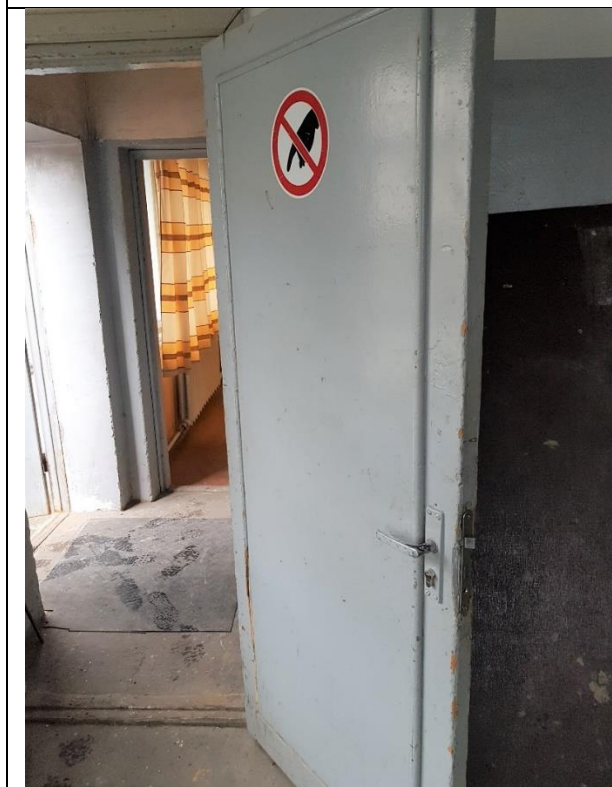
4.13.13.att. Koka iekšdurvis neapmierinošā tehniskajā stāvoklī

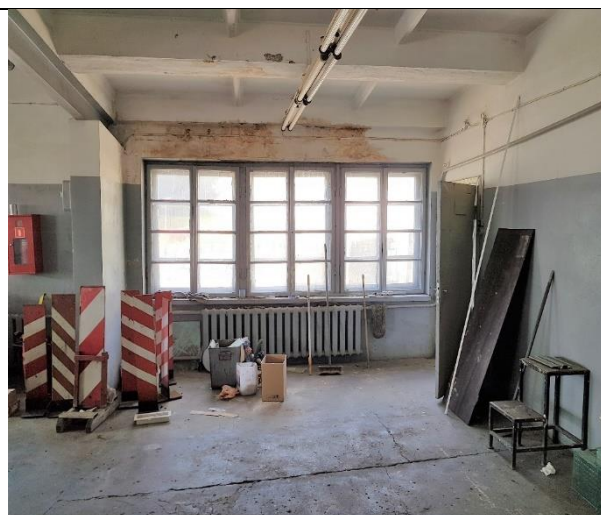
4.18.1.att. Ražošanas telpu sienu apdare ar eļļas krāsām un balsināti griesti. Mitruma radīti bojājumi un pelējums virs loga ailas.

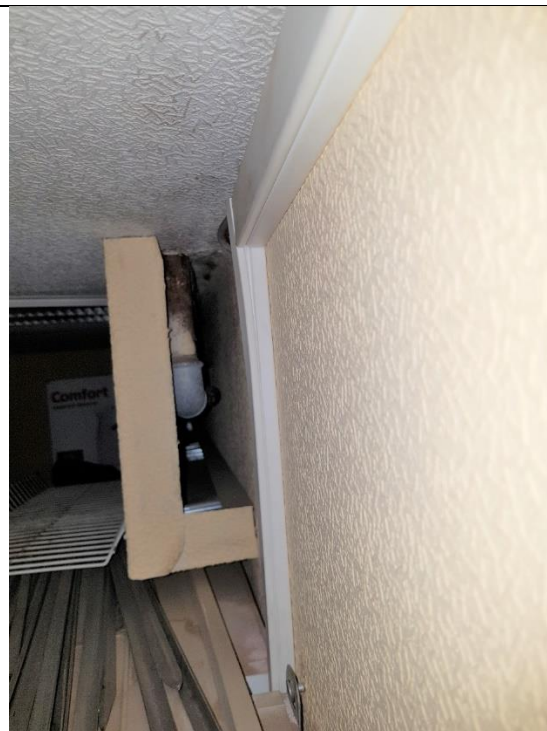
5.1.6.att. Aukstā ūdens cauruļvads ar korozijas bojājumiem (telpa Nr.8)

5.1.2	Aukstā ūdens cauruļvads ar korozijas bojājumiem (telpā Nr.8)	Atjaunot cauruļvadu pretkorozijas pārklājumu, uzstādīt kondensāta izolāciju.
5.4.	Apkures sistēma, tās cauruļvadi, stāvvadi, ventiļi, cauruļvadu izolācija, apkures katli, siltummaiņi, mēraparāti, automātika un citi elementi

5.1.2	Sanitārtehnisko ierīču lokano pievadu maiņa uz cietajiem pievadiem.	gab	1,00
5.1.3	Aukstā ūdens cauruļvadu pretkorozijas pārklājuma atjaunošana, kondensāta izolācijas uzstādīšana	t.m.	0,60

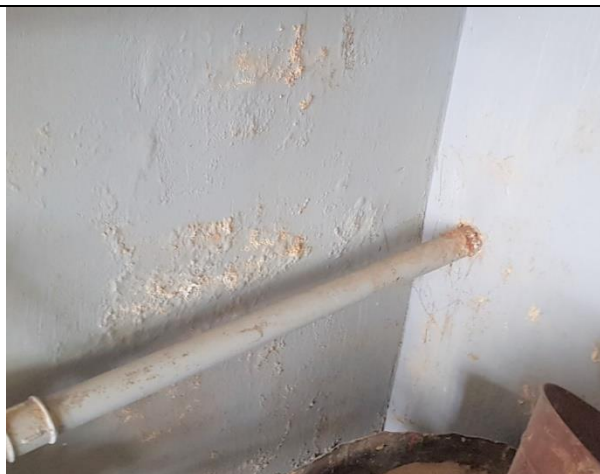
5.4.11.att. Apkures cauruļvads telpā Nr.2 ar korozijas pazīmēm. Mūra ārsiena ar mitruma bojājumiem.

5.4.1	Siltummezglā uzstādītajiem manometriem nav veikta verificēšana atbilstošā termiņā	Veikt manometru verificēšanu.
5.4.2	Apkures sistēmas cauruļvadiem un noslēgarmatūrai atsevišķās vietās konstatēti korozijas bojājumi.	Nepieciešams veikt bojāto vietu attīrīšanu no rūsas un pretkorozijas pārklājuma atjaunošanu.

5.4.2	Apkures sistēmas cauruļvadu un noslēgarmatūras bojāto vietu attīrīšana no rūsas un pretkorozijas pārklājuma atjaunošana	t.m.	18,00
5.6.	Ventilācijas un gaisa kondicionēšanas iekārta

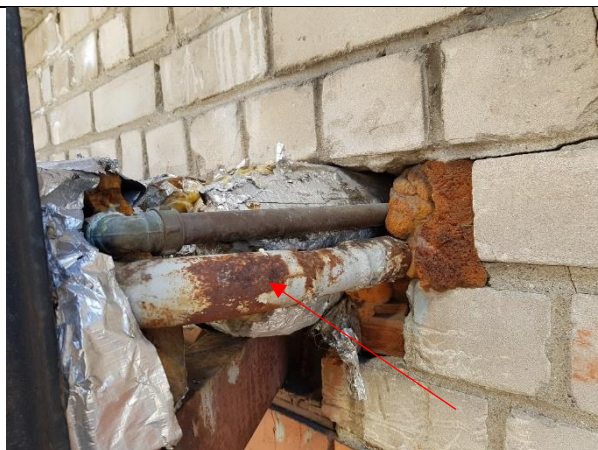
5.4.14.att. Apkures, aukstā un karstā ūdens ievads ēkā, cauruļvadiem bojāta siltumizolācija, ar korozijas bojājumiem.

attīrīšanu no rūsas un pretkorozijas pārklājuma atjaunošanu, kā arī trūkstošās siltumizolācijas atjaunošanu (att.5.4.14.).

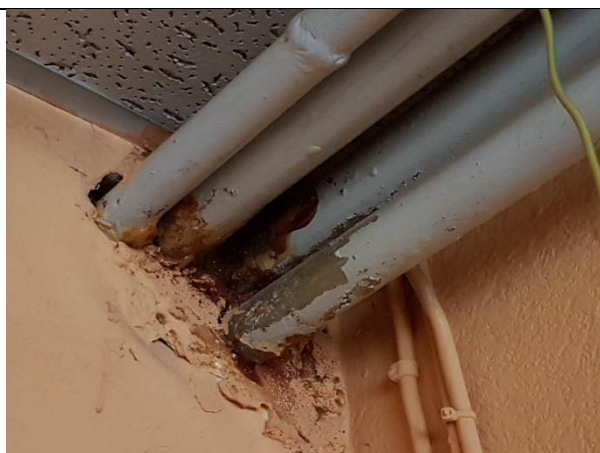
5.4.15.att. Apkures, aukstā un karstā ūdens cauruļvadi telpā Nr.7 ar korozijas bojājumiem

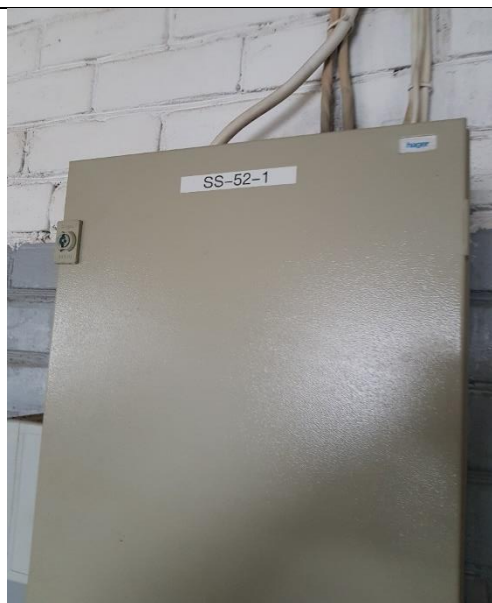
- elektrosadalnes skapim SS-52-1 nav uzstādīta brīdinājuma zīme "Bīstami Elektrība", saskaņā ar MK not. Nr.1041 "Noteikumi par obligāti piemērojamo energostandartu, kas nosaka elektroapgādes objektu ekspluatācijas organizatoriskās un tehniskās drošības prasības" no 08.10.2013. pielikumu Nr.5.
- konstatēta elektroinstalācija, kas netiek ekspluatēta vai ir bojāta. Elektroinstalāciju, kas netiek ekspluatēta (nav pieslēgta pastāvīgam elektroenerģijas spriegumam), demontē būvniecību regulējošos normatīvajos aktos noteiktajā kārtībā, saskaņā ar MK noteikumu Nr.238 "Ugunsdrošības noteikumi" (no 01.09.2016.) p.60.

5.9.2.att. Elektrosadalne SS-52-1. Nav uzstādīta brīdinājuma zīme "Bīstami Elektrība"

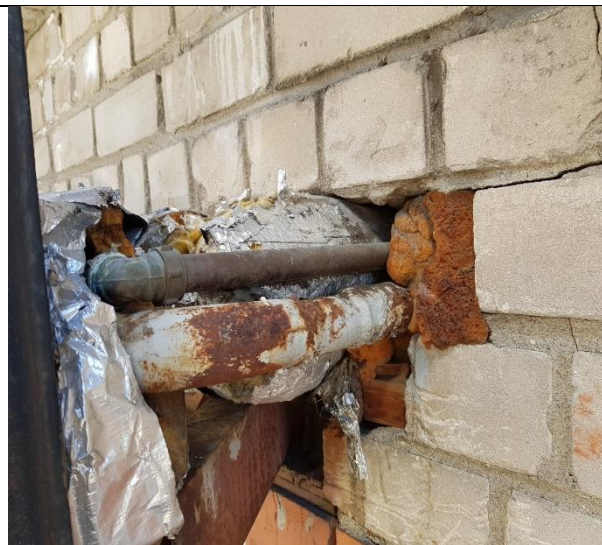
6.1.1.att. Apkures, aukstā un karstā ūdens ievads ēkā. Visiem cauruļvadiem bojāta siltumizolācija. Apkures cauruļvads ar korozijas bojājumiem.

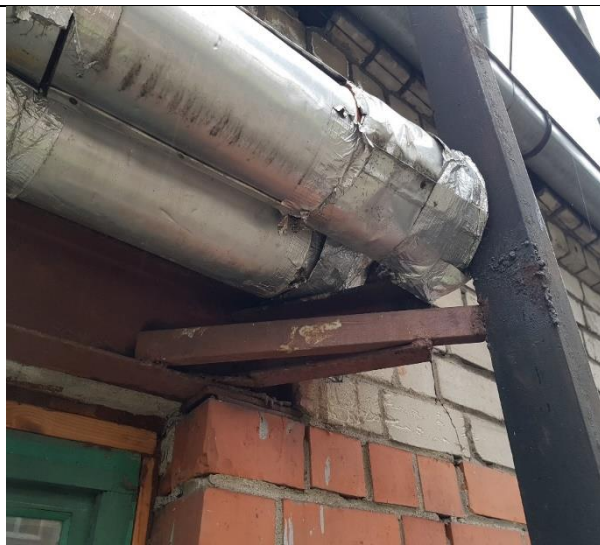
6.1.2.att. Cauruļvadu siltumizolācija ar nebūtiskiem bojājumiem
