TEHNISKĀS APSEKOŠANAS ATZINUMS

Nr. 3-4.5.4/81860

OBJEKTA NOSAUKUMS: DARBNĪCA

OBJEKTA ADRESE: BRĪVĪBAS IELA 191, RĪGA

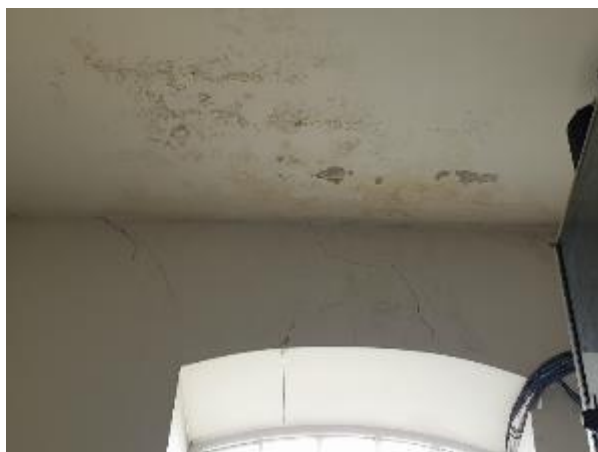
4.2.1.att. Nesošā ķieģeļu siena, nevienmērīgas sēšanās plaisa

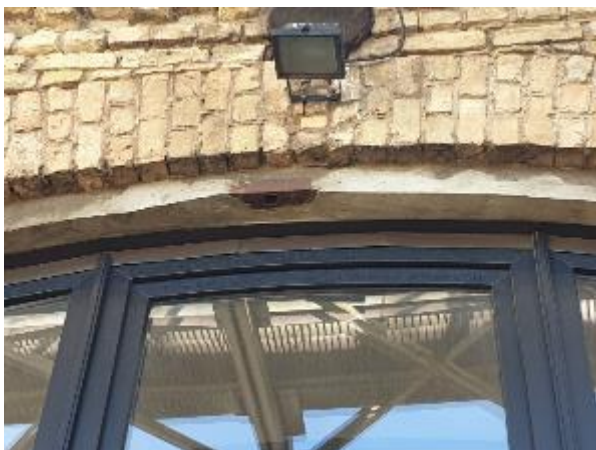
4.2.25.att. Metāla arkveida siju pārsedze, apmetuma izdrupumi, nebūtiska sijas korozija

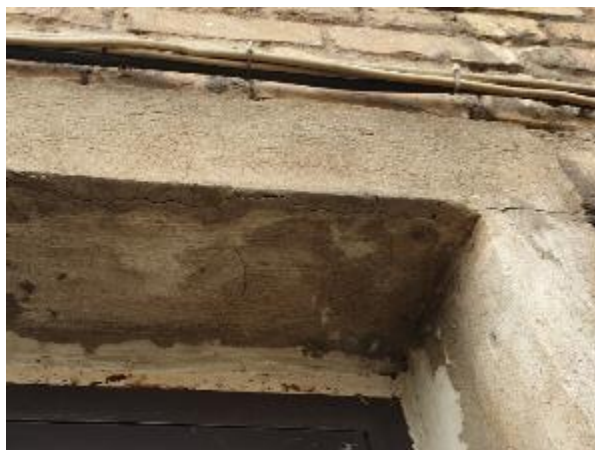
4.2.26.att. Metāla siju pārsedze, saplaisājis apmetums

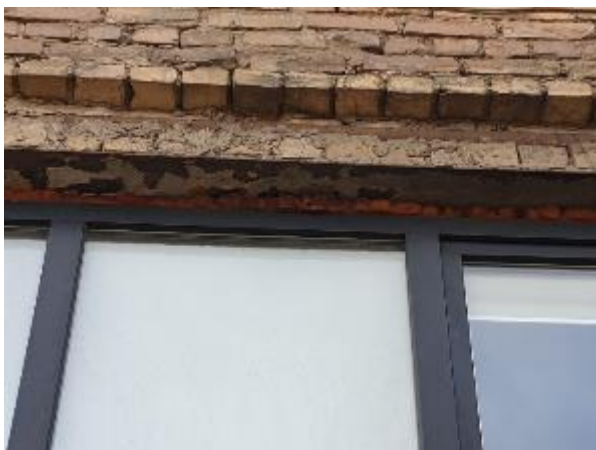
4.2.27.att. Metāla sijas pārsedzes, nebūtiska sijas korozija

4.2.3.	Ārējām metāla sijām konstatēti nebūtiski mūra un betona aizpildījuma izdrupumi, nebūtiska korozija, vienam sijas plauktiem izveidoti vājinājumi.	Veicot ārējās apdares atjaunošanu, veikt metāla siju pārsedžu atkalšanu, attīrīt no korozijas un apstrādāt ar pretkorozijas pārklājumiem. Atjaunot siju aizpildījumus. Sijai ar vājinājumu zonām veikt pastiprināšanu.

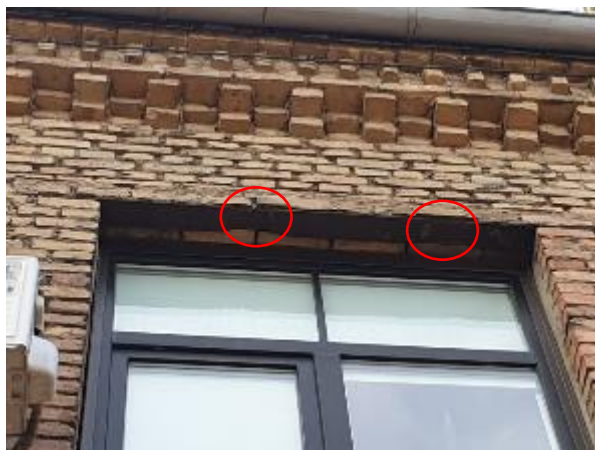
4.2.28.att. Metāla sijas pārsedzes, nebūtiska sijas korozija, sijas plauktu vājinājumi

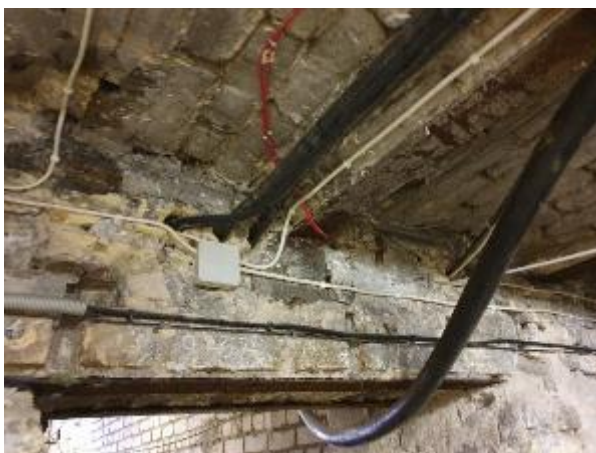
Ēkas iekšējās pārsedzes izbūvētas no metāla sijām. Pagrabstāva telpās uzstādītajām metāla pārsedzēm konstatēta pastiprināta korozija (skatīt 4.2.29. līdz 4.2.32. att.). Pagrabstāva pārsedžu stāvoklis daļēji apmierinošs, virszemes stāvu apmierinošs.

4.2.29.att. Metāla sijas pārsedzes, būtiska sijas korozija

4.2.4.	Pagrabstāva telpās uzstādītajām metāla pārsedzēm konstatēta pastiprināta korozija.	Veikt siju attīrīšanu no korozijas un apstrādi ar pretkorozijas pārklājumu.

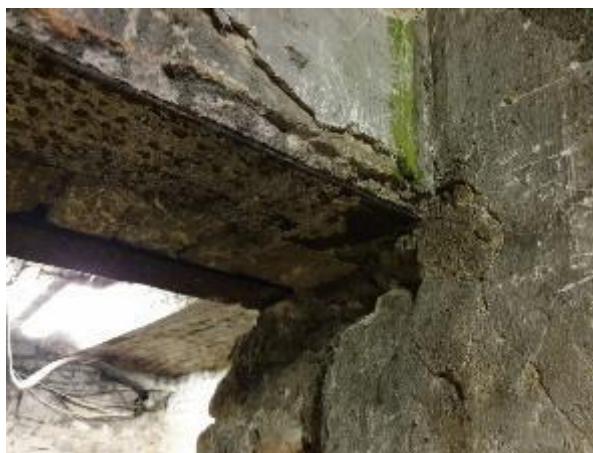
4.2.30.att. Metāla sijas pārsedzes, būtiska sijas korozija

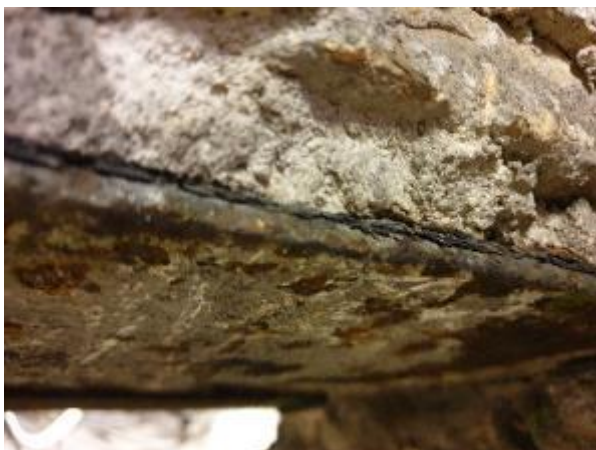
4.2.31.att. Metāla sijas pārsedzes, būtiska sijas korozija

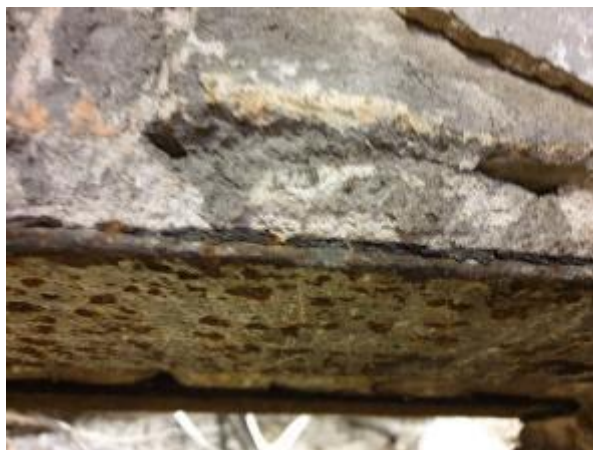
4.2.32.att. Metāla sijas pārsedzes, būtiska sijas korozija

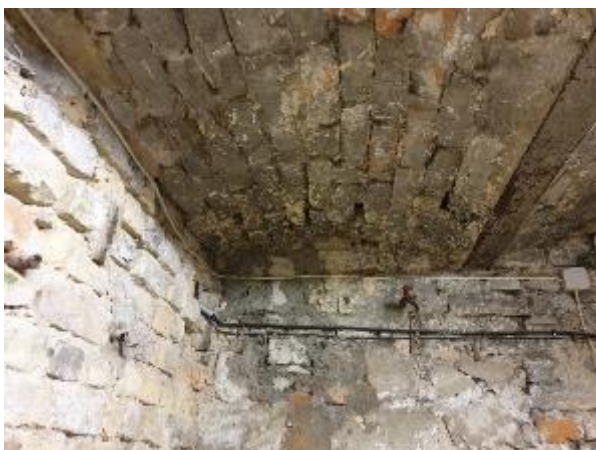
4.6.1.att. Pagrabstāva pārsegums, velvju mūra un mūrjavas erozija

4.6.	Pagraba, starpstāvu, bēniņu pārsegumi	
4.6.1.	<p>Atsevišķām pagrabstāva pārseguma velvēm konstatēti nebūtiski mūra izdrupumi, mūra erozija, uz mūra virsmas izveidojušies izsāļtājumi, veicot inženiertīklu montāžu caur pārseguma konstrukciju nav veikta velvju konstrukcijas atjaunošana.</p> <p>Apsekošanas laikā vienai pagrabstāva velvei konstatēta plaisa visā laiduma garumā. Veicot virszemes stāvu apsekošanu konstatēts, ka virs plaisas zonas izbūvēta starpsiena.</p> <p>Visām pagrabstāva pārseguma sijām konstatēta nebūtiska pārseguma siju korozija, atsevišķām konstatēta pastiprināta.</p> <p>Apsekošanas laikā metāla siju ar ķieģeļu velvju aizpildījumu pārsegumiem palielinātas izlieces vai plaisas, kas liecinātu par to nepietiekamu nestspēju netika konstatētas. No nestspējas viedokļa pagrabstāva pārseguma tehniskais stāvoklis ir vērtējams kā apmierinošs,</p>	<p>Veikt bojāto velvju mūra daļu atjaunošanu. Veikt metāla siju attīrīšanu no korozijas, veikt apstrādi ar pretkorozijas pārklājumiem.</p> <p>Rekomendējams veikt detalizētu tehnisko izpēti – noskaidrot starpsienas konstrukciju, starpsienas nobalstījumu virs pārseguma konstrukcijas.</p>

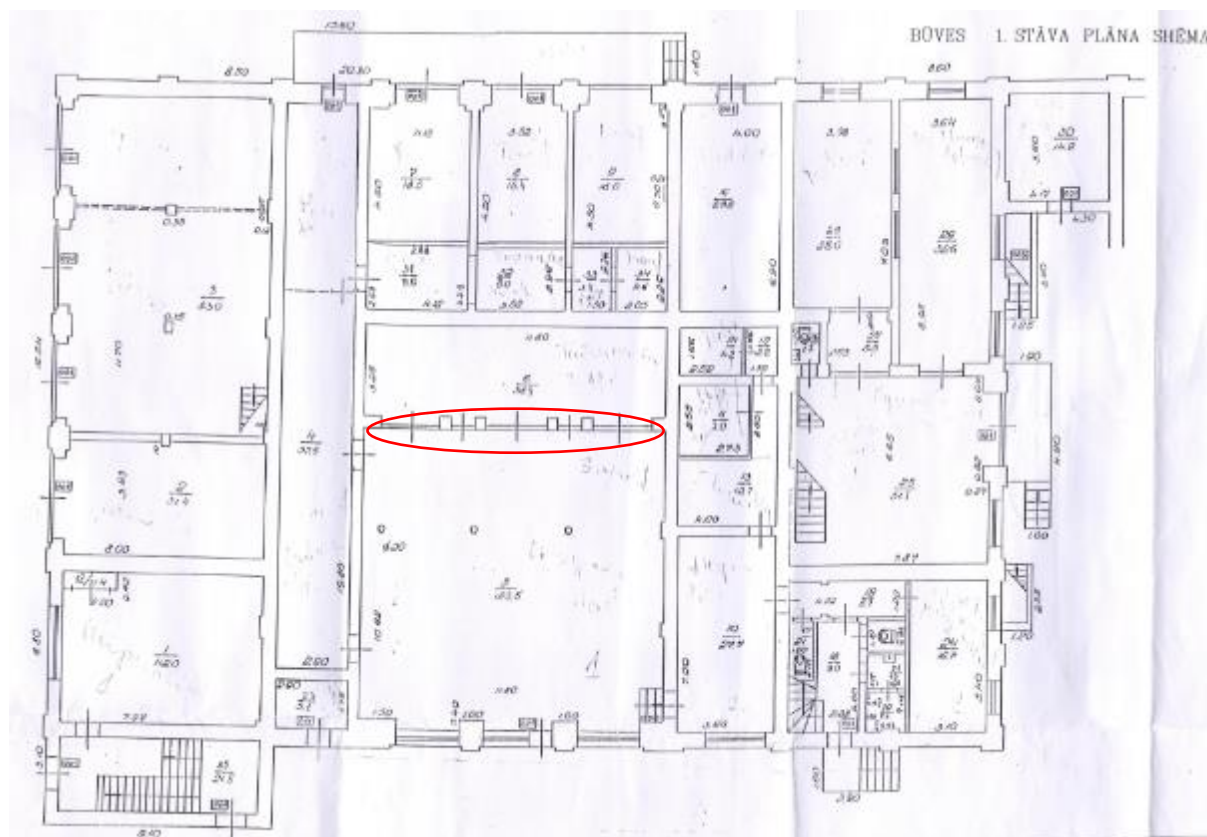
4.6.9.att. Būves pirmā stāva shēma, starpsienas izvietojums

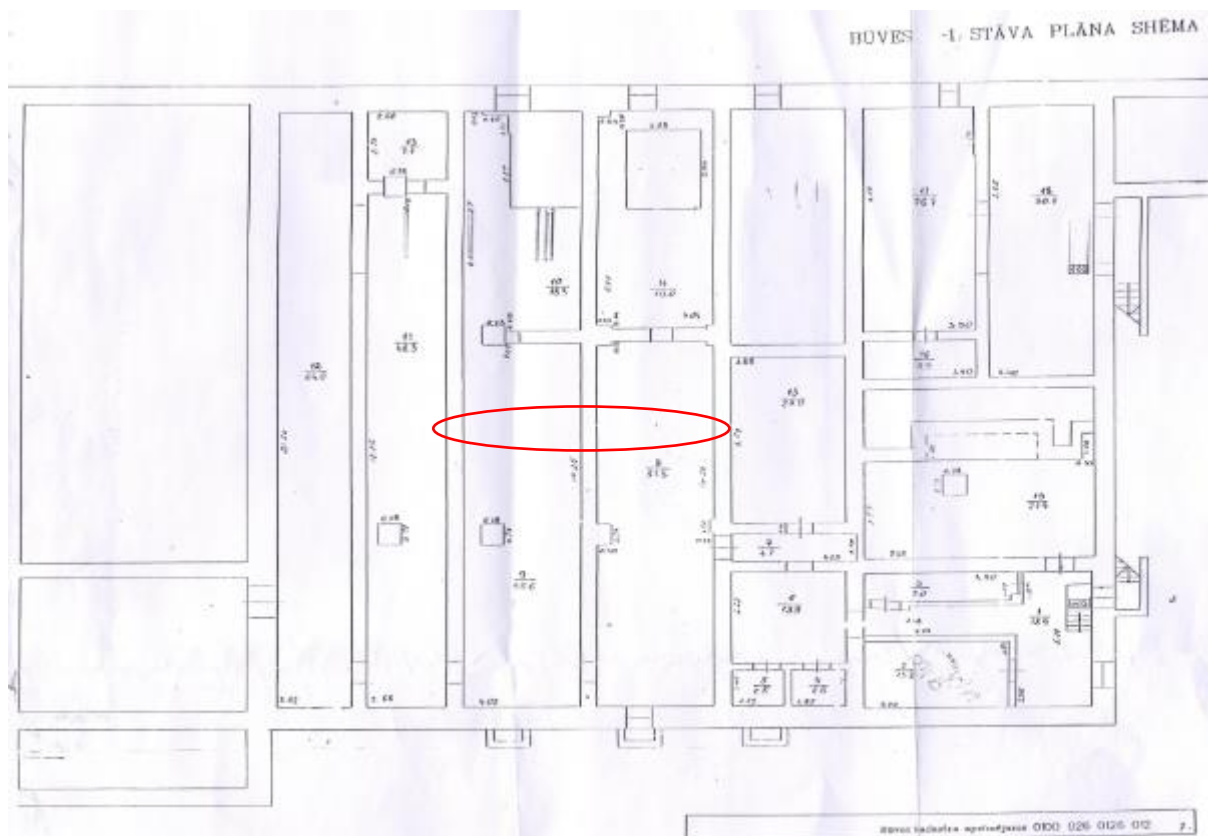
4.6.10.att. Būves pagrabstāva shēma, starpsienas nobalstījuma vieta

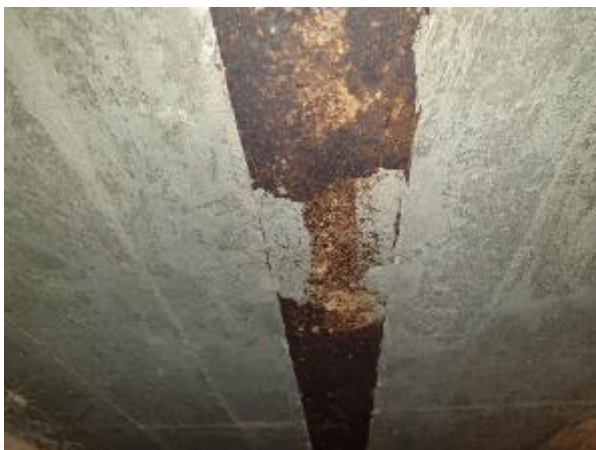
4.6.11.att. Pagrabstāva pārsegums,
nebūtiska metāla siju korozija

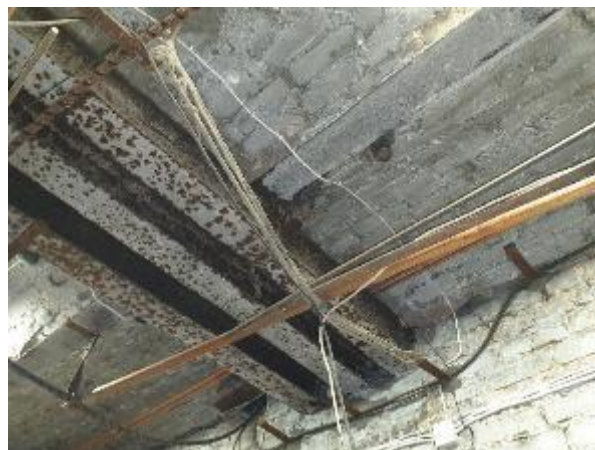
4.6.12 .att. Pagrabstāva pārsegums,
nebūtiska metāla siju korozija

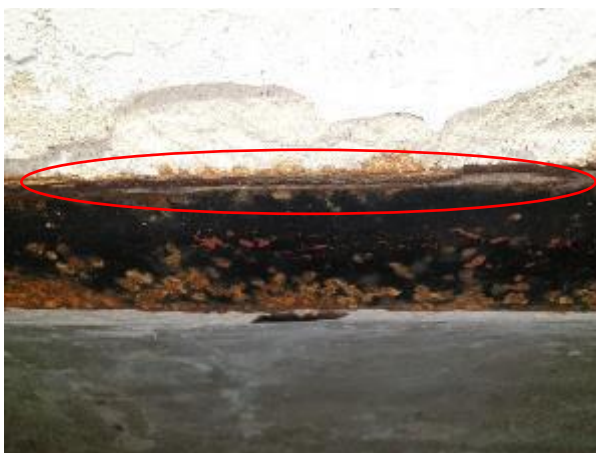
4.6.13 .att. Pagrabstāva pārsegums, būtiska metāla siju korozija

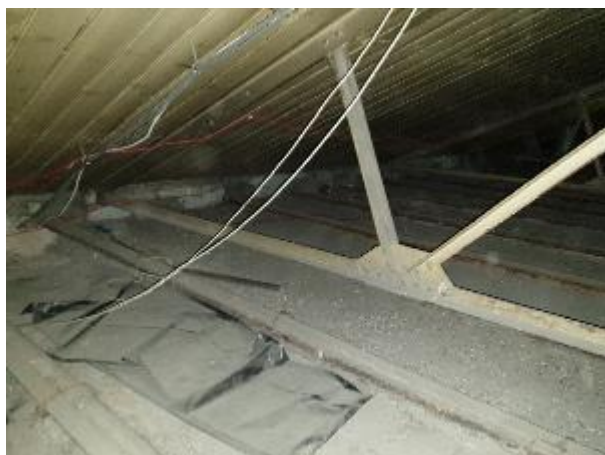
4.8.1.att. Tērauda kopņu jumta nesošās konstrukcijas

4.8.	Jumta elementi: nesošā konstrukcija, jumta klājs, jumta segums, lietusūdens novadsistēma	
4.8.1.	Tērauda kopnēm konstatēti plaši pretkorozijas pārklājuma bojājumi un nebūtiska metāla korozija. Konstrukciju savienojumu mezgliem un savienotājlīdzekļiem (kniežu savienojumiem) nav konstatēti bojājumi vai neatbilstības.	Veikt tērauda kopņu pretkorozijas pārklājuma atjaunošanu.

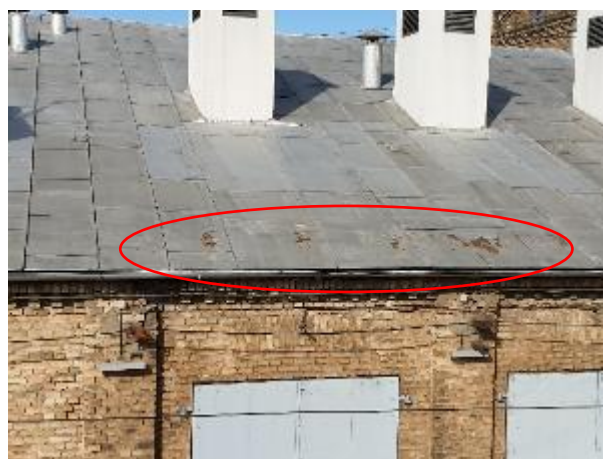
Virs koka konstrukciju jumta (daudzslīpju jumta) jumta segums virs koka dēļu klāja veidots no valcētām jumta metāla loksņēm (skatīt 4.8.14. un 4.8.15. att.). Jumta segums ieklāts virs dēļu klāja, nav ierīkota pretkondensāta plēve, līdz ar to pastāv kondensāta rašanās risks, kā rezultātā var notikt latojuma dēļu un jumta nesošo konstrukciju samitrināšanās. Apsekošanas laikā uz dēļu klāja virsmas konstatētas nebūtiskas pelējuma pazīmes (skatīt 4.8.16. att.). Gaisa apmaiņas nodrošināšanai ēkas bēniņu stāvā jumta segumā izbūvēti ventilācijas izvadi (skatīt 4.8.17. att.). Jumta seguma tehniskais stāvoklis vērtējams kā neapmierinošs, netiek nodrošināts atbilstošs seguma hermētiskums, veicot iekštelpu apsekošanu vairākās telpās konstatēti mitruma caursūkšanās rezultātā radīti apdares bojājumi, kuru cēlonis ir nehermētiskais jumta segums (skatīt 4.8.18. un 4.8.19. att.).

4.8.15.att. Skārda lokšņu jumta segums,
nebūtiski pretkorozijas pārklājumi bojājumi,
nebūtiska lokšņu korozija

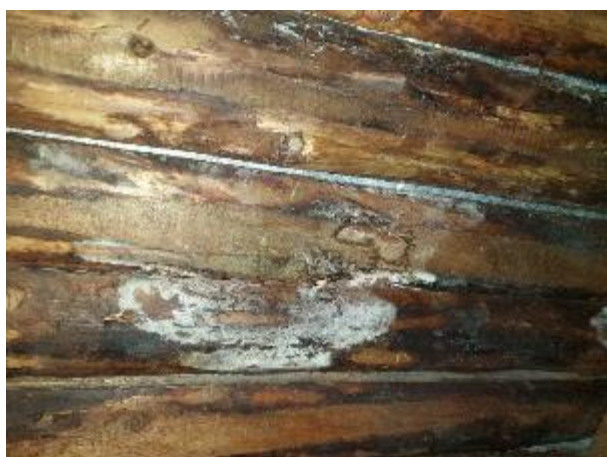
4.8.16.att. Jumta nesošās konstrukcijas,
jumta spārēm nav izveidots atbilstošs
nabalstījums

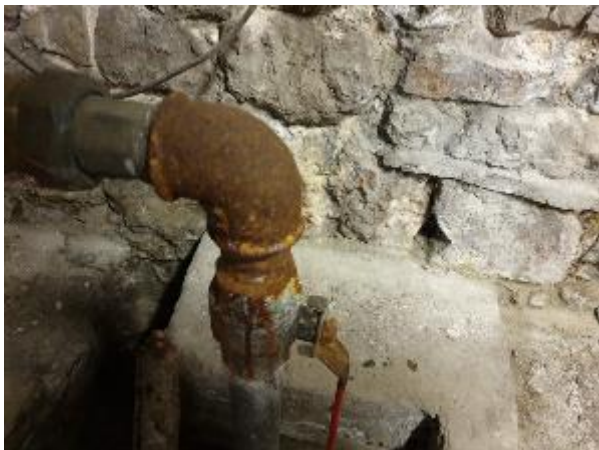
5.1.7.att. Aukstā ūdensvada ievada vieta, pastiprināta sistēmas elementu korozija

5.1.1.	Aukstā ūdens cauruļvadiem nav uzstādīta pretkondensāta izolācija.	Aukstā ūdens cauruļvadiem uzstādīt pretkondensāta izolāciju.
5.1.2.	Ievadmezglā konstatēta pastiprināta cauruļvadu, veidgabalu un ventiļu korozija – nehermētiskuma pazīmes nav konstatētas.	Ievadmezgla pārbūve.

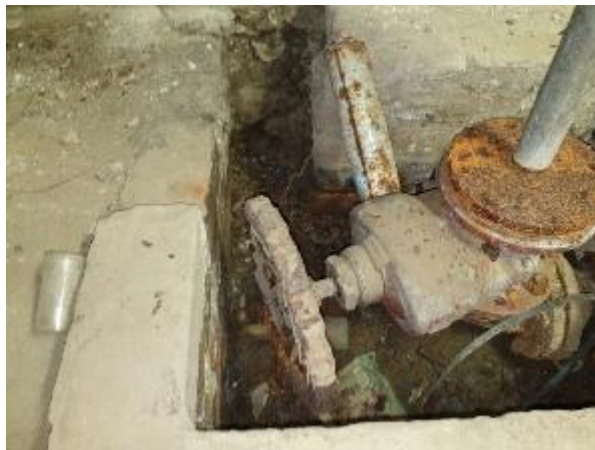
5.1.8.att. Aukstā ūdensvada ievada vieta, pastiprināta sistēmas elementu korozija

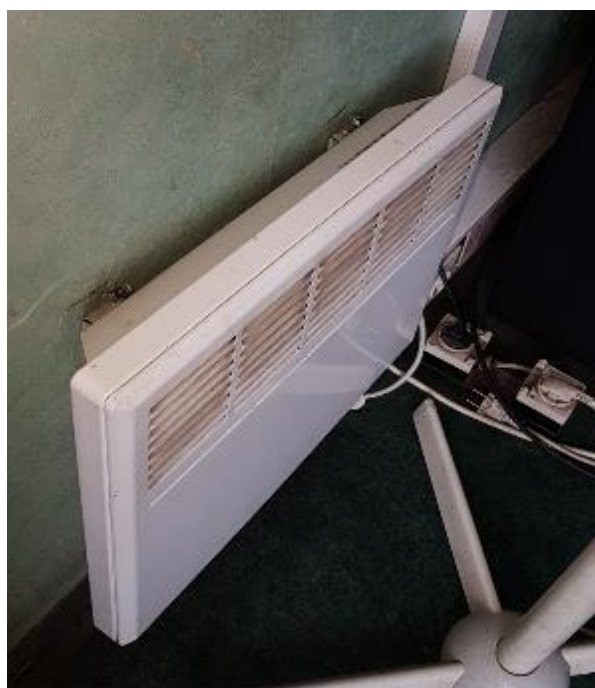
- vairākās vietās gaismekļi nav piestiprināti pie nesošām konstrukcijām, vai spuldzes neturas gaismekļos (skatīt 5.9.31. att., 5.9.52. att.);
- bojāti kontaktligzdu korpusi/vāku neesamība (skatīt 5.9.13. att. un 5.9.38. att.).

5.9.13. att. Elektriskais sildītājs 0,6kV
līdzstrāvas sadalnes telpā

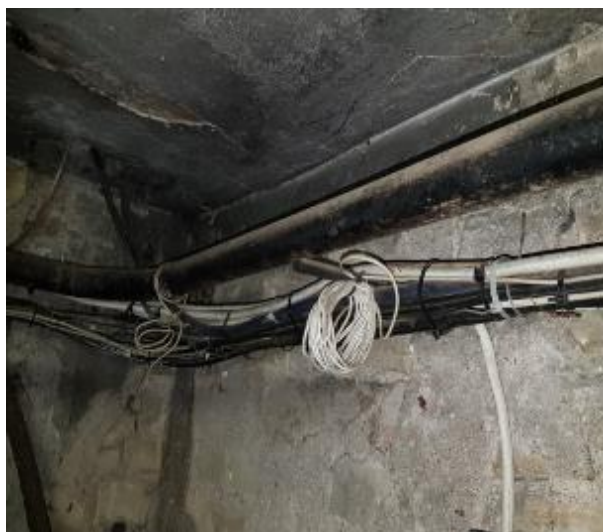
5.9.22. att. Nepieslēgts/nedemontēts kabelis pagrabstāvā

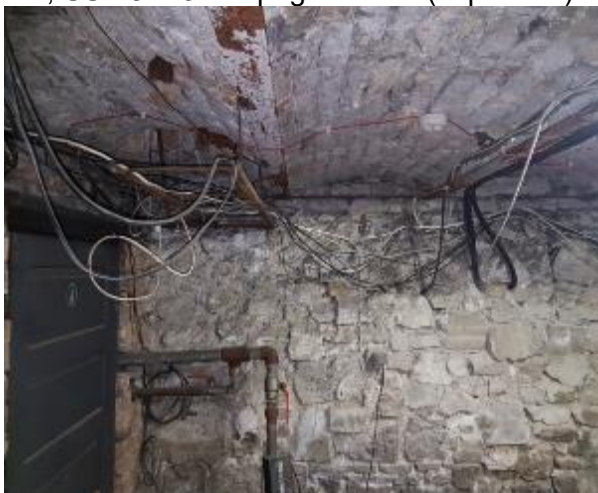
5.9.23. att. Nesakārtoti kabeļi un vadi pagrabstāvā

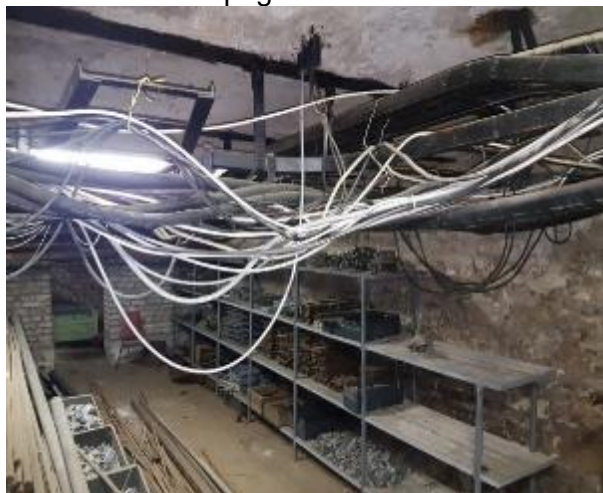
5.9.24. att. Nesakārtoti kabeļi un vadi pagrabstāvā

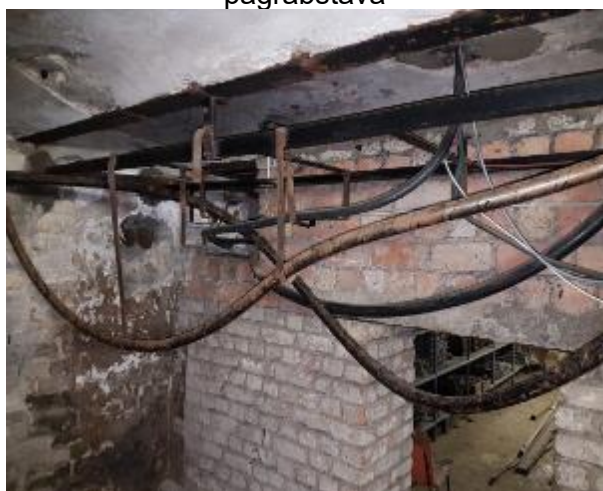
5.9.26. att. Nesakārtoti kabeļi pagrabstāvā

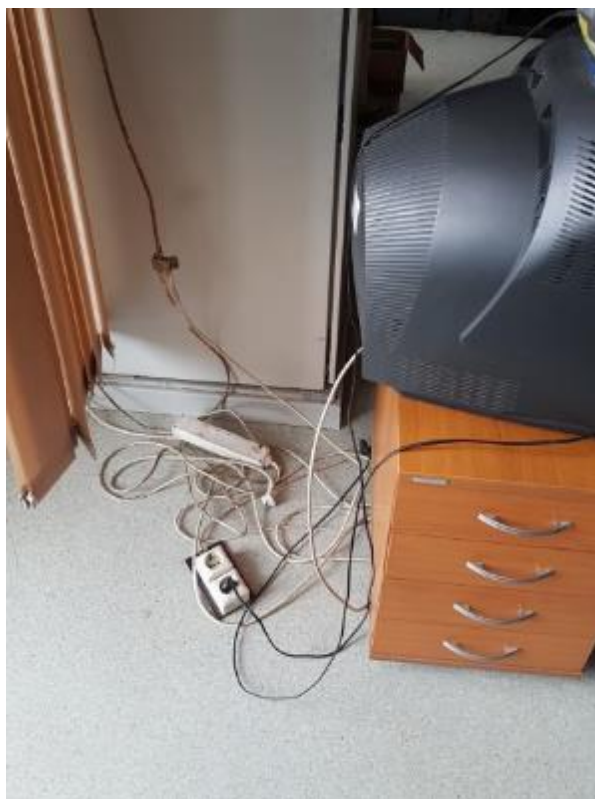
5.9.34. att. Nesakārtotie kabeli vilces apakšstacijas 0,6kV sadalnes telpā

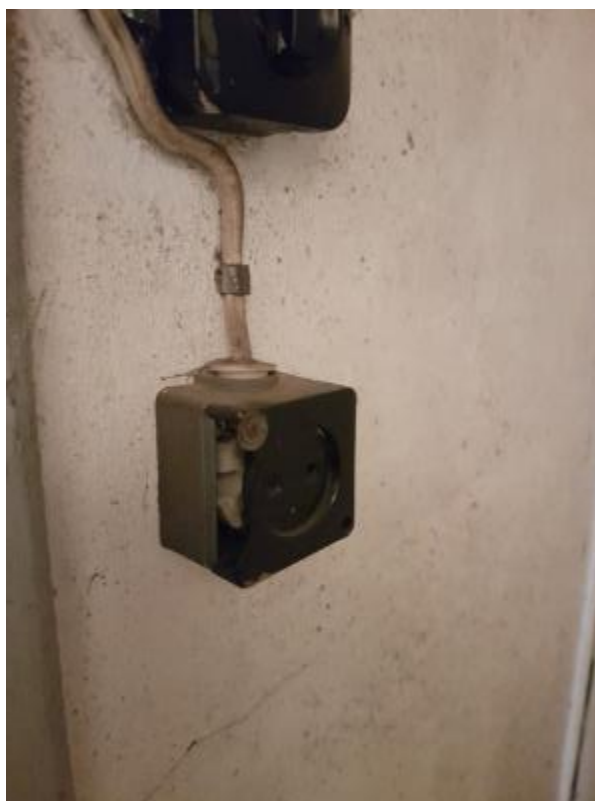
5.9.38. att. Bojāts kontaktligzdas korpuss pagrabstāvā (ieeja no dzelzceļa puses)

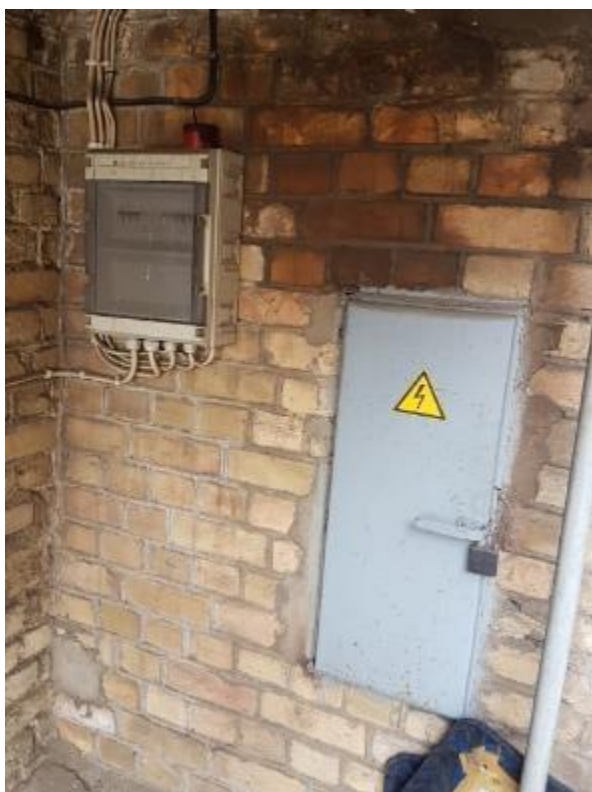
Citas sistēmas	40 %
<p>Ārpus ēkas uzstādīts apgaismojums (gaismekļi ar dzīvsudraba gāzizlādes spuldzēm, ka arī nātrija zemspiediena spuldzēm un kvēlspuldzēm) un tā elektroapgādes kabeli (skatīt 6.7.4. att. un 6.7.5. att.), ka arī videonovērošanas kameras (skatīt 6.7.4. att.).</p> <p>Uz ēkas ārējās sienas ir konstatēta elektroinstalācija neapmierinošā stāvoklī:</p> <ul style="list-style-type: none">• NYM kabelis, kas nav ievietots aizsargcaurulē (gofrā) (skatīt 6.7.1. att., 6.7.2. att.);• uz sadalnes korpusa nav uzstādīta brīdinājuma zīmes “Bīstami Elektrība” (skatīt 6.7.1. att.).

6.7.1. att. Āra sadalnes pie ieejas uz ēkas pagrabu

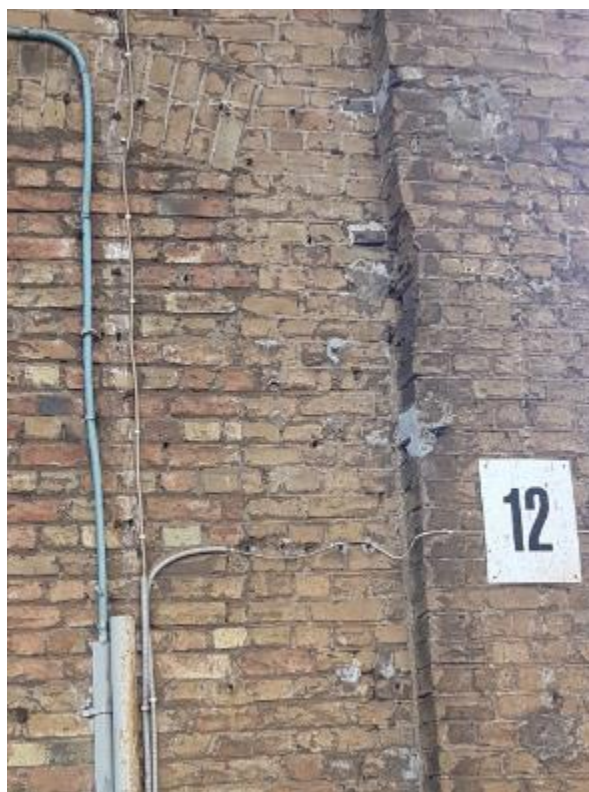
6.7.2. att. NYM kabeli uz ēkas fasādes bez aizsargcaurulēm
