# TEHNISKĀS APSEKOŠANAS ATZINUMS

Nr. 3-4.5.4/81855

OBJEKTA NOSAUKUMS: APAKŠSTACIJA

OBJEKTA ADRESE: BRĪVĪBAS GATVE 349A RĪGA

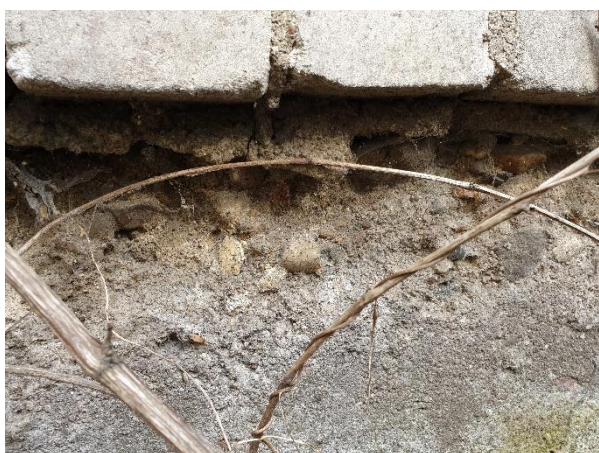
4.1.1.att. Nebūtiska pamata virszemes daļas betona erozija, uz betona virsmas izveidojies nebūtisks apsūnojums un izsālījumi

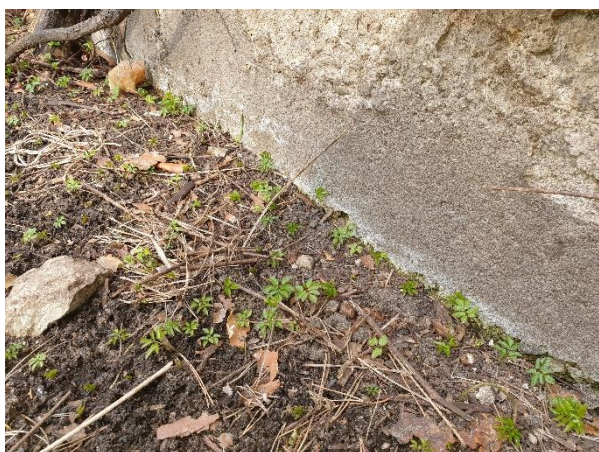
4.1.3.att. Nebūtiska pamata virszemes daļas betona erozija, uz betona virsmas izveidojies nebūtisks apsūnojums un izsālījumi

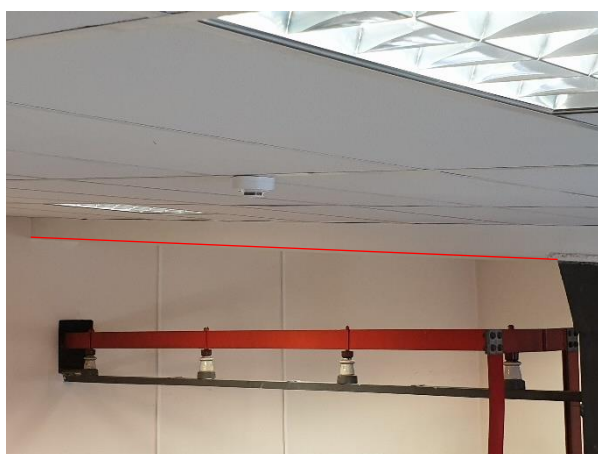
Rīģeļiem vizuāli vērojama palielināta izliece (skatīt 4.3.4. un 4.3.5. att.). Apsekošanas laikā rīģeļiem nav konstatēti citi bojājumi, kas liecinātu par to nepietiekamu nestspēju. Ņemot vērā rīģeļu palielināto izlieci, nepieciešams veikt to detalizētu tehnisko izpēti – izvērtēt faktisko izlieci, veikt konstrukcijas nestspējas aprēķinus.

4.3.4. att. Dzelzsbetona rīģeļa izliece

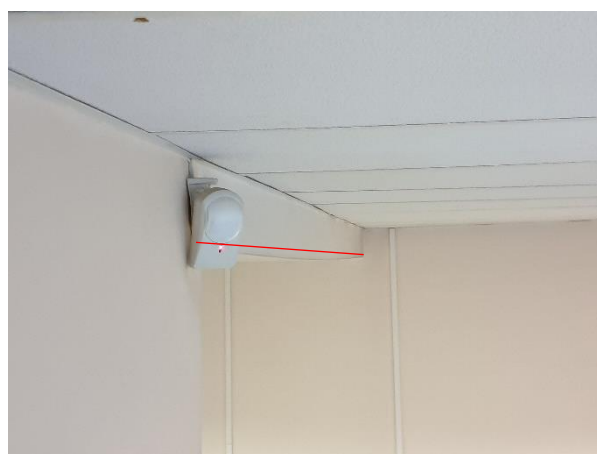
4.3.5. att. Dzelzsbetona rīģeļa izliece

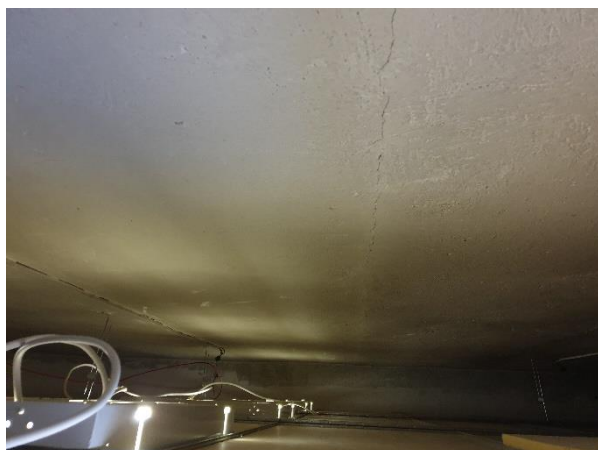
4.6.1.att. Plaisa panelu savienojuma vietā

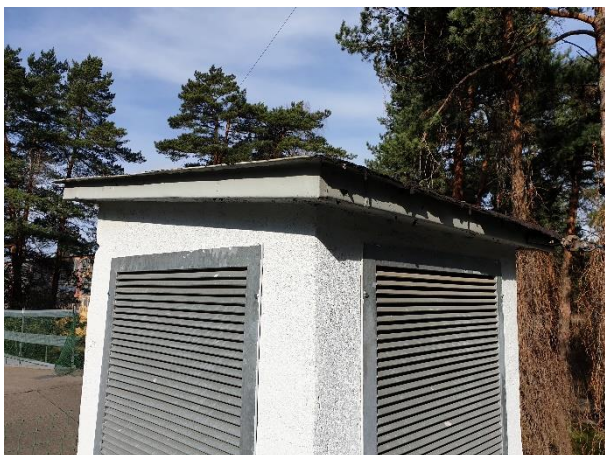
4.8.3.att. Segums virs ventilācijas izvadiem, segums tehniski nolietojies

4.8.2.	<p>Virš ventilācijas izvadiem ieklātas skārda loksnes ar bituma ruļļveida seguma, kas ir tehniski nolietojies.</p> <p>Atsevišķās zonās jumta segumam konstatētas izbūves nepilnības, kas veicina seguma nehermētiskumu.</p> <p>Uzstādītajam skārda lāsenim konstatēta pastiprināta korozija.</p> <p>Jumta seguma tehniskais stāvoklis vērtējams kā apmierinošs.</p>	<p>Veikt ventilācijas izvadu jumtiņu seguma nomaiņu.</p> <p>Novērst konstatētās jumta seguma izbūves nepilnības.</p>

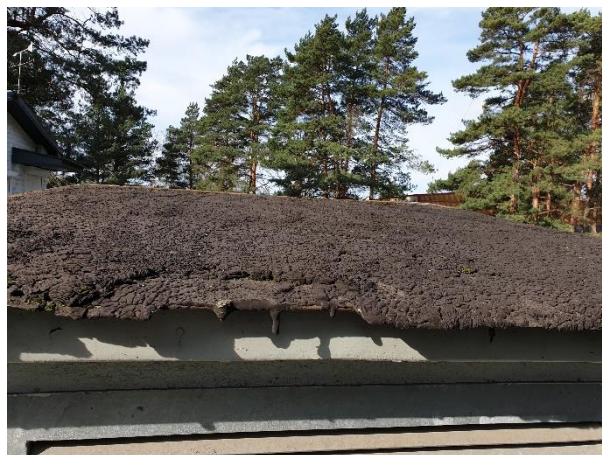
4.8.4.att. Segums virs ventilācijas izvadiem, segums tehniski nolietojies

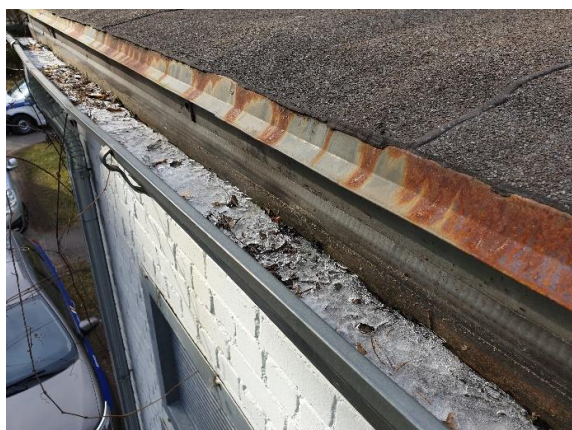
4.8.7.att. Lāseņa pastiprināta korozija, renes  
aizsērējums

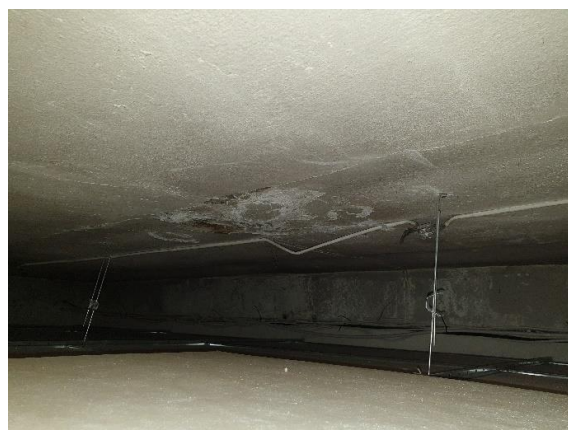
4.8.8.att. Jumta nesošās konstrukcija, uz  
apdares virsmas konstatēti veci mitruma  
caursūkšanās rezultātā radīti apdares  
bojājumi

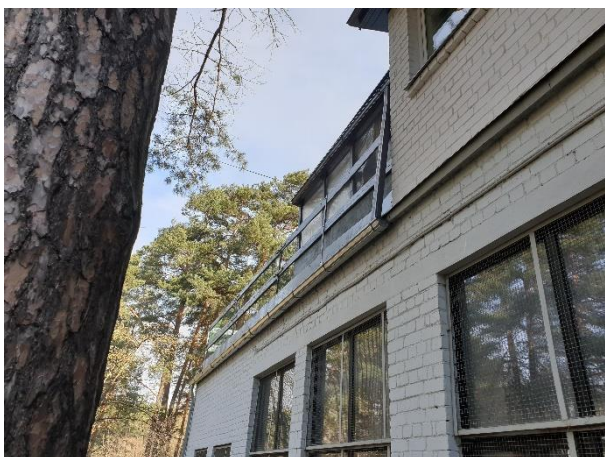
4.8.11.att. Neatbilstošs notekcaurules un teknes savienojums

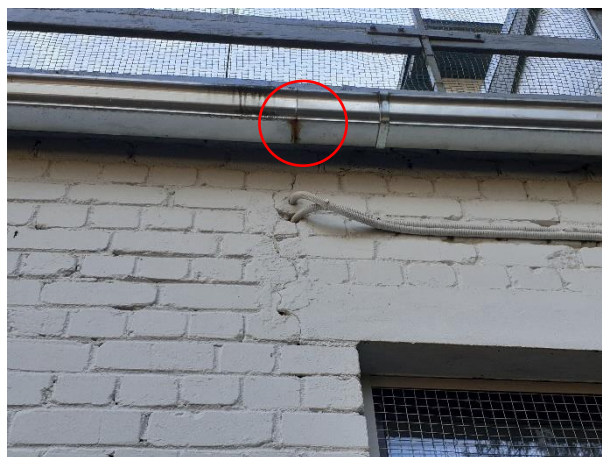
4.8.12.att. Nehermētiski tekņu savienojumi

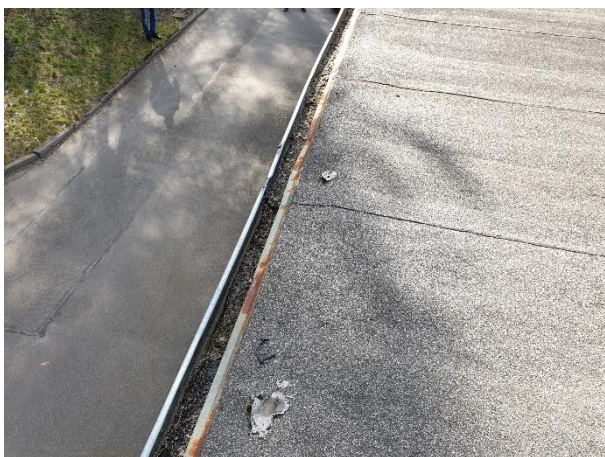
4.8.13.att. Pastiprināts tekņu aizsērējums

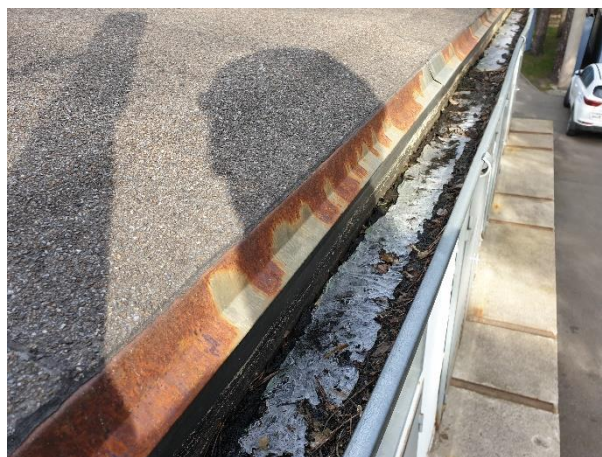
4.8.14.att. Pastiprināts tekņu aizsērējums

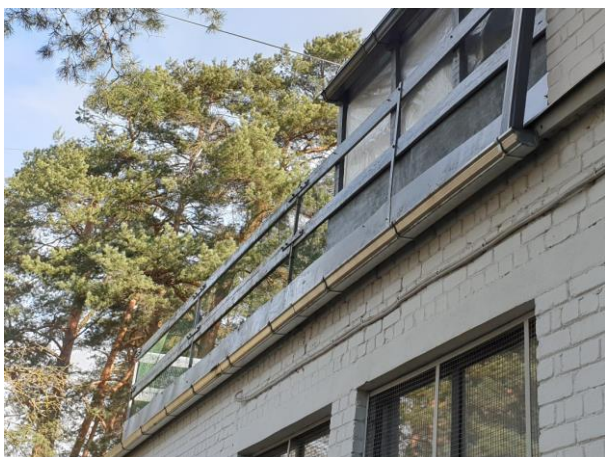
Daļai ēkas jumta uzstādītas margas no metāla profiliem un koka dēļu aizpildījumu (skatīt 4.8.15. att.). Atsevišķi margu stiprinājumi nav atbilstoši nostiprināti.

4.8.15.att. Uzstādītās ēkas jumta margas

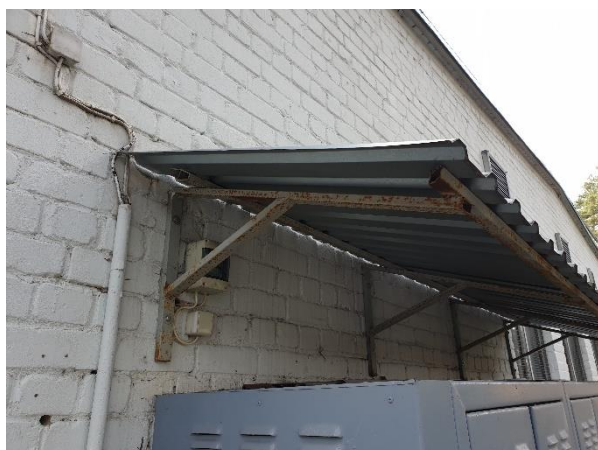
Ziemeļu fasādes pusē virs metāla skapjiem uzstādīts tērauda profilu jumtiņš ar profilētā skārda lokšņu segumu. Tērauda profiliem konstatēta nebūtiska korozija (skatīt 4.9.3. un 4.9.4. att.).

4.9.3.att. Jumtiņš virs metāla skapjiem, nebūtiska tērauda profilu korozija

4.9.2.	Ziemeļu fasādes pusē jumtiņa tērauda profiliem konstatēta nebūtiska korozija.	Veikt jumtiņa konstrukcijas attīrīšanu no korozijas un atjaunot pretkorozijas pārklājumu.

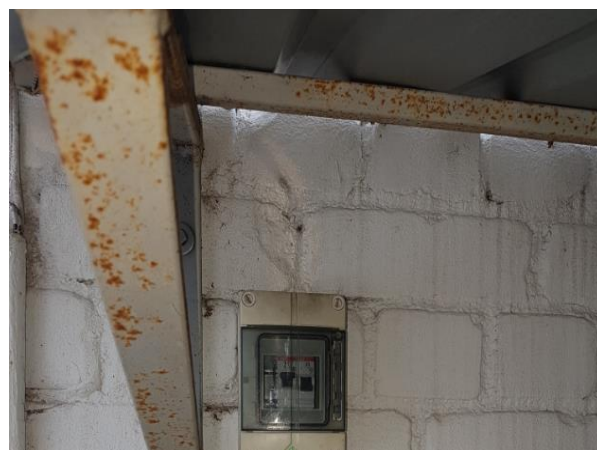
4.9.4.att. Jumtiņš virs metāla skapjiem, nebūtiska tērauda profilu korozija

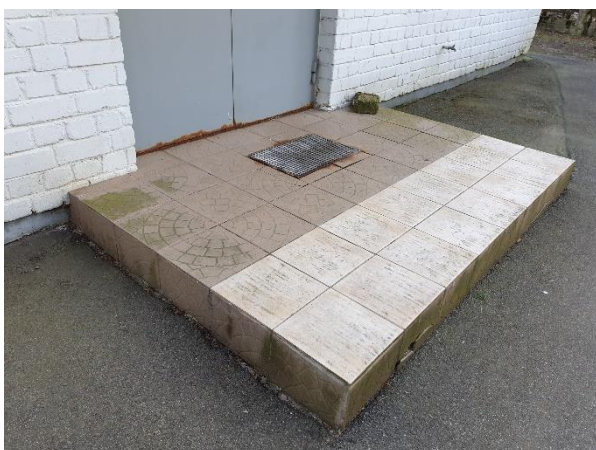
4.9.3.att. Nebūtiski lieveņa flīžu seguma bojājumi, uz seguma izveidojies nebūtisks apsūnojums

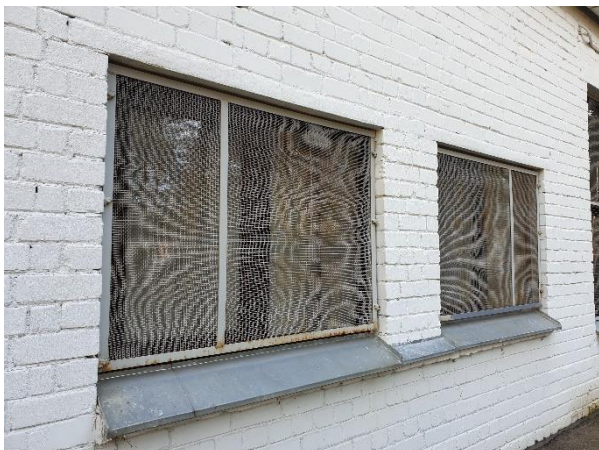
4.13.1.att. Logu aizsargrestes, nebūtiska tērauda profilu korozija

4.13.1.	Ēkai veikta logu nomaiņa, uzstādīti logi ar PVC rāmi un stikla paketēm. Logiem uzstādītas metāla aizsargrestes. Aizsargrestēm konstatēta nebūtiska korozija. Iebūvēto logu siltumtehnikās īpašības nav zināmas. Vizuāli vērtējot ēkas logi atbilst spēkā esošajiem 2019. gada 25. jūnija Ministru kabineta noteikumu Nr. 280 "Noteikumi par Latvijas būvnormatīvu LBN 002-19 "Ēku norobežojošo konstrukciju siltumtehnika"" izvirzītājām prasībām	Veikt logu aizsargrestu attīrīšanu no korozijas, atjaunot pretkorozijas pārklājumu.

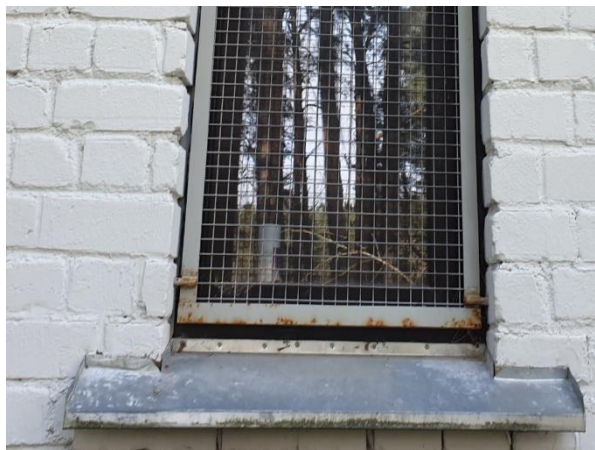
4.13.2.att. Logu aizsargrestes, nebūtiska tērauda profilu korozija

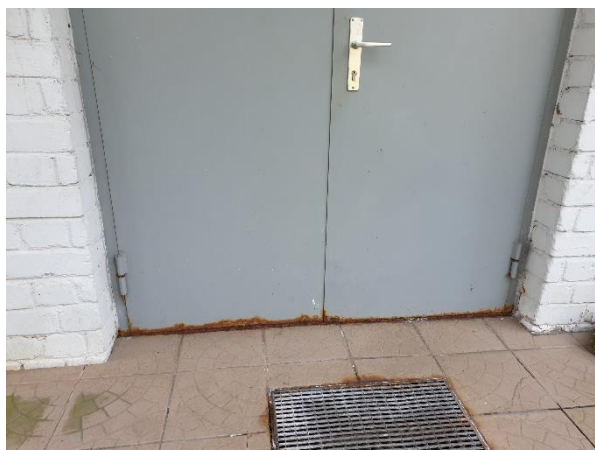
4.13.4.att. Ēkas metāla ārdurvis, nebūtiska korozija

attiecībā uz logu caurlaidības koeficientu. Logu tehniskais stāvoklis apmierinošs.	
4.13.2.	Ēkai uzstādītas metāla ārdurvis. Durvīm konstatēta nebūtiska korozija sliekšņa zonā. Iebūvēto ārdurvju siltumtehniskās īpašības nav zināmas. Vizuāli vērtējot ēkas ārdurvis neatbilst spēkā esošajiem 2019. gada 25. jūnija Ministru kabineta noteikumu Nr. 280 "Noteikumi par Latvijas būvnormatīvu LBN 002-19 "Ēku norobežojošo konstrukciju siltumtehnika"" izvirzītājām prasībām attiecībā uz ārdurvju caurlaidības koeficientu. Ārdurvju tehniskais stāvoklis apmierinošs.	Veikt ārdurvju attīrīšanu no korozijas, atjaunot pretkorozijas pārklājumu. Veicot ēkas energoefektivitātes paaugstināšanas pasākumus, izvērtēt nepieciešamību nomainīt ēkas ārdurvis uz energoefektīvākām.

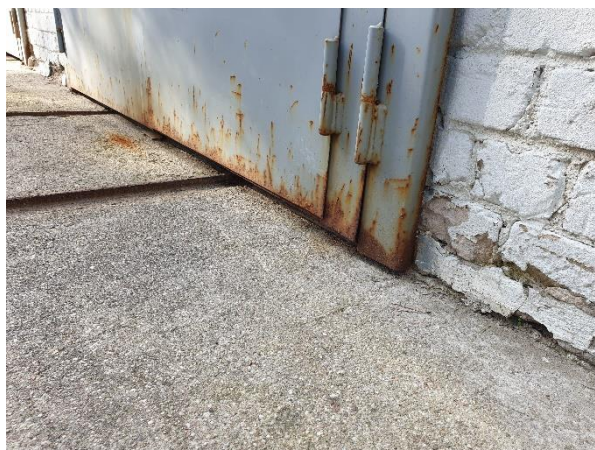
Transformatoru telpai (telpa Nr.8 saskaņā ar inventarizācijas lietu) uzstādīti divvērtņu metāla vārti (skatīt 4.13.5. att.), sliekšņa zonā konstatēta nebūtiska korozija (skatīt 4.13.6. att.). Ņemot vērā, ka transformatoru telpa nav apkurināma, vārtu konstrukcijai nav jānodrošina atbilstība LBN 002-19 prasībām.

4.13.6.att. Transformatoru telpas vārti,  
nebūtiska korozija

4.13.3.	Transformatoru telpai (telpa Nr.8 saskaņā ar inventarizācijas lietu) uzstādīti metāla vārti. Vārtiem konstatēta nebūtiska korozija sliekšņa zonā.	Veikt vārtu attīrīšanu no korozijas, atjaunot pretkorozijas pārklājumu.

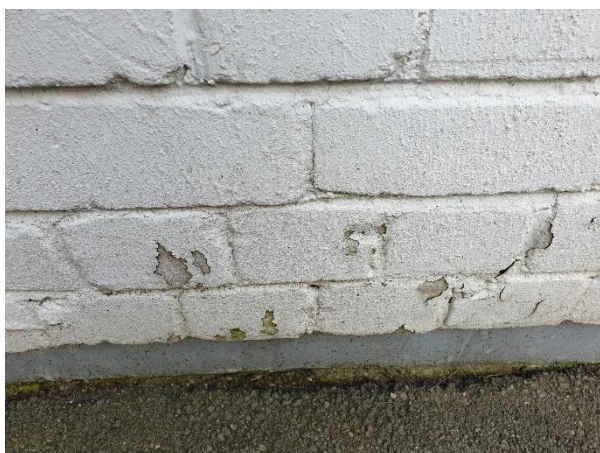
4.19.1.att. Krāsotas mūra virsmas,  
nolobījusies krāsa

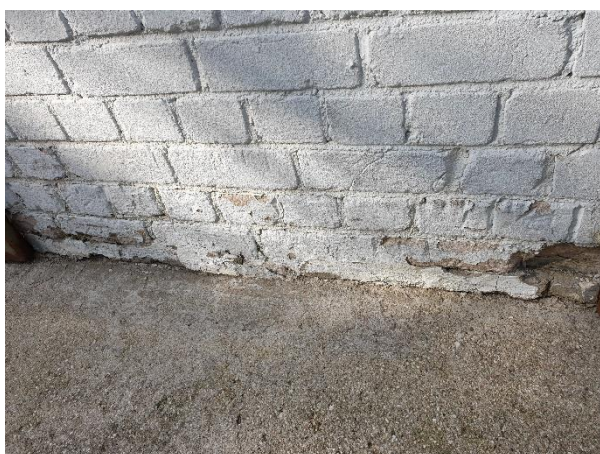
4.19.3.att. Krāsotas mūra virsmas,  
nolobījusies krāsa

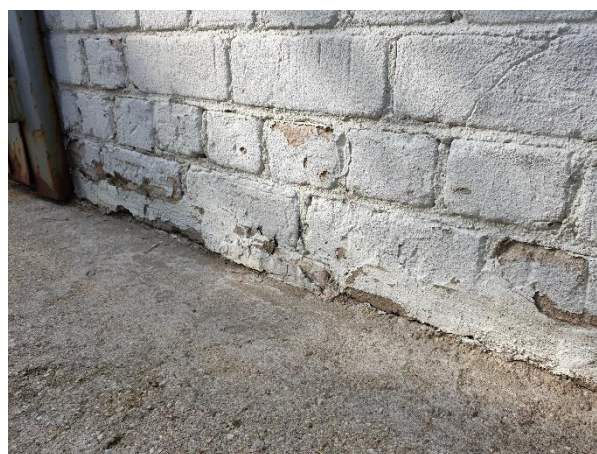
4.19.4.att. Krāsotas mūra virsmas,  
nolobījusies krāsa

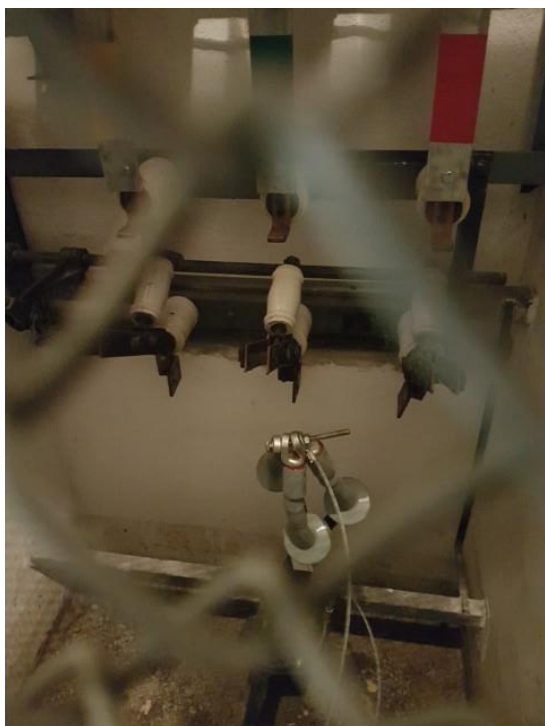
5.9.5. att. Atslēgts 10 kV kabelis no FP-44

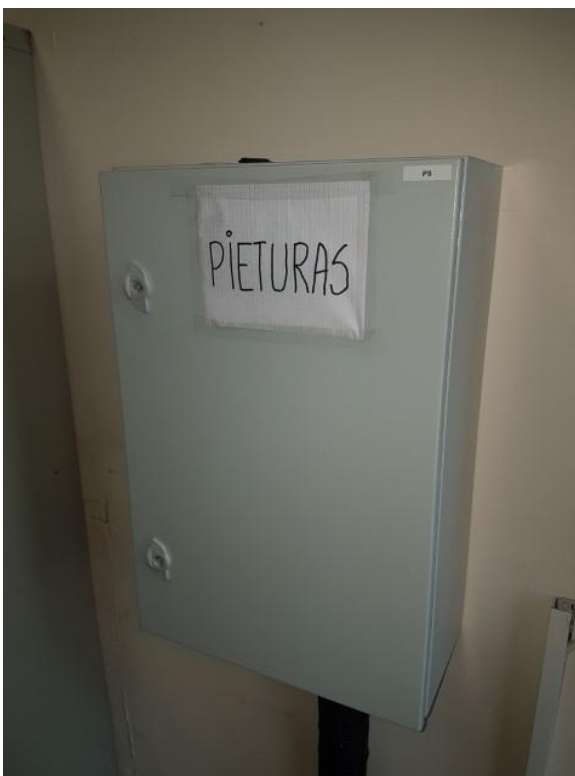
5.9.17. att. PS sadalnes durvis bez brīdinājuma zīmes "Bīstami, elektrība"

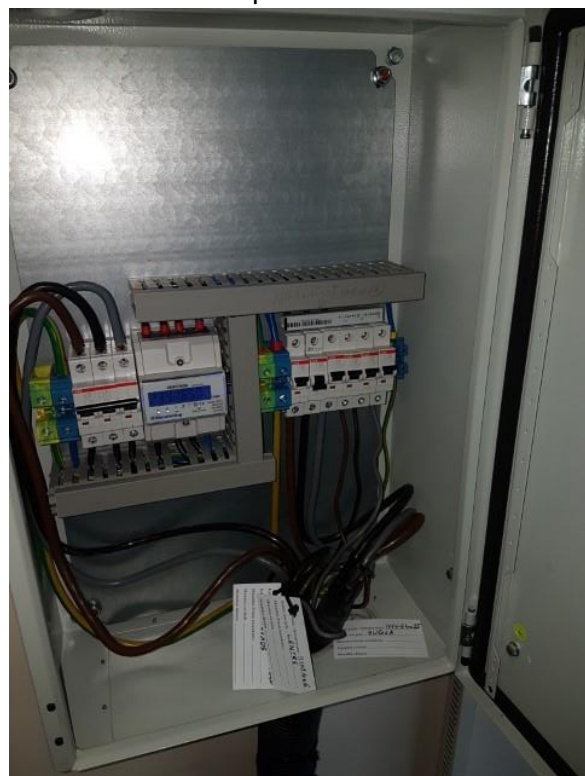
- sadalnē PS nav zemētas durvis (skatīt 5.9.18. att.);
- pašpatēriņa sadalnē nav veikts aizejošo kabeļu N un PE vadītāju sadalījums pa atsevišķām kopnēm.
- ir nedemontēti, nepieslēgti elektroinstalācijas elementi (skatīt 5.9.23. un 5.9.24. att.).

5.9.18. att. PS sadalnes izskats

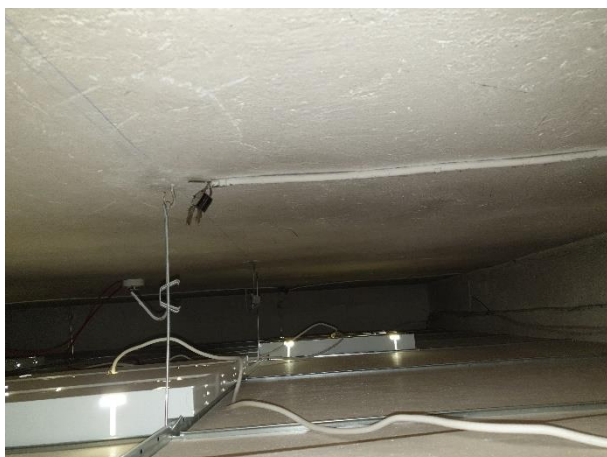
5.9.23. att. Elektrokabelis nav pieslēgts patēriņa ierīcei

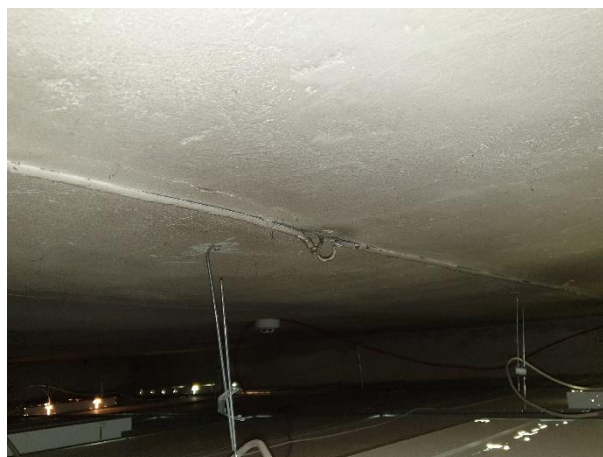
5.9.24. att. Elektrokabelis nav pieslēgts patēriņa ierīcei

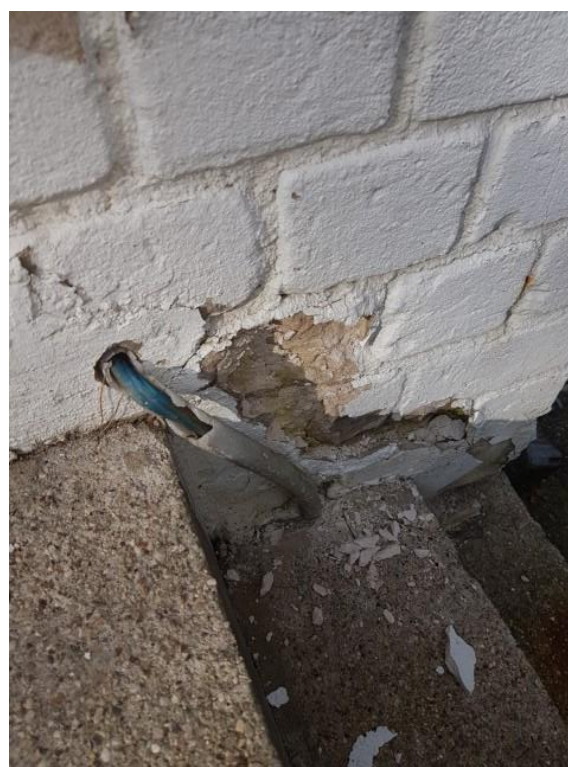
6.7.2. att. Kabelis ar bojāto aizsargapvalku

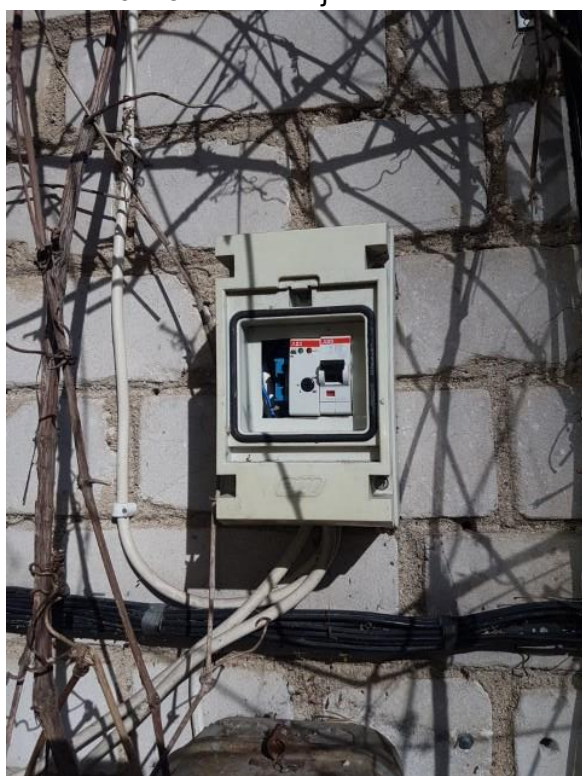
Citas sistēmas	40 %
Ārpus ēkas uzstādīts apgaismojums un tā elektroapgādes kabeli (skatīt 6.7.1. att., 6.7.4. att., 6.7.5. att., 6.7.6. att.).	
Uz ēkas ārējās sienas ir konstatēta elektroinstalācija neapmierinošā stāvoklī:	
<ul style="list-style-type: none"><li>- NYM kabelis, kas nav ievietots aizsargcaurulē (gofrā) (skatīt 6.7.1. att., 6.7.4. att.);</li><li>- kabelis, kuram ir bojāta aizsargcaurule (skatīt 6.7.2. att.)</li><li>- nozarkārba/sadalne bez aizsargvāka (skatīt 6.7.5. att.).</li></ul>

6.7.5. att. Āra sadalne bez aizsargvāka
