Pielikums Nr.1

Created: 11-06-2021

Plan: Fridrika iela_2; Spēkstacija Nr 1 Plāns

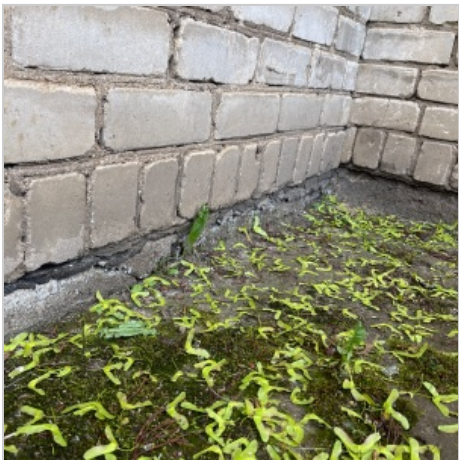
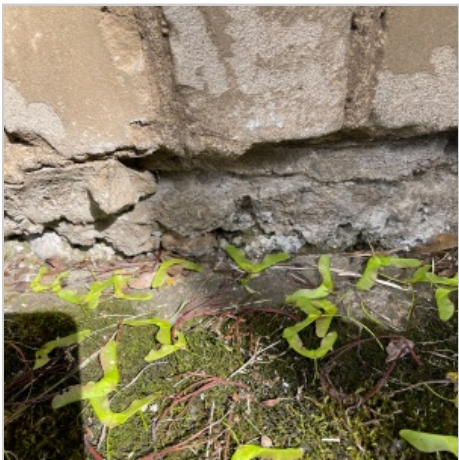
● **#49 - Pamatu horizontālā hidroizolācija ir bojāta, pamatu apmetums ir izdēdējis, vietām atsedzot pamatu ķieģeļu mūra konstrukciju.**

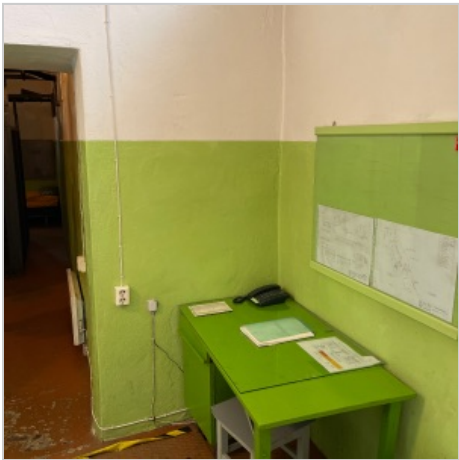
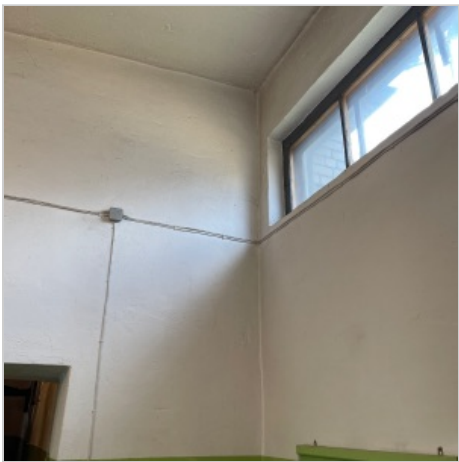
● #5 - Iekštelpās ķieģeļu mūra sienu apdare ir veikta ar kaļķa-cementa apmetumu, daļa apmetuma ir krāsota, daļa balsināta ar kaļķu javu.

Iekštelpās ķieģeļu mūra sienu apdare ir veikta ar kaļķa-cementa apmetumu, daļa apmetuma ir krāsota, daļa balsināta ar kaļķu javu.

Ēkai pie ieejas ir izbūvēti divi logi dubulta koka rāmja konstrukcijas ar stiklojumu. Logi neatbilst LBN 002-19 "Norobežojošo konstrukciju siltumtehnika" 3.tabulas prasībām.

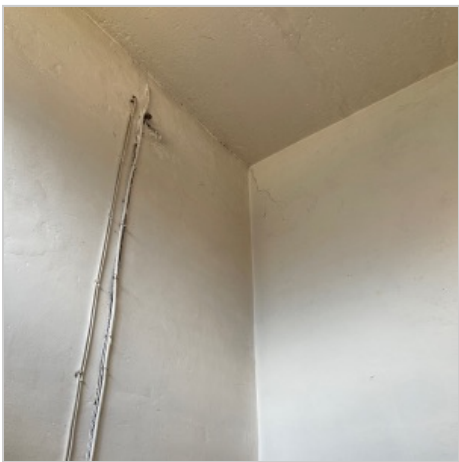
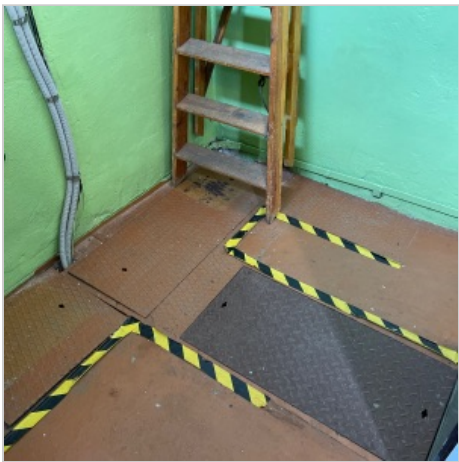
● **#4 - Ēkas starpsienā pie pārseguma ir konstatēta diagonāla plaisa, nepieciešams veikt padziļinātu tehnisko izpēti, lai noteiktu plāsmas rašanās cēloni un, nepieciešamības gadījumā, izstrādātu konstrukcijas pastiprinājuma risinājumu.**

Ēkas starpsienā pie pārseguma ir konstatēta diagonāla plaisa, nepieciešams veikt padziļītātu tehnisko izpēti, lai noteiktu plāsmas rašanās cēloni un, nepieciešamības gadījumā, izstrādātu konstrukcijas pastiprinājuma risinājumu.

Ēkas grīdā ir izbūvēta kanālu sistēma elektrokabeļu guldīšanai, kas nosepta ar metāla vākiem. Uz sienām ir izbūvēta zemējuma metāla lenta.

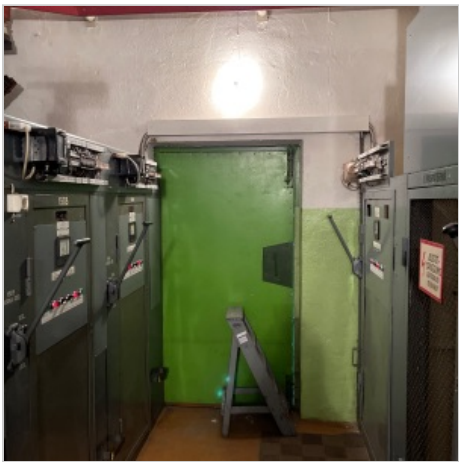
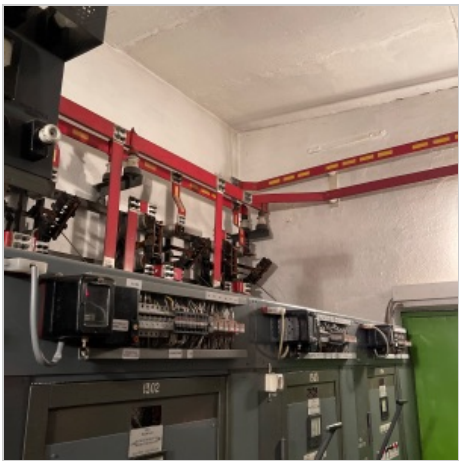
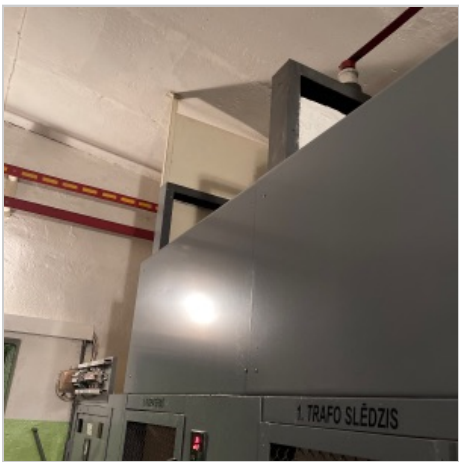
#28 - Telpā ir izvietoti kontakttīkla transformatori.

Telpā ir izvietoti kontakttīkla transformatori.
Telpā ir ārdurvis ar metāla lokšņu apšuvumu, ārdurvis neatbilst LBN 002-19 "Ēku norobežojošo konstrukciju siltumtehnika" prasībām.

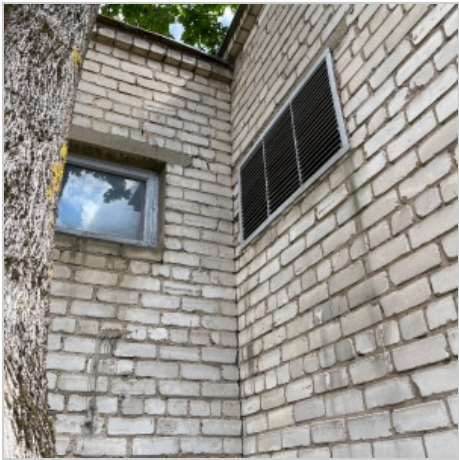
● **#48 - Abu blakus stāvošo transformatoru apakšstacijas ēku sienu mūris nav izbūvēts ar ķieģeļu pārsiešanas metodi. Ēku savienojuma zonā ir konstatēta plaisa, kas liecina par abu ēku atsevišķiem deformatīviem procesiem.**

Abu blakus stāvošo transformatoru apakšstacijas ēku sienu mūris nav izbūvēts ar ķieģeļu pārsiešanas metodi. Ēku savienojuma zonā ir konstatēta plaisa, kas liecina par abu ēku atsevišķiem deformatīviem procesiem.

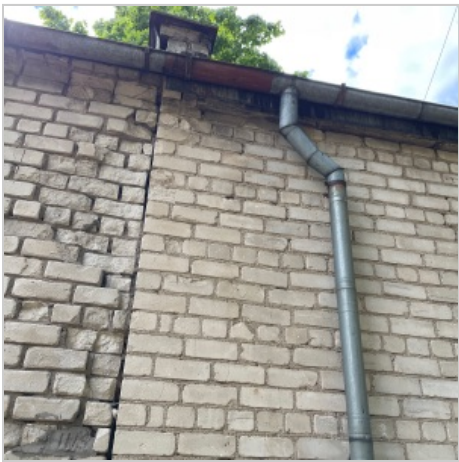
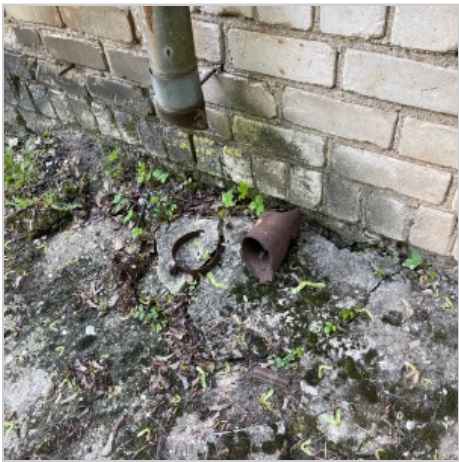
● **#56 - Lietus ūdens novadīšanas tekne ir bojāta un atrodas neapmierinošā tehniskā stāvoklī, kā rezultātā nepilda savu funkciju un lietus ūdeņi skalo ēkas pamatu konstrukciju.**

Sanita Rubene	Lietus ūdens novadīšanas tekne ir bojāta un atrodas neapmierinošā tehniskā stāvoklī, kā rezultātā nepilda savu funkciju un lietus ūdeņi skalo ēkas pamatu konstrukciju.	10 Jun 06:20
Sanita Rubene	Ķieģeļu mūra konstrukcija blakus esošām ēkām nav savstarpēji pārsieta, būves strādā kā pilnībā nodalīti būvapjomi.	10 Jun 06:20
Sanita Rubene	Pamatu apmetums ir izdēdējis regulāras lietus ūdens iedarbības rezultātā.	10 Jun 06:21
Sanita Rubene	Ēkas lietus ūdens notekapmale ir bojāta regulāras lietus ūdens iedarbības un sasalšanas-atkušanas ciklu iedarbes rezultātā.	10 Jun 06:23

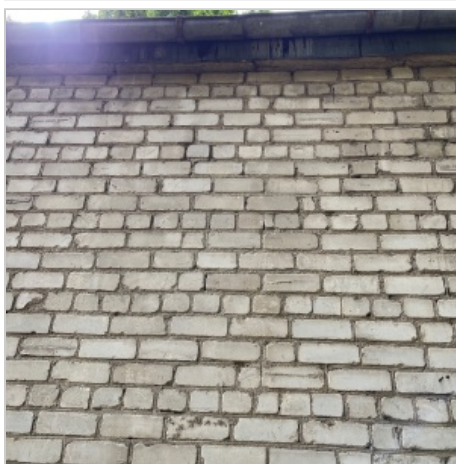
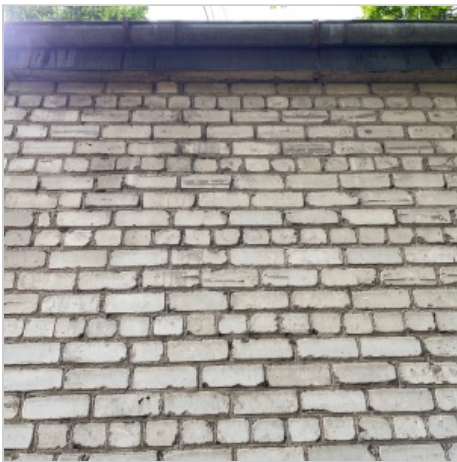
#58 - Ēkas lietusūdens apmale ir bojāta, lokāli ir sāciel apmales betona sadalīšanās process cikliskas sala un ūdens iedarbības rezultātā.

Ēkas lietussūdens apmale ir bojāta, lokāli ir sāciel apmales betona sadalīšanās process cikliskas sala un ūdens iedarbības rezultātā.

Ēkas pamatu apmetums ir izdēdējis, horizontālā hidroizolācija ir atsegta, redzami lokāli horizontālās hidroizolācijas bojājumi, lokāli ir atsegta pamatu konstrukcija.

Sienu mūra konstrukcijā ir konstatētas vertikāl rakstura plaisas mūra šuvju vietās, nepieciešams novērst regulāru mūra konstrukcijas šuvju izskalošanu dēļ bojātas lietuss ūdeņu savākšanas sistēmas.

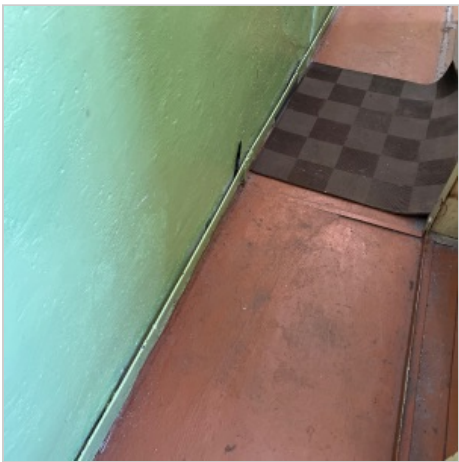
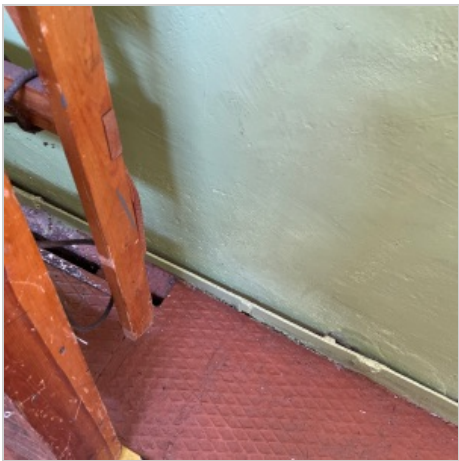
#10 - Ēkas grīdā ir izbūvēta kanālu sistēma elektrokabeļu guldīšanai, kas nosegta ar metāla vākiem. Uz sienām ir izbūvēta zemējuma metāla lenta.

Ēkas grīdā ir izbūvēta kanālu sistēma elektrokabeļu guldīšanai, kas nosepta ar metāla vākiem. Uz sienām ir izbūvēta zemējuma metāla lenta.

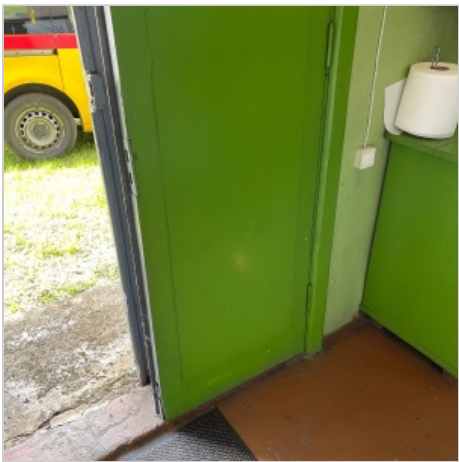
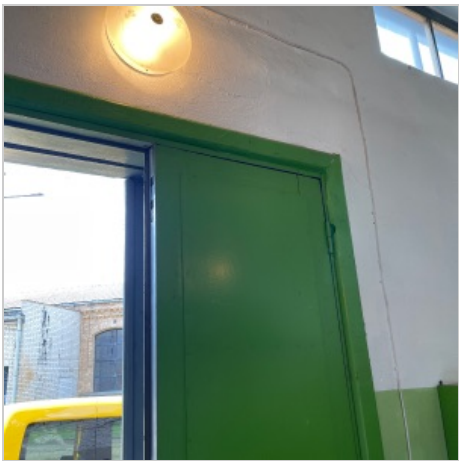
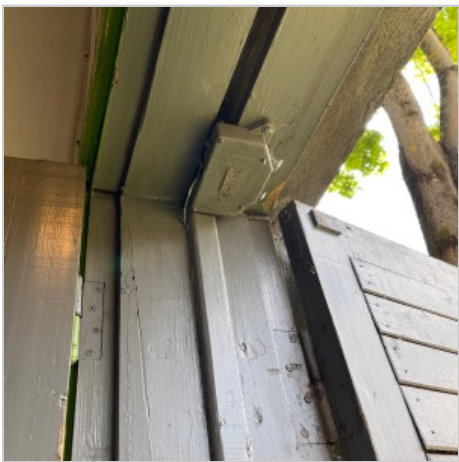
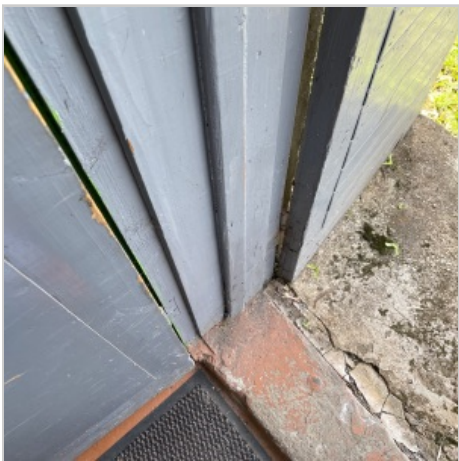
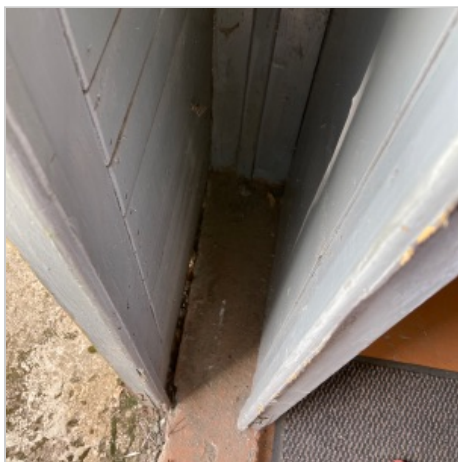
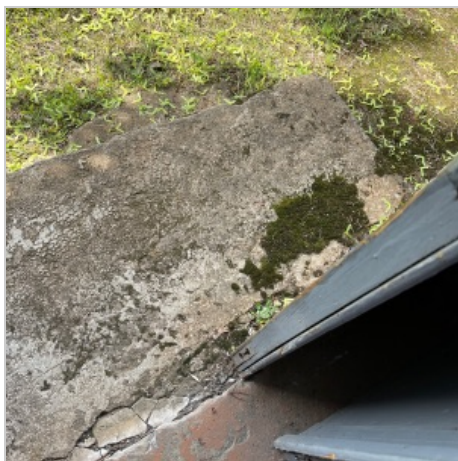
- **#9 - Ēkas galvenajai ieejai ir divviru dubultās koka durvis. Durvis ir savērpušās un nav blīvi aizveramas. Durvju konstrukcija neatbilst LBN 002-19 "Būvju norobežojošo konstrukciju siltumtehnika" 3.tabulas prasībām.**

Ēkas galvenajai ieejai ir divviru dubultās koka durvis. Durvis ir savērpušās un nav blīvi aizveramas. Durvju konstrukcija neatbilst LBN 002-19 "Būvju norobežojošo konstrukciju siltumtehnika" 3.tabulas prasībām.

Galvenās ieejas betona lievenis ir mehāniski bojāts erozijas ietekmē un pilnvērtīgi nepilda savu funkciju.

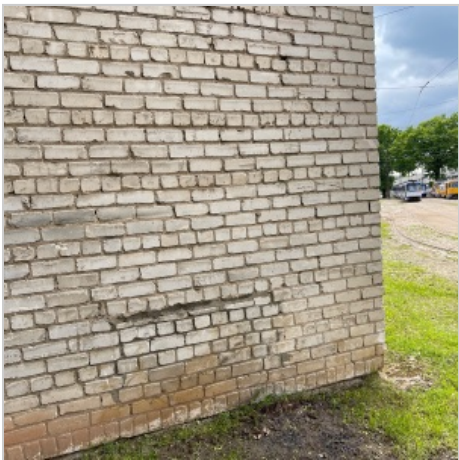
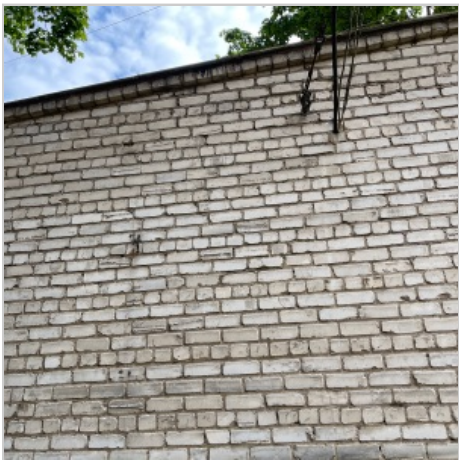
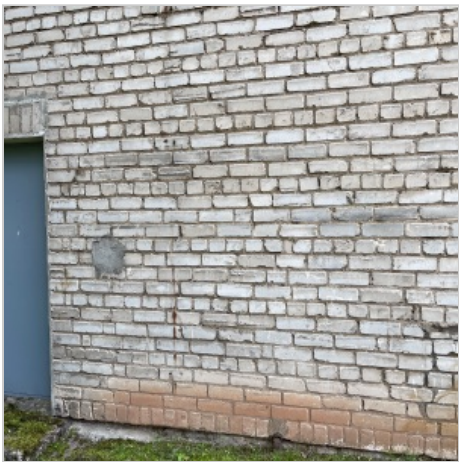
● #62 - Siena tiek izmantota kā kontakttīkla balsta punkts, jāveic sienas mūra konstrukcijas noturības aprēķns, lai noteiktu kontakttīkla bāsta ietekmi uz sienas noturību.

Siena tiek izmantota kā kontakttīkla balsta punkts, jāveic sienas mūra konstrukcijas noturības aprēķns, lai noteiktu kontakttīkla bāsta ietekmi uz sienas noturību.

Sienas mūra konstrukcijā ir konstatētas lokāli izvietotas plaisas mūra šuvēs, kas ir radušās mūra konstrukcijas erozijas rezultātā, ēkas virspamatu daļai ir konstatējami mitruma radīti bojājumi dēļ neesošas lietussūdens apmales.

Pamatu apmetums ir izdēdējis un nepilda pamatu konstrukcijas aizsardzības funkciju.

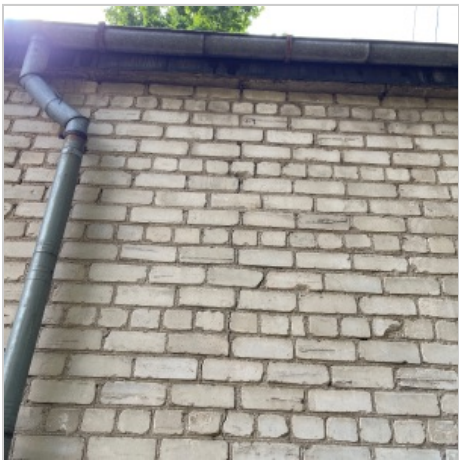
● #57 - Plaisa 170mm no ēkas stūra

Plaisa 170mm no ēkas stūra
Plaisa mūra konstrukcijā. Nepieciešams izstrādāt mūra konstrukcijas pastiprinājuma risinājumu un novērst lietus ūdens noteku sistēmas bojājumus, lai novērstu tālāku mūra konstrukciju bojājumu progresu.

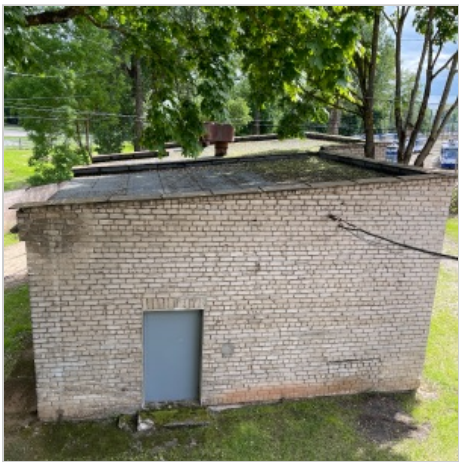
● **#64 - Jumts**

Vizuāli apsekojot jumtu no blakus esošās ēkas ārējām kāpnēm, var secināt, ka jumta segums ir izbūvēts no bitumena ruļļu materiāla, parapetiem ir skārda segums, kas ir ar vizuāli konstatējamiem rūsas bojājumiem. Uz jumta seguma veidojas peļķes.

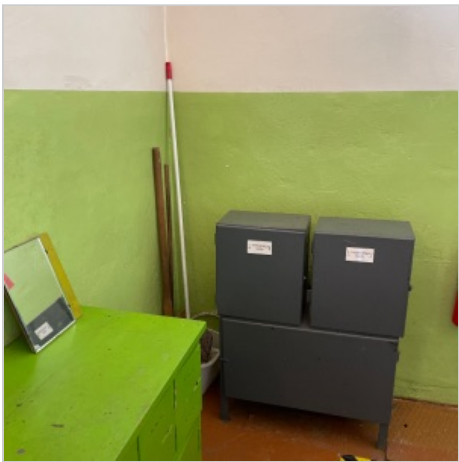
#3 - Iekštelpās ķieģeļu mūra sienu apdare ir veikta ar kaļķa-cementa apmetumu, daļa apmetuma ir krāsota, daļa balsināta ar kaļķu javu.

Iekštelpās ķieģeļu mūra sienu apdare ir veikta ar kaļķa-cementa apmetumu, apmetums ir krāsots.

Ēkai pie ieejas ir izbūvēti divi logi dubulta koka rāmja konstrukcijas ar stiklojumu. Logi neatbilst LBN 002-19 "Norobežojošo konstrukciju siltumtehnika" 3.tabulas prasībām.

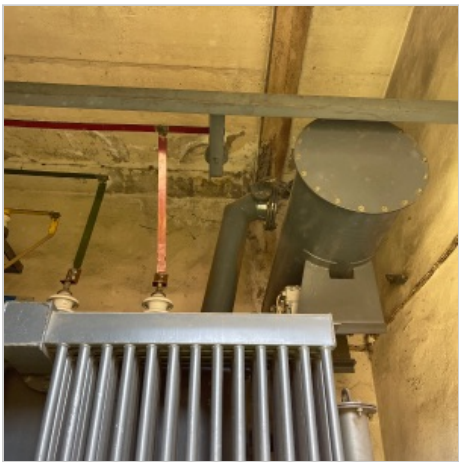
Uz ēkas pārseguma dzelzsbetona paneļiem un starpsienas mūra konstrukcijas ir konstatēti mitruma radīti bojājumi, kas ļauj izdarīt secinājumu, ka ēkas jumta hidrozolācija ir bojāta un nepilda savu funkciju.
Nepieciešams veikt hidroizolācijas atjaunošanu, lai novērstu mitruma nokļūšanu uz transformatora.

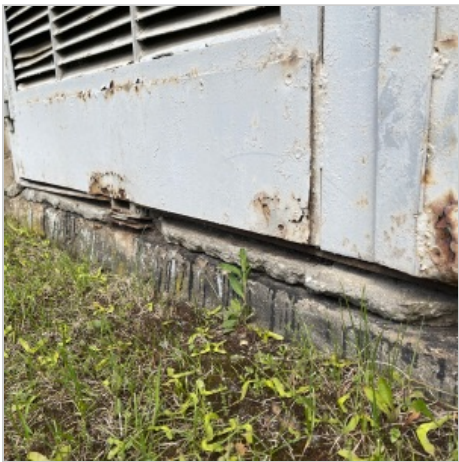
Durvju sliekšnis ir izbūvēts no metāla profila, zem tā esošais betons ir bojāts erozijas procesu rezultātā, nav iespējams nodrošināt pilnvērtīgu durvju aizvēršanu un ēkas daļas noslēgšanu.

Metāla durvīm ir konstatēti korozijas izraisīti bojājumi.

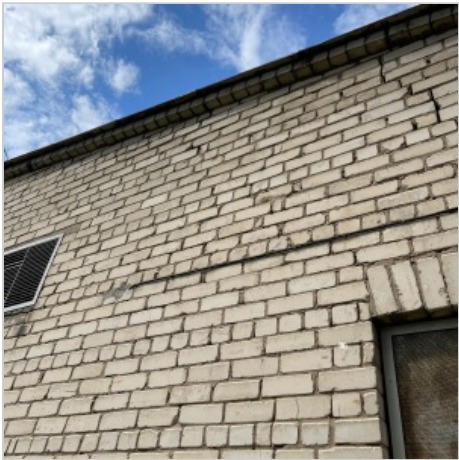
Konstatēta caurejoša plaisa mūra konstrukcijā virs loga, nepieciešams veikt padziļinātu tehnisko izpēti un izstrādāt konstrukcijas pastiprinājuma risinājumu.

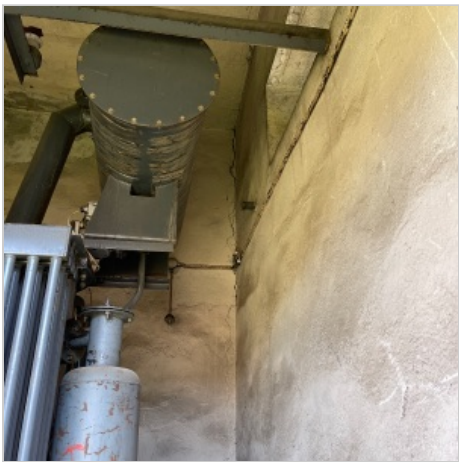
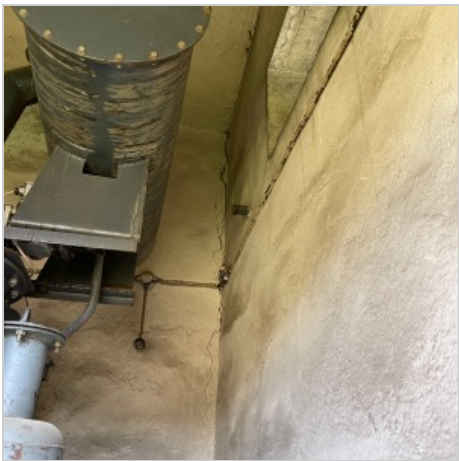
Ēkas starpsienas un gala sienas savienojuma mezglā ir konstatēta plaisa. Nepieciešams veikt padziļinātu izpēti un noteikt plaisas rašanās cēloni, kā arī izstrādāt konstrukcijas pastiprinājuma risinājumu.

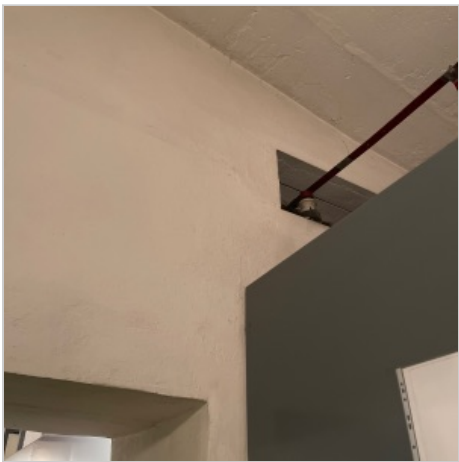
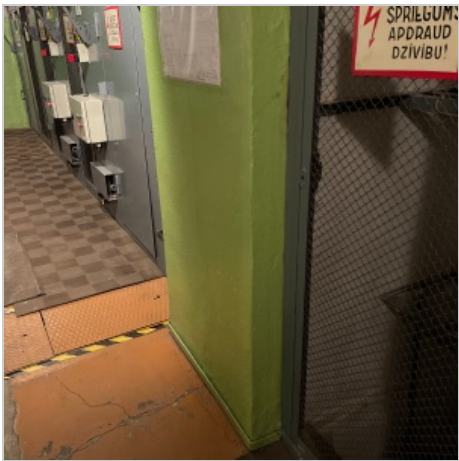
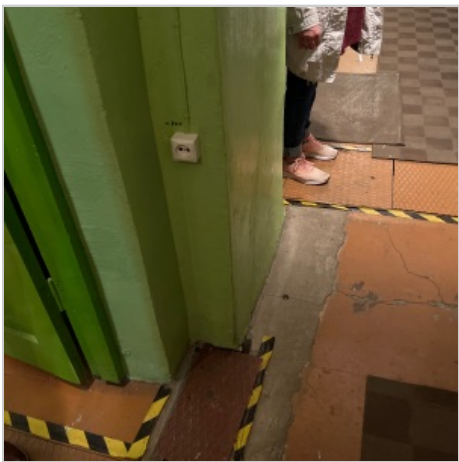
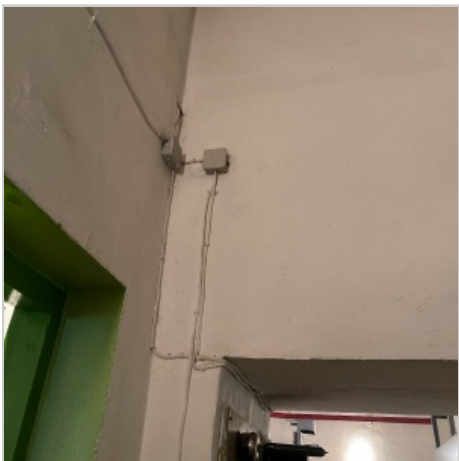
Plaisa sienā 120mm no ailas

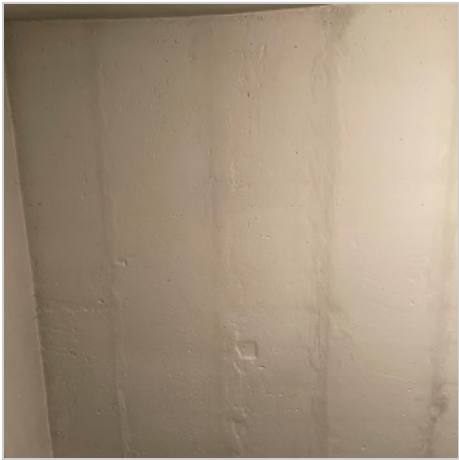
Ēkas dzelzsbetona paneļu pārsegums, virsnormatīvas deformācijas vai bojājumi vizuālās apskates laikā nav konstatēti.

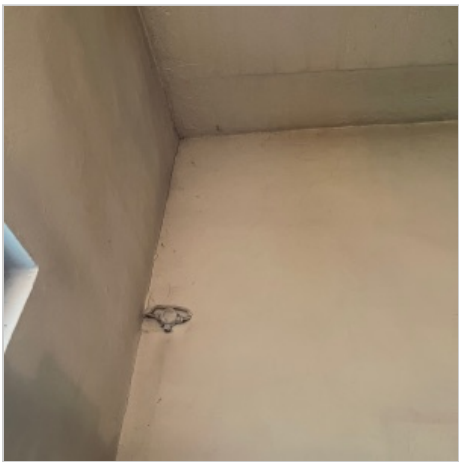
Ēkas starpsienas un gala sienas savienojuma mezglā ir konstatēta plaisa. Nepieciešams veikt padziļinātu izpēti un noteikt plaisas rašanās cēloni, kā arī izstrādāt konstrukcijas pastiprinājuma risinājumu.

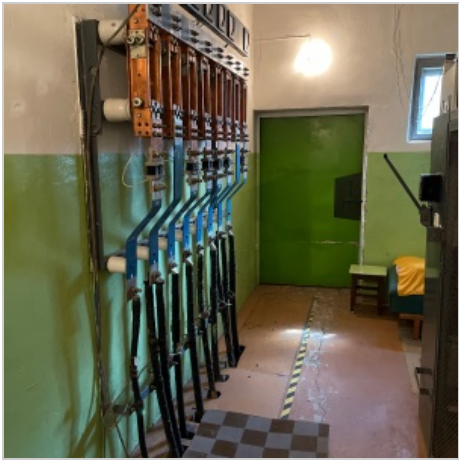
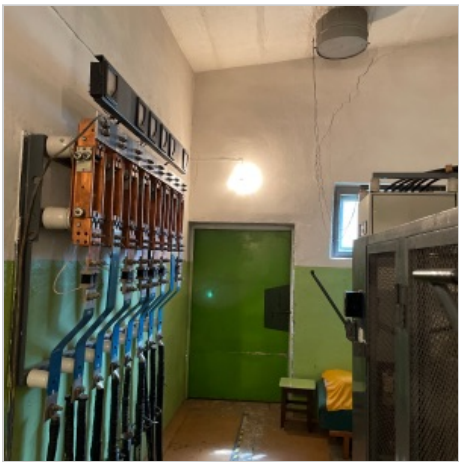
Telpas gala sienā ir konstatēta caurejoša slīpa plaisa, nepieciešams veikt konstrukcijas padziļinātu tehnisko izpēti un izstrādāt konstrukcijas pastiprinājuma risinājumu.

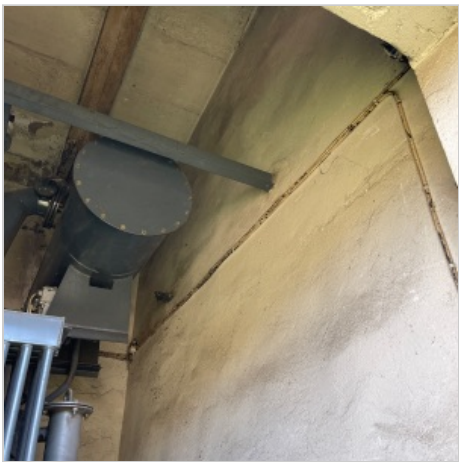
Apsekošanas laikā ir konstatēta būves kadastrālās uzmērīšanas lietā nenorādīta mūra starpsiena starp abiem transformatoriem.

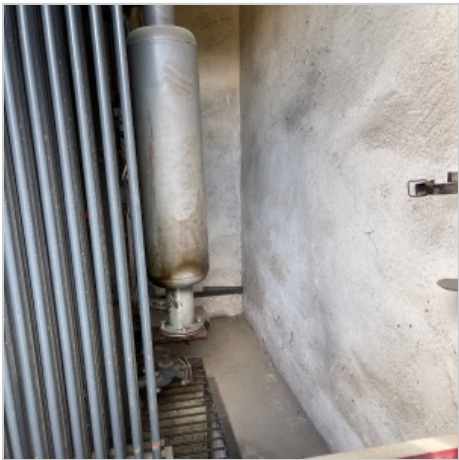
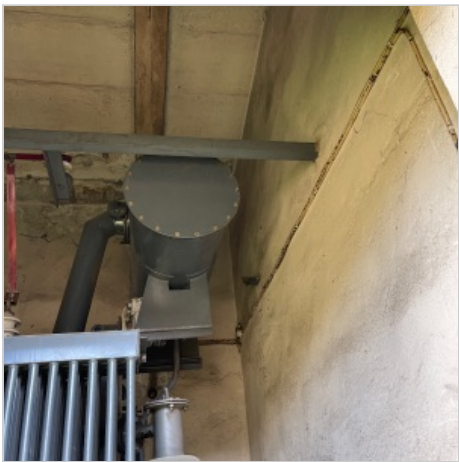
Ekspluatācijā esoša transformatora telpa.
Mūra sienas ir apmetas ar kaļķa-cementa apmetumu un krāsotas.
Starpsienas augšējā daļā ir konstatēta plaisa, nepieciešams veikt padziļinātu tehnisko izpēti, lai noteiktu plaisas rašanās cēloni un izstrādāt konstrukcijas pastiprinājuma risinājumu.

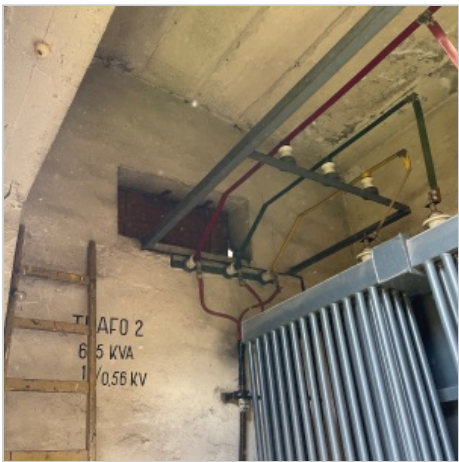
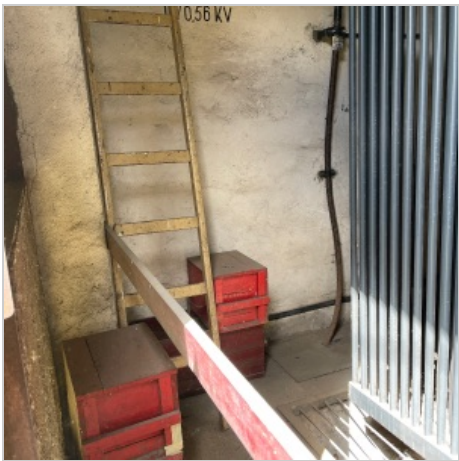
Uz ēkas pārseguma dzelzsbetona paneļiem ir konstatēti mitruma radīti bojājumi, kas ļauj izdarīt secinājumu, ka ēkas jumta hidorizolācija ir bojāta un nepilda savu funkciju.

Nepieciešams veikt hidroizolācijas atjaunošanu, lai novērstu mitruma nokļūšanu uz transformatora.
