# **GRUNTSŪDENS KVALITĀTES KONTROLES REZULTĀTI**

=2026. gada 1. pusgads=

**Rīgas pašvaldības SIA „Rīgas satiksme”**

**Rīga, Vestienas iela 35**

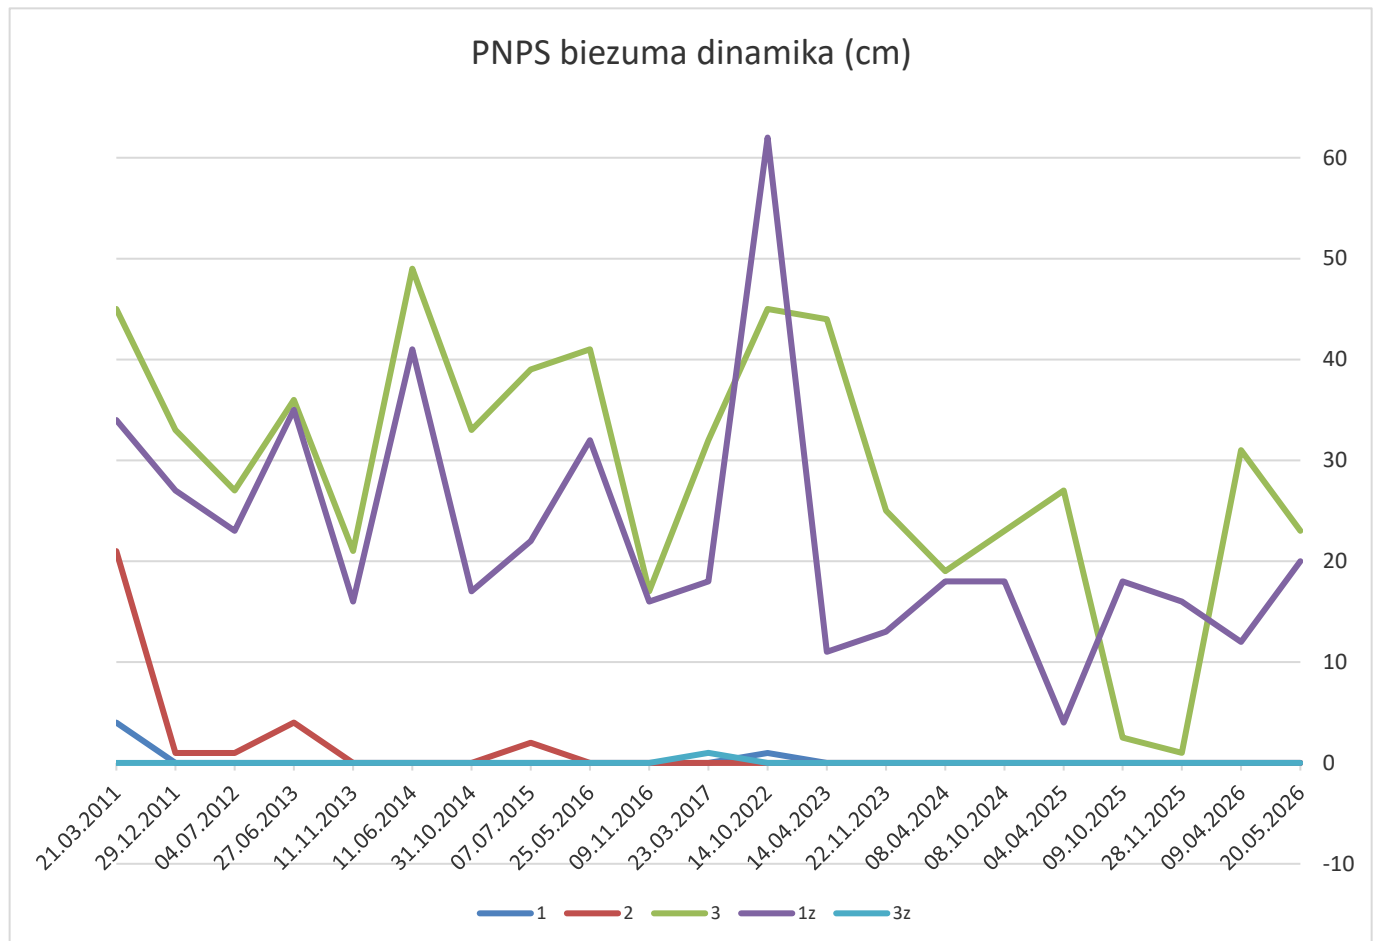
#### ► PNPS biezuma dinamika pa gadiem

- Izvērtējot peldošā naftas produktu slāņa (PNPS) biezuma dinamiku 2011.–2026. gada periodā (3.pielikums), konstatējams, ka būtiskākās svārstības novērojamas urbumos Nr. 3 un Nr. 1z, kuros saglabājas vēsturisks naftas produktu piesārņojums. Urbuma Nr. 1z punktā fiksēts augstākais PNPS biezums – līdz ~60 cm, savukārt urbumā Nr. 3 piesārņojums ir noturīgs ar periodiskām svārstībām. Pārējos monitoringa punktos peldošā slāņa klātbūtne ir minimāla vai epizodiska. Kopumā situācija liecina par lokālu piesārņojuma saglabāšanos atsevišķās teritorijas zonās, tādēļ rekomendējams turpināt regulāru monitoringu.

- Biroja speciālisti uzskata, ka pie šādām koncentrācijām un mērījumiem, ir jāturpina veikt ikgadējs gruntsūdens kvalitātes monitorings- 2 reizes gadā.
  - Ieteicams turpināt regulāri veikt gruntsūdens monitoringu saskaņā ar MK noteikumiem Nr. 409 un piesārņojošās darbības atļaujas/apliecinājuma prasībām.
  - Konkrētā objekta gruntsūdens paraugi testēšanai laboratorijā tika nodoti šifrēti- attiecīgi ar kodu RSK-G-2.X, kur x ir akas numurs.
-
