SIA "AMECO"

AS „Rīgas Satiksme”

**KANALIZĀCIJAS TĪKLU TEHNISKĀS
IZPĒTES ATSKAITE
KLEISTU IELĀ 28, RĪGĀ**

Rīga, 2020

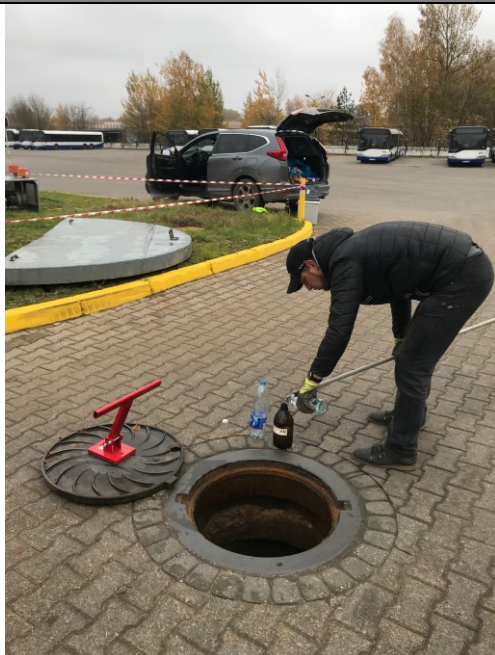
3. Foto. No bioloģiskajām notekūdeņu attīrīšanas iekārtām Bioekol-vrt-500 izplūstoša ražošanas notekūdens parauga Nr. RS/KL-NŪ-RN-2IZ ņemšana no skatakas Nr. RK-5 (29.10.2020.)

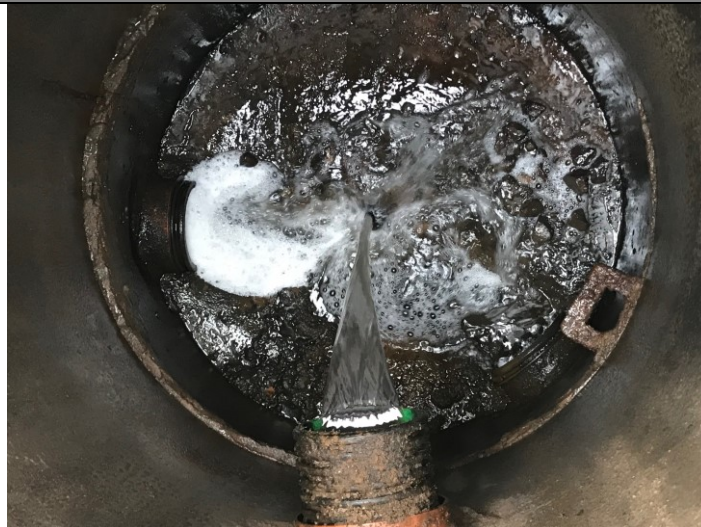
4. Foto. Ražošanas notekūdens parauga Nr. RS/KL-NŪ-RN-2IZ ņemšana jeb skatka Nr. RK-5 no iekšpuses (pieslēguma punkts lietus kanalizācijai) (29.10.2020.)

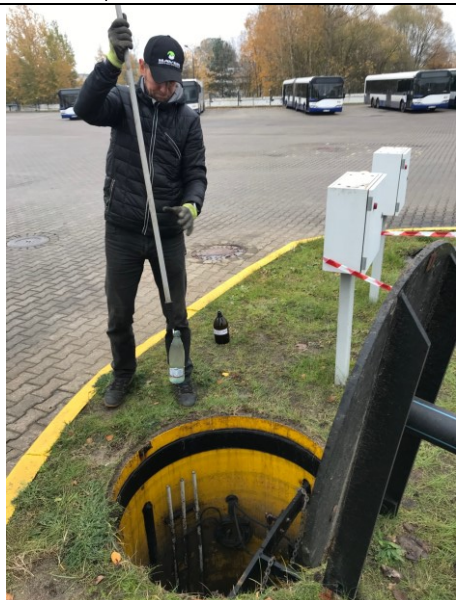
5. Foto. Ražošanas notekūdens parauga Nr. RS/KL-NŪ-RN-2IE ņemšana no sūkņu stacijas pirms bioloģiskajām notekūdeņu attīrīšanas iekārtām Bioekol-vrt-500 (skatka Nr. RK-9) (29.10.2020.)

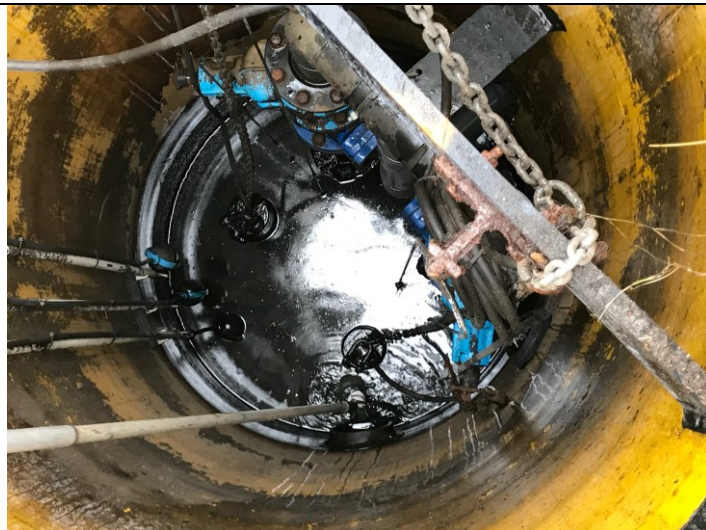
6. Foto. Ražošanas notekūdens parauga Nr. RS/KL-NŪ-RN-2IE ņemšanas vieta jeb skats sūkņu stacija iekšpusē (29.10.2020.)

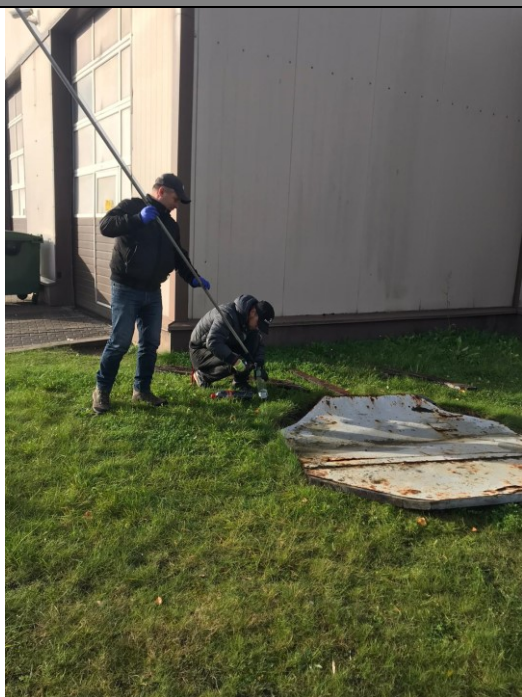
7. Foto. Ražošanas notekūdens parauga Nr. RS/KL-NŪ-RN-1 noņemšana no salona tīrīšanas ēkas lokālās attīrīšanas iekārtas izplūdes vietas (skatakas Nr. RK-2) (23.10.2020.)

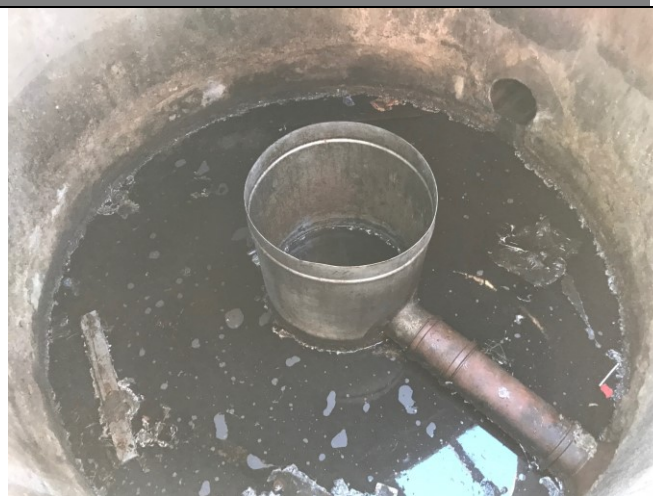
- 11) No salonu tīrīšanas ēkas ražošanas notekūdeņi tiek novadīti uz nostādinātāju (skataka Nr. RK-1) un tālāk uz naftas filtru (skataku Nr. RK-2). Abu ražošanas notekūdeņu attīrīšanas iekārtu tehniskais stāvoklis apsekošanas laikā ir apmierinošs, taču tuvākajā laikā jāplāno šo iekārtu rekonstrukcija, jo iekārtu darbu tilpumi ir nepietiekoši pastiprinātas slodzes apstākļos, filtrējošie elementi (lamelas) ir nolietojušās, novērojama betona korozija, naftas filtra iekārtas koka noslēgvāks ir satrūdējis.

8. Foto. Ražošanas notekūdens parauga Nr. RS/KL-NŪ-RN-1 noņemšanas vieta jeb skataka Nr. RK-2 no iekšpuses (23.10.2020.)

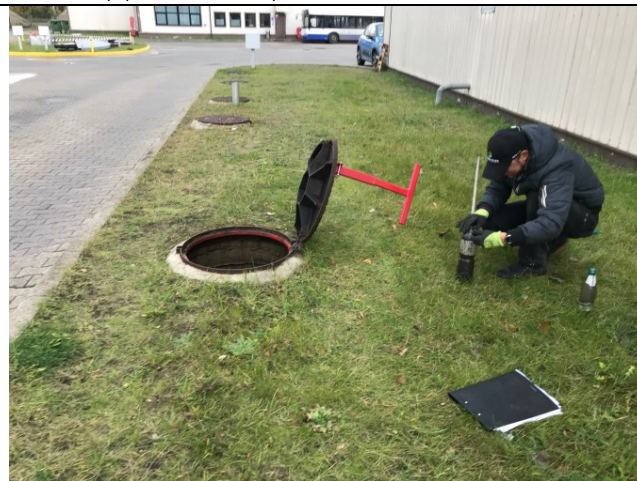
9. Foto. Ražošanas notekūdens parauga Nr. RS/KL-NŪ-RN-3IE noņemšana no skatakas Nr. RK-15 pirms ieplūšanas autobusu mazgātavas priekšattīrīšanas iekārtās Bioekol-vrt-10AM (23.10.2020.)

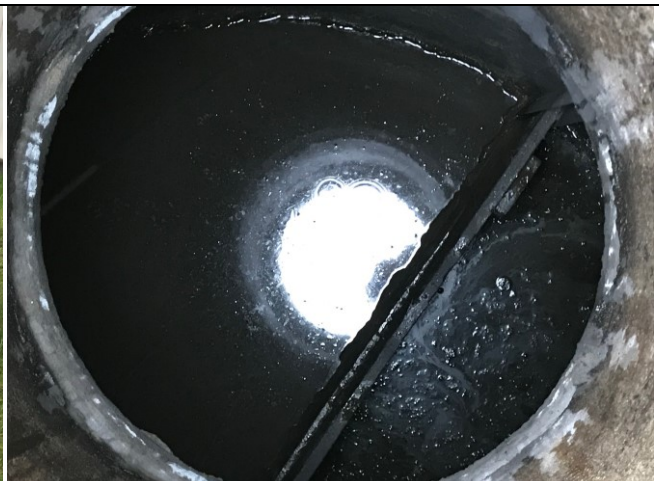
10. Foto. Ražošanas notekūdens parauga Nr. RS/KL-NŪ-RN-3IE noņemšanas vieta jeb skataka Nr. RK-15 no iekšpuses (23.10.2020.)

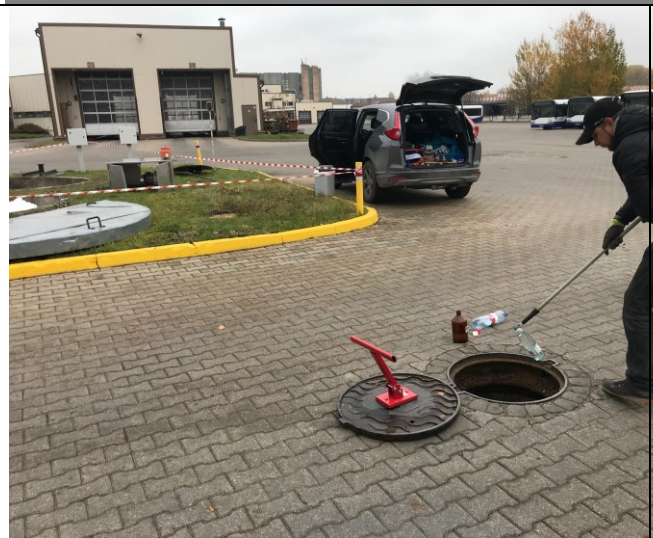
11. Foto. Lietus notekūdens parauga Nr. RS/KL-NŪ-LN-4A noņemšana pēc suspendēto vielu un naftas produktu attīrītāja ESK-10 jeb skatakas Nr. RK-7 (29.10.2020.)

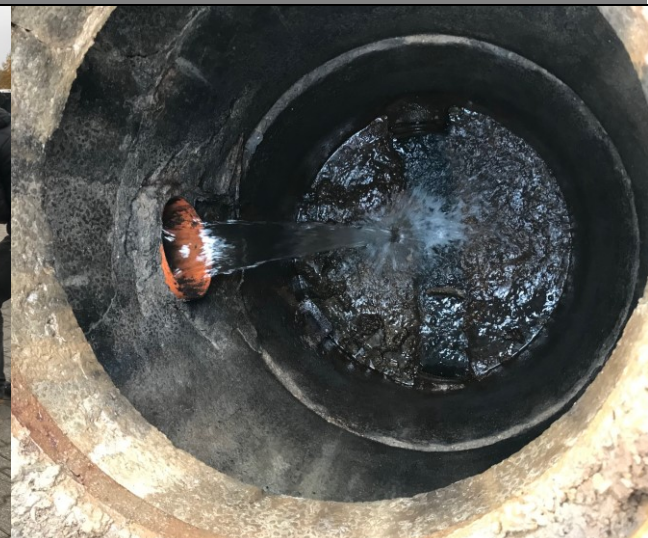
12. Foto. Ražošanas notekūdens parauga Nr. RS/KL-NŪ-LN-4A noņemšanas vieta jeb skataka Nr. RK-7 no iekšpuses (29.10.2020.)

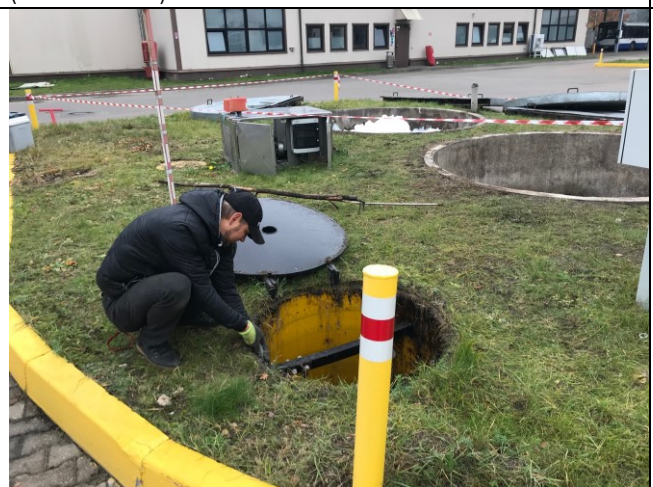
13. Foto. Lietus notekūdens parauga Nr. RS/KL-NŪ-LN-4B noņemšana pirms suspendēto vielu un naftas produktu attīrītāja ESK-10 jeb skatakas Nr. LK-18 (29.10.2020.)

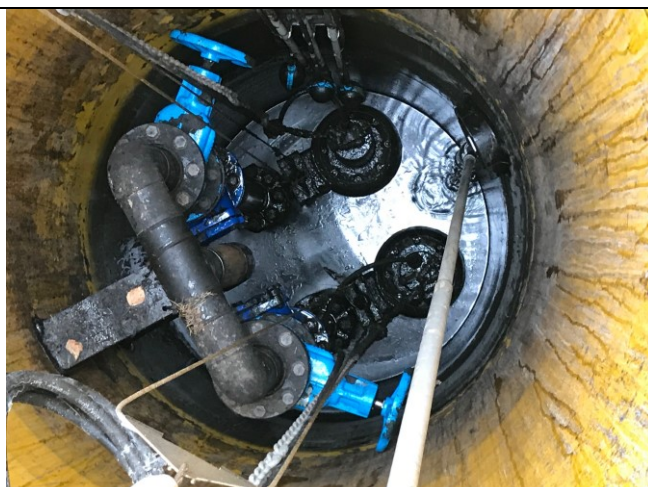
14. Foto. Lietus notekūdens parauga Nr. RS/KL-NŪ-LN-4B noņemšanas vieta jeb skataka Nr. LK-18 no iekšpuses (29.10.2020.)

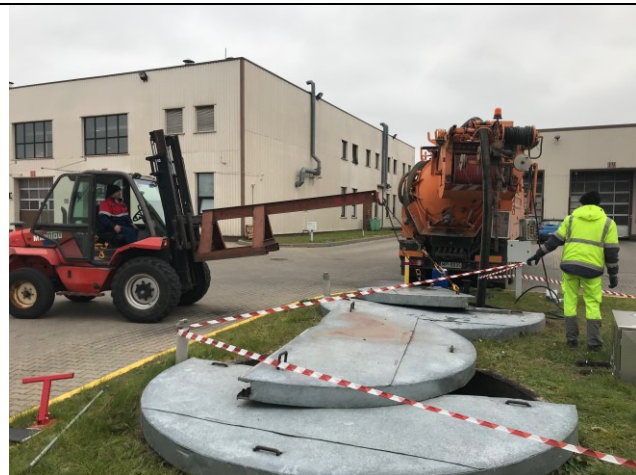
6.1. Foto. Bioloģiskajām notekūdeņu attīrīšanas iekārtas Bioekol-vrt-500 kopskats (26.10.2020.)

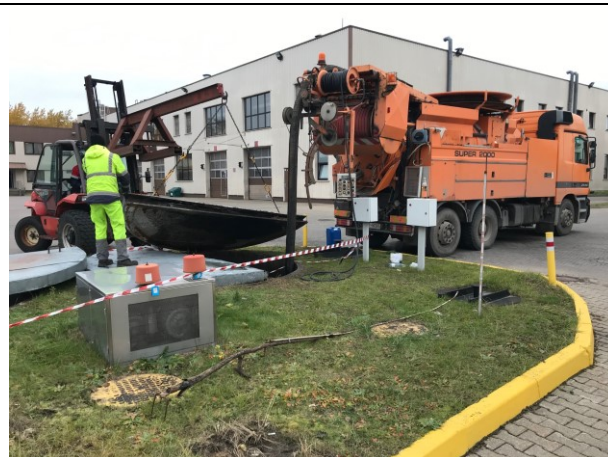
6.2. Foto. Bioloģisko notekūdeņu attīrīšanas iekārtas Bioekol-vrt-500 biobloku vāku atvēršanas process (26.10.2020.)

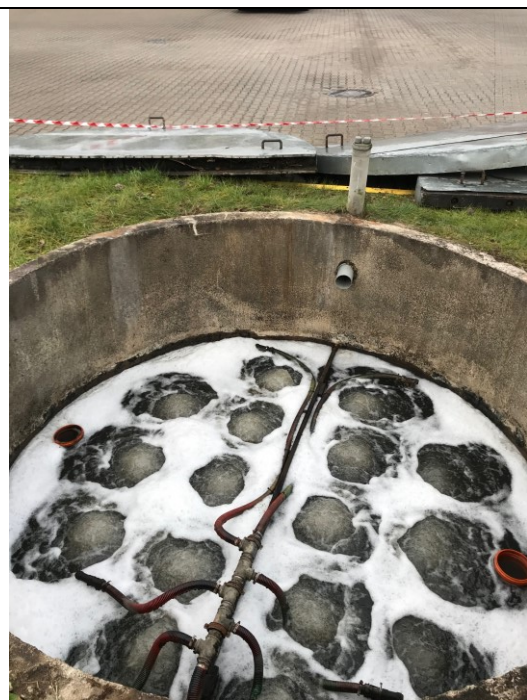
6.3. Foto. Bioloģiskās notekūdeņu attīrīšanas iekārtas Bioekol-vrt-500 biobloka BNAI-2 skats pēc tīrīšanas (29.10.2020.)

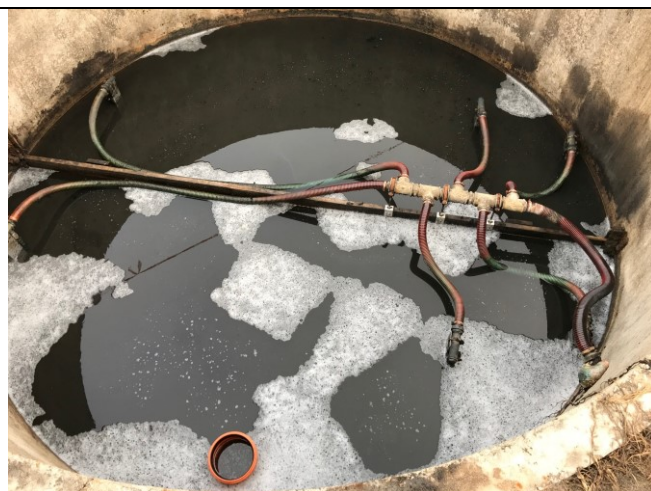
6.4. Foto. Bioloģiskās notekūdeņu attīrīšanas iekārtas Bioekol-vrt-500 biobloka BNAI-1 skats pēc tīrīšanas (29.10.2020.)

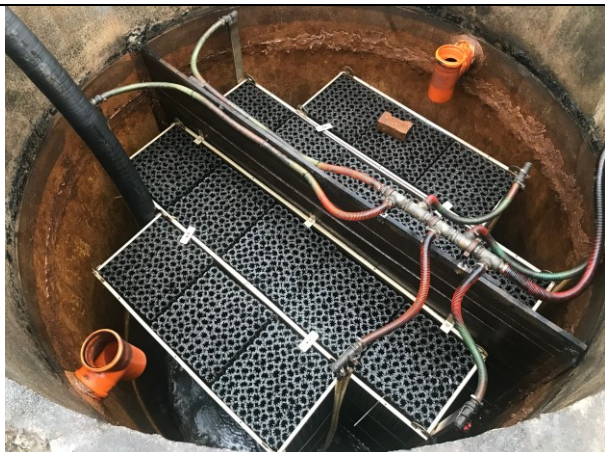
6.5. Foto. Bioloģisko notekūdeņu attīrīšanas iekārtas Bioekol-vrt-500 biobloks (BNAI-2), ko veido propilēna biobloks alumīnija rāmī ar lamelām baktēriju augšanai un difuzori ar gaisa padeves vadiem (27.10.2020.)

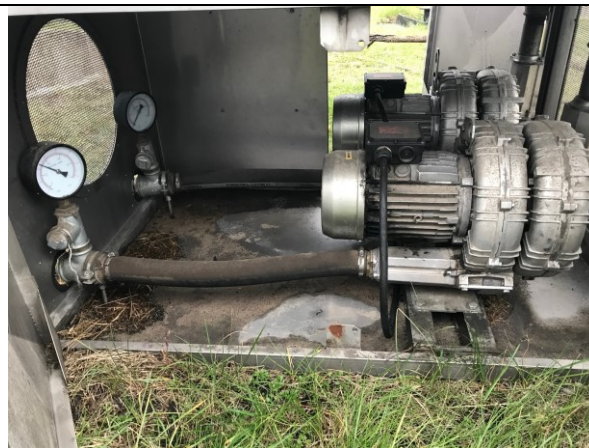
6.6. Foto. Bioloģisko notekūdeņu attīrīšanas iekārtas Bioekol-vrt-500 kompresori ar manometriem un gaisa padeves vadiem (29.10.2020.)

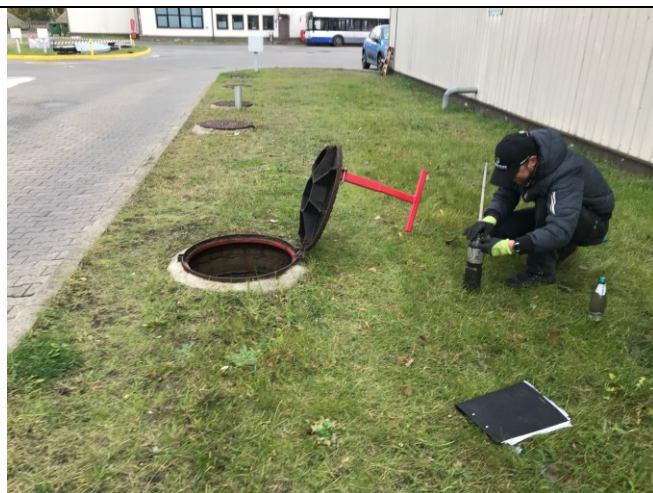
6.7. Foto. Priekšattīrīšanas iekārtas Bioekol-vrt-10AM ar jauda līdz 10 l/s kopskats (23.10.2020.)

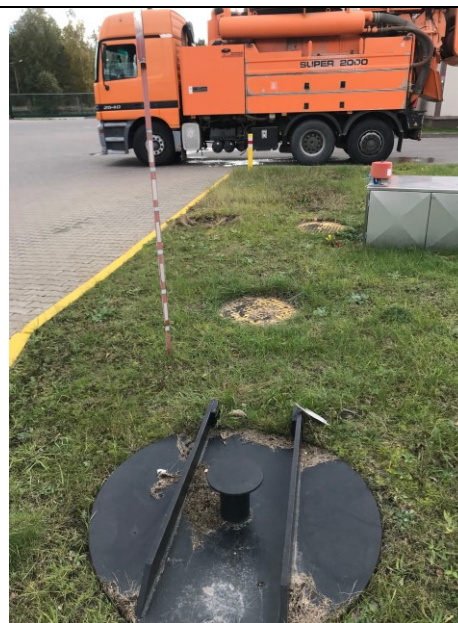
6.8. Foto. Lietus notekūdeņu suspendēto vielu un naftas produktu attīrītājs ESK-10 (19.10.2020.)

sniegts 3. Pielikumā). Suspendēto vielu un naftas produktu attīrītājs ESK-10 vizuāli redzamas 6. pielikumā pievienotajās fotogrāfijā.
