Izpildītājs: **SIA „ROHE Latvijā”**
Reģistrācijas Nr.: **40003281081**
Juridiskā adrese: **Krasta iela 103, Rīga, LV-1019**

Pasūtītājs: **SIA „RĪGAS SATIKSME”**
Reģistrācijas Nr.: **40003619950**
Juridiskā adrese: **Kleistu iela 28, Rīga, LV - 1067**

KANALIZĀCIJAS TĪKLU TEHNISKĀS IZPĒTES ATSKAITE RĪGAS PAŠVALDĪBAS SIA „RĪGAS SATIKSME” AUTOBUSU PARKA TERITORIJĀ VESTIENAS IELĀ 35, RĪGĀ

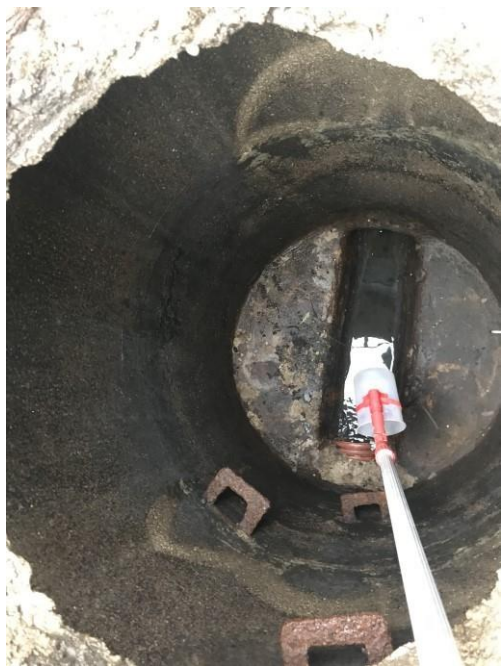
1. Foto. Notekūdēns vizuālais skats aimnieciskās kanalizācijas skatakā Nr. K-40 (pieslēguma punktā Nr. 2) parauga ņemšanas brīdī (14.11.2019.)

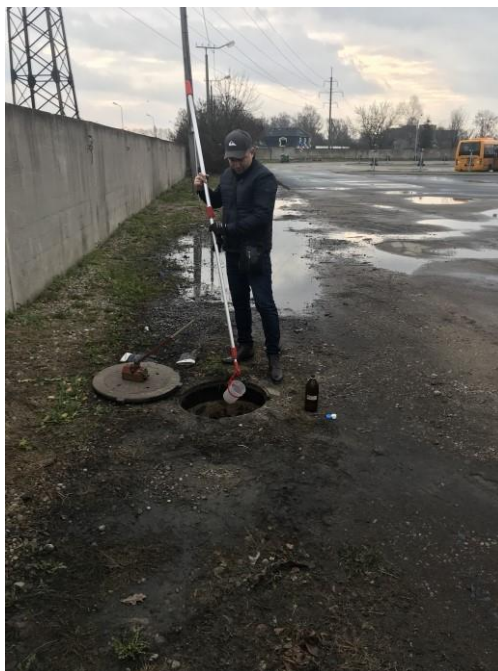
2. Foto. Saimnieciskās notekūdēns parauga ņemšanas vieta jeb skataka Nr. K-40 (pieslēguma punkts Nr. 2) (14.11.2019.)

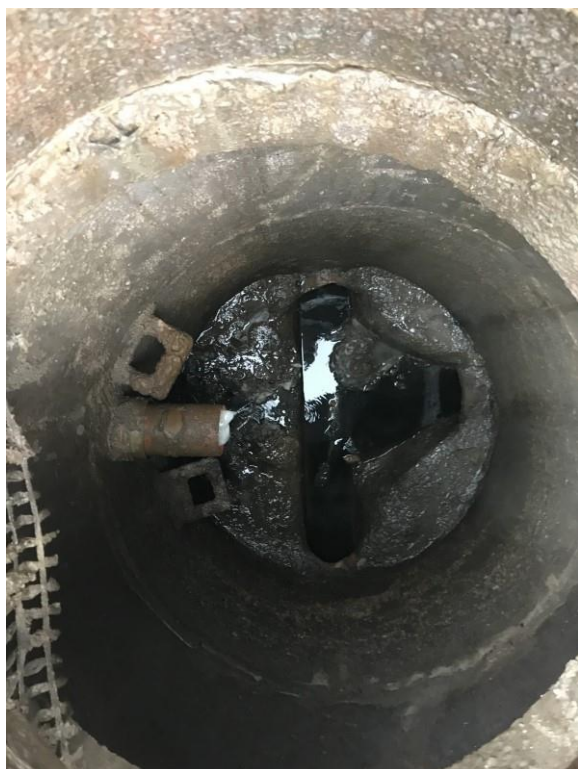
3. Foto. Notekūdēns vizuālais skats aimnieciskās kanalizācijas skatakā Nr. K-26 (pieslēguma punktā Nr. 3) parauga ņemšanas brīdī (14.11.2019.)

Tīrākais saimnieciskās kanalizācijas izvads konstatēts pieslēguma punktā Nr.3, kas apkalpo Galvenā korpusa dienvidu daļu, kur notiek autobusu apkope un diagnostika un administrācijas ēku ar ēdnīcu (skat. 3. un 4. Foto). Lai gan neviens no piesārņojumu raksturojošiem parametriem nepārsniedz likumdošanā noteiktās maksimāli pieļaujamās koncentrācijas, tomēr iepriekšējos gados šeit ir konstatētas ļoti augstas naftas produktu, tauku un slāpekļa savienojumus koncentrācijas. Tā piemēram SIA “Rīgas ūdens” laboratorija 29.10.2018 konstatējusi $\text{KSP} - 5500 \text{ mg/l}$, suspendētās vielas – 3700 mg/l , ekstrahējamās vielas (tauki) 139 mg/l , naftas produktus – 11 mg/l , cinka savienojumus – $1,17 \text{ mg/l}$, kas varētu būt rezultāts ilgstošam periodam, kad netika veikti ne ēdnīcas tauku septiķa apkope, ne autobusu apkopes naftas ķērāju un smilšu nostādinātāju tīrīšana. Nākamajā SIA “Rīgas ūdens” laboratorijas notekūdens parauga ņemšanas reizē (26.03.2019), koncentrācija iepriekš minētajiem parametriem bija stipri mazākas, tomēr tās pārsniedza maksimāli pieļaujamās koncentrācijas novadīšanai pilsētas kanalizācijā, tā piemēram bija $\text{KSP} - 1100 \text{ mg/l}$, ekstrahējamās vielas (tauki) - 81 mg/l , kas norāda, ka veicot notekūdeņu novadīšanas līnijas tīrīšanu vismaz reizi pusgadā, tiek nodrošināta kritēriju ievērošana. To apstiprina jau 30.07.2019 SIA “Rīgas ūdens” laboratorijas notekūdens analīžu rezultāti, kur gandrīz visu analizēto parametru koncentrācijas, izņemot slāpekļa savienojumus ($73,9 \text{ mg/l}$), bija zem maksimāli pieļaujamās koncentrācijas.

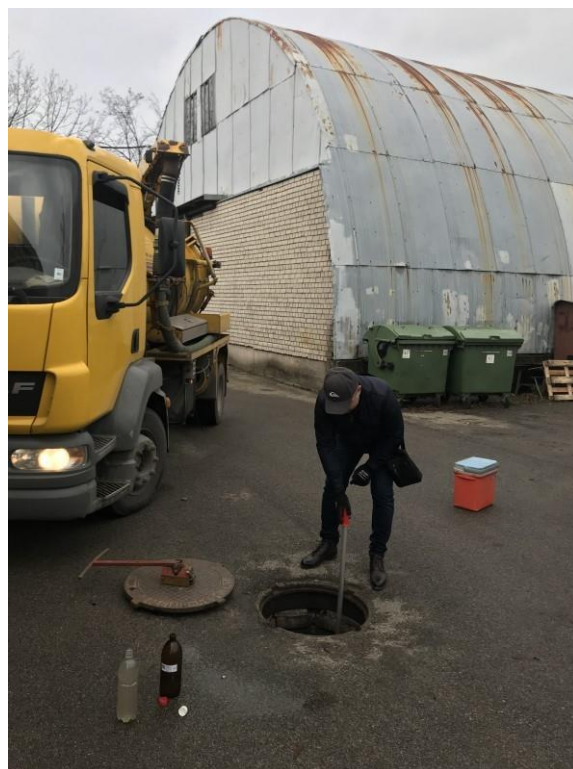
4. Foto. Saimnieciskās notekūdēns parauga ņemšanas vieta jeb skataka Nr. K-26 (pieslēguma punkts Nr. 3) (14.11.2019.)

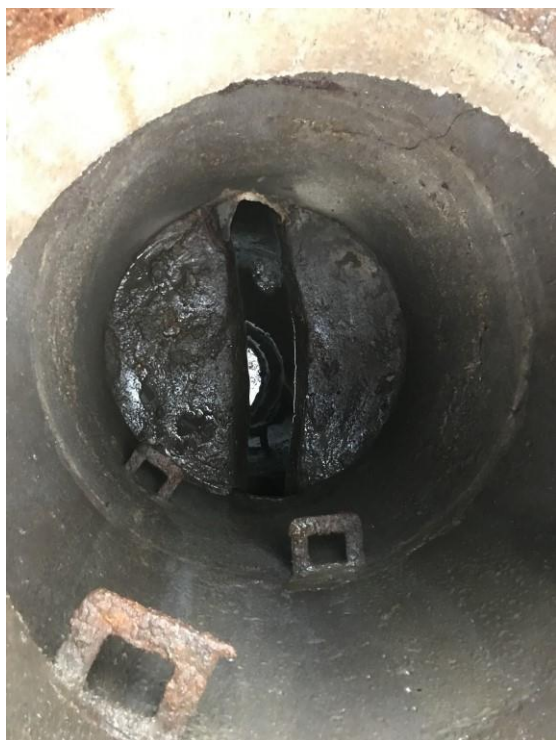
5. Foto. Notekūdens vizuālais skats saimnieciskās kanalizācijas skatakā Nr. K-32 (pieslēguma punktā Nr. 4) parauga ņemšanas brīdī (14.11.2019.)

Pēc analīžu rezultātiem otrs nosacīti netīrākais saimnieciskās kanalizācijas izvads konstatēts pieslēguma punktā Nr.4, kas apkalpo Galvenā korpusa ziemeļu daļu un administrācijas ēku ar ofisiem N.1 un Nr.2 (skat. 5. un 6. Foto). Šeit galvenais piesārņojuma avots ir ražošanas notekūdeņu attīrīšanas iekārtas (skatakas RN20, RN21,

RN22), kur sakrājas piesārņotie ūdeņi no autobusu iekšpuses tīrīšanas. Augstākais piesārņojums ir ar slāpekļa savienojumiem un ekstrahējamām vielām jeb taukiem, kur normatīvi tiek pārsniegti turpat 3 reizes.

Tas norāda, ka nestrādā biobloks jeb aerācija (skatāka Nr. RN-20), par ko arī liecināja vizuāli novērojumi, ūdens sastāvējis ar taukainu plēvi.

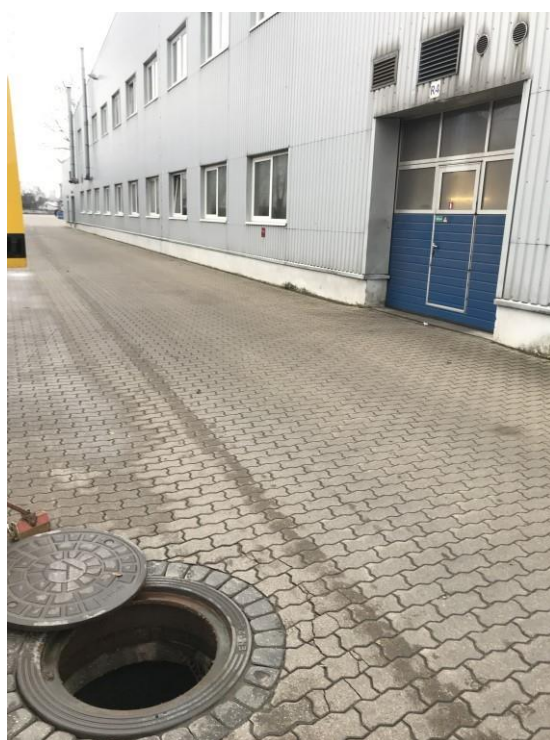
6. Foto. Saimnieciskās notekūdens parauga ņemšanas vieta jeb skataka Nr. K-32 (pieslēguma punkts Nr. 4) (14.11.2019.)

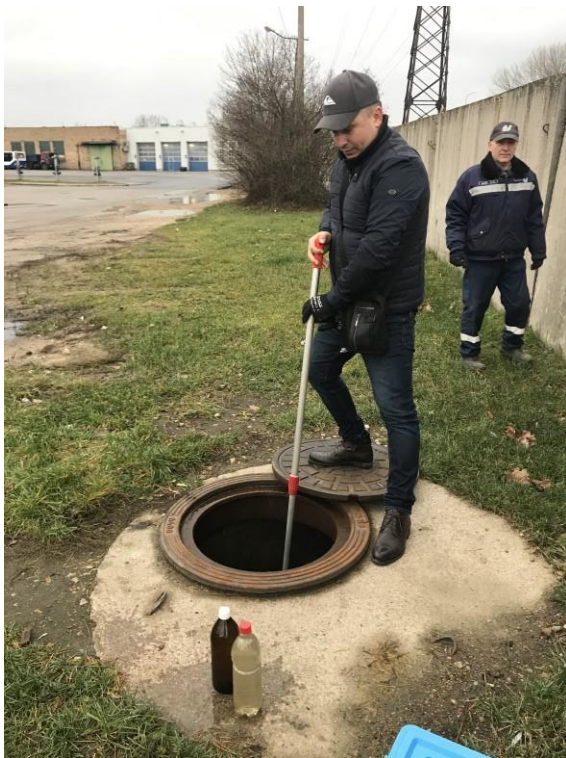
7. Foto. Notekūdens vizuālais skats lietus kanalizācijas skatakā Nr. LK-1 (pieslēguma punktā Nr. 1) parauga noņemšanas brīdī (14.11.2019.)

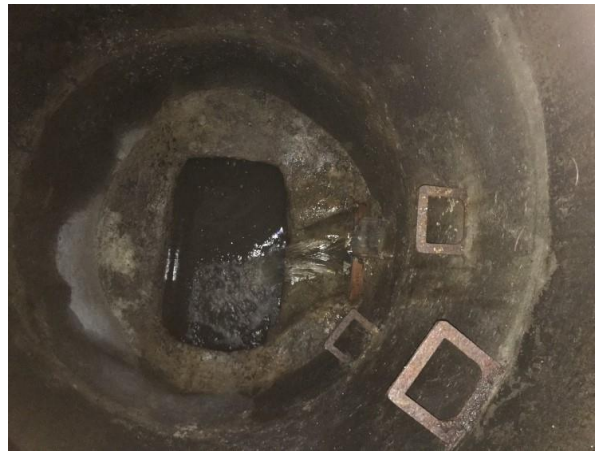
8. Foto. Lietus notekūdens parauga noņemšanas vieta jeb skataka Nr. LK-1 no iekšpuses (pieslēguma punkts Nr. 1) (04.12.2019.)

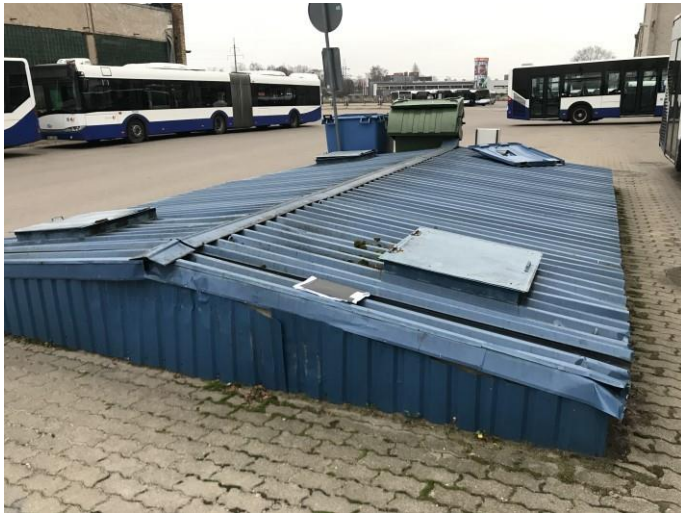
6.1. Foto. Motoru ceha ražošanas notekūdeņu attīrīšanas iekārtas kopskats (20.11.2019.)

Ņemot vērā motoru ceha ražošanas notekūdeņu iekārtu nolietojumu (80-90%), ieteicams plānot notekūdeņu attīrīšanas iekārtas rekonstrukciju vai nomainītu pret tehnoloģiski piemērotākām iekārtām. Pirms tam ieteicams veikt projektējamo notekūdeņu attīrīšanas iekārtu (NAI) darbības procesu analīzi pielietojot specializētu zinātnisku datorprogrammas GPS/X, kas ļauj noteikt problēmu sliktai esošo NAI darbībai vai atrast piemērotāko tehnoloģiju notekūdeņu attīrīšanai ņemot vērā iekārtu patreizējo noslodzi (hidraulisko un piesārņojuma). Tas ļaus noteikt optimālāko attīrīšanas iekārtu tehnoloģiju konkrētajā gadījumā, jo šāda rakstura piesārņojuma attīrīšanai var pielietot gan vienkāršotas ķīmiskās metodes (izgulsnēšanu, flotāciju), gan intensīvo notekūdeņu attīrīšanas tehnoloģiju (NIAT) jeb ķīmiskās oksidēšanas tehnoloģiju.

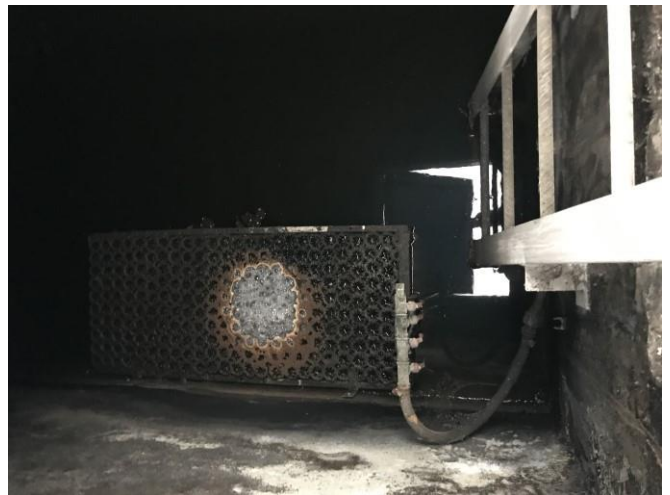
6.2. Motoru ceha ražošanas notekūdeņu attīrīšanas iekārtu aerācijas bloks (20.11.2019.)

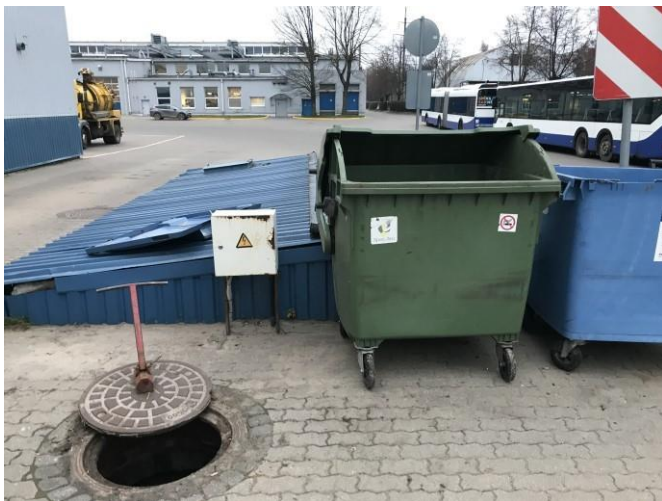
Ražošanas kanalizācijas nolietojums ir 20 – 40 %, kas principā pagaidām neprasa papildus ieguldījumus darbības uzlabošanai, taču sliktā tehniskā stāvoklī ir motoru ceha ražošanas notekūdeņu attīrīšanas iekārtas (skat. 6.1 un 6.2 Foto) un pirms tās esošā pārsūkņēšanas stacija (skat. 6.3 un 6.4 Foto).

Apsekošanas brīdī no ierindas bija izgājis pārsūkņēšanas sūknis, līdz ar to visa sistēma gandrīz līdz pusei bija aizpildīta ar eļļainu ūdeni, kas traucēja objektīvi novērtēt attīrīšanas iekārtas darbības efektivitāti, tomēr spriežot pēc notekūdens parauga analīžu rezultātiem izplūdē pirms novadīšanas pilsētas sadzīves kanalizācijas

6.3. Foto. Motoru ceha ražošanas kanalizācijas pārsūkņēšanas skatakas RN-13 ārējais skats (20.11.2019.)

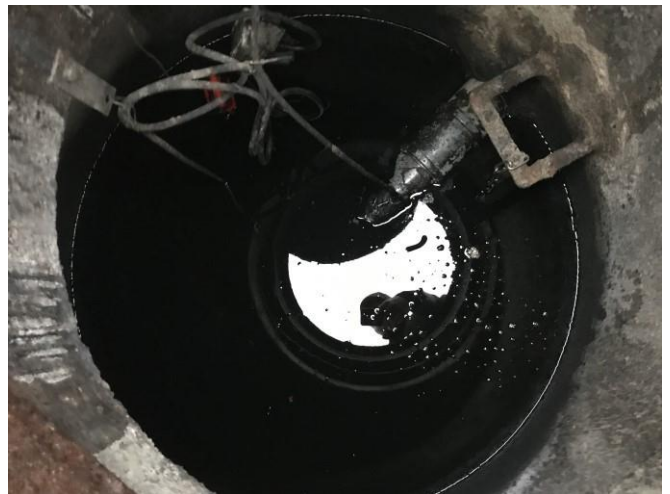
6.4. Foto. Motoru ceha ražošanas kanalizācijas pārsūkņēšanas skatakas RN-13 iekšējais skats (20.11.2019.)

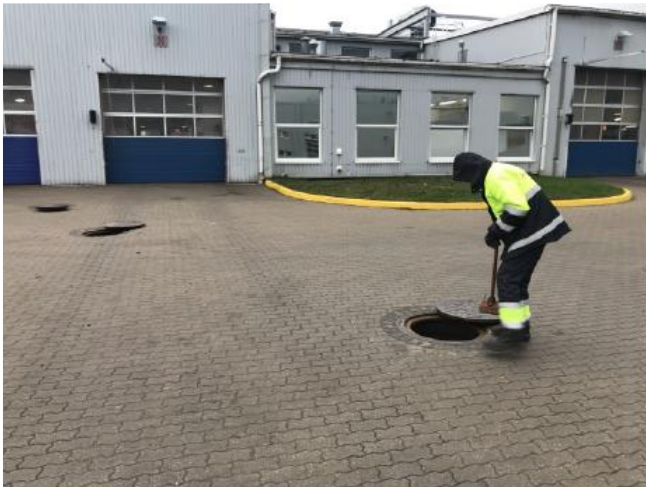
- a) Autobusu parka teritorijas sadzīves kanalizācijas atzars no skataka K-19 nav sasaistīts ar ražošanas kanalizācijas skatāku RN-1 (skat. 7.1. un 7.2. foto).

7.1. Foto. Atrāšanās vieta saimnieciskās notekūdens skatai K-19, kura nav saistīta ar ražošanas kanalizācijas skatā RN-1. (14.11.2019.)

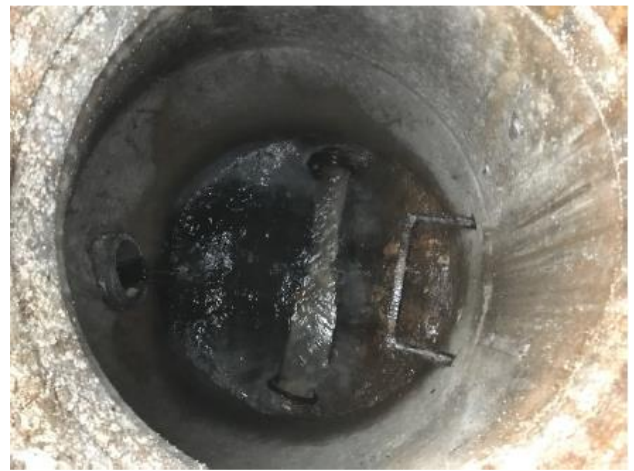
7.2. Foto. Saimnieciskās kanalizācijas skatakas K-19 iekšējais skats bez ražošanas kanalizācijas pieslēguma no skatakas RN-1. (14.11.2019.)

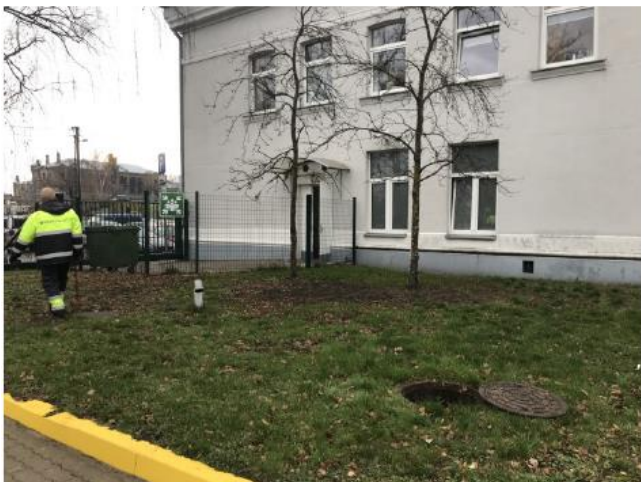
- b) No ēdnīcas ēkas skatakā K-18 ienāk divi ievadi nevis viens (skat. 7.3. un 7.4. foto).
- c) Skataka K-17 ir ēdnīcas tauku septiķis ar diametru 2 m ar darba tilpumu 4 m³, kas nav pietiekošs ēdnīcas noslogojumam.

7.3. Foto. Atrāšanās vieta saimnieciskās notekūdens skatai K-18, kur no ēdnīcas ēkas pienāk divi ievadi nevis viens (14.11.2019.)

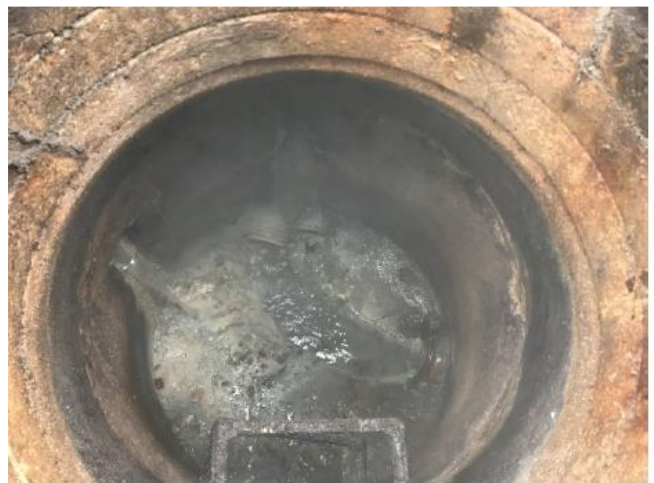
7.4. Foto. Saimnieciskās kanalizācijas skatakas K-18 iekšējais skats. (14.11.2019.)
