## ŠĶĒLUMS 1 - 1

Objekts: <b>Rīgas satiksmes autobusu parks</b>					
Dat.			Adrese: <b>Lāčplēša iela 79, Rīga, LV-1011</b>					
25. 02. 2021.			Pasūtītājs: <b>Rīgas satiksme</b>			Stādīja		
V. Uzvārds			Paraksts			Lapa		
Izstrādāja			K. Briedis			BK		
						4		
Rasējums: <b>ŠĶĒLUMS 1 - 1</b>						Past. nr.		
						Arhīva nr.		
						Mērogs		
						1:20

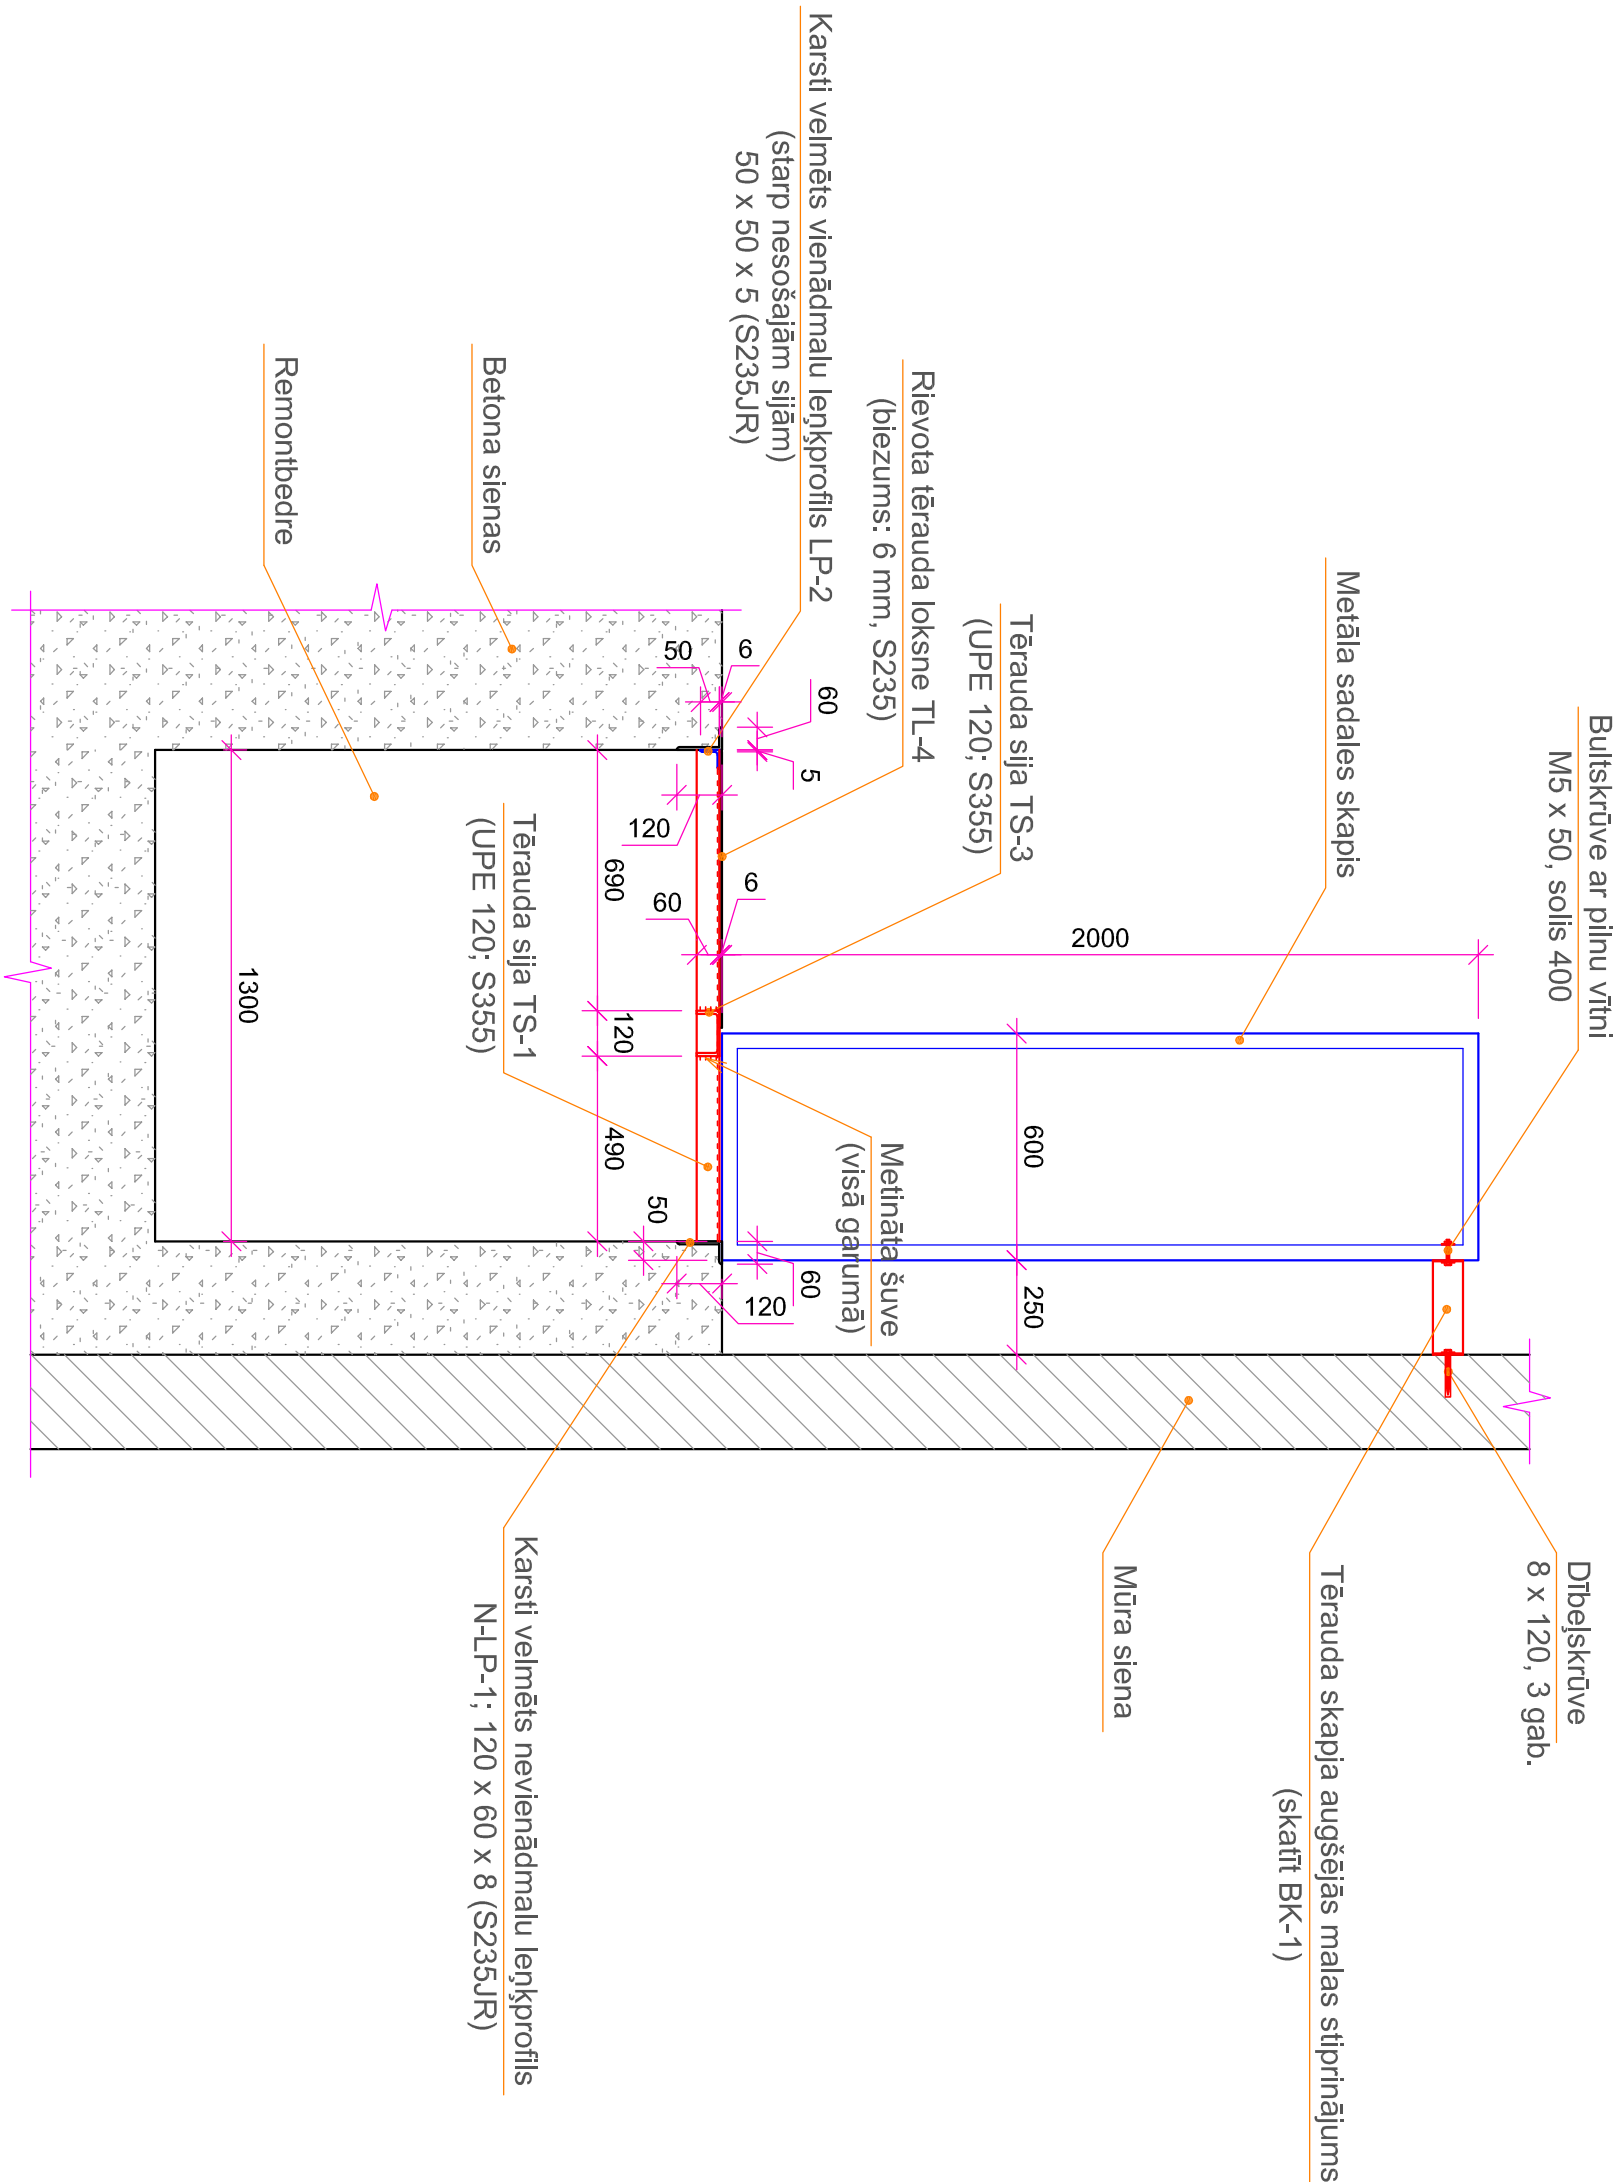
- Šķēluma 1 - 1 izvietojumu plānā skatīt lapā BK-2.
  - Metāla skapi sienas pusē balsta uz bedres malas ~ 5 cm (skatīt zīmējumu).
- Pārējās vietās skapi balsta uz tērauda sijām.
