TEHNISKĀS APSEKOŠANAS ATZINUMS

Nr. 3-4.5.4/81860

OBJEKTA NOSAUKUMS: DARBNĪCA

OBJEKTA ADRESE: BRĪVĪBAS IELA 191, RĪGA

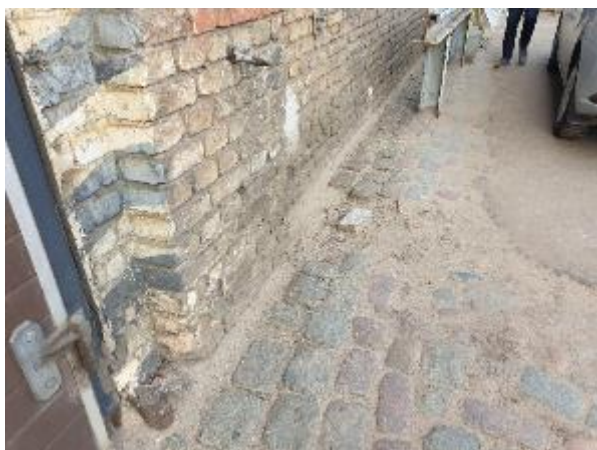
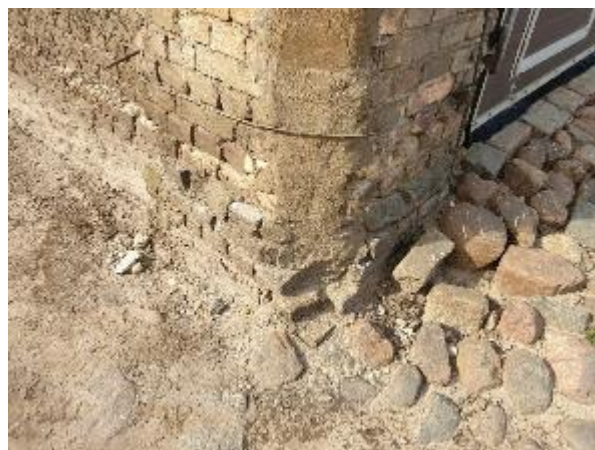
Segums, materiāls, apdare	25 %
<p>Piekluve ēkai tiek nodrošināta pa asfaltbetona segumiem no Klijānu ielas puses.</p> <p>Zemesgabalā ap apsekoto ēku brauktuves un ietves ziemeļaustrumu un dienvidaustrumu fasādes pusē izbūvētas no granīta bruģakmens, dienvidrietumu fasādē no betona bruģakmens, asfaltbetona un granīta bruģakmens segumiem.</p> <p>Granīta bruģakmens segumiem konstatēti iesēdumi, iztrūkstoši bruģakmeņi, uz seguma izveidojies apsūnojums un bieza smilšu kārtā (skatīt 3.1.1. līdz 3.1.6.).</p> <p>Betona bruģakmens segumam konstatētu nebūtiski iesēdumi, kopumā apmierinošā stāvoklī.</p> <p>Asfaltbetona segumam izveidojušies nebūtiski iesēdumi, sala un mitruma ietekmē nelieli seguma virskārtas struktūras bojājumi. Kopumā apmierinošā stāvoklī.</p> <p>Brauktuvju, ietvju, celiņu un laukumu tehniskais stāvoklis vērtējams kā daļēji apmierinošs, atsevišķās zonās gar ēkas ārējo perimetru neapmierinošs (nenodrošina atbilstošu ēkas aizsargapmales funkciju – lietus ūdens netiek novadīts prom no ēkas pamatiem. Nepieciešams veikt seguma atjaunošanu.</p>

3.1.1.att. Granīta bruģakmens segums, bojāta seguma struktūra, uz seguma izveidojies smilšu slānis

3.1.2.att. Granīta bruģakmens segums, bojāta seguma struktūra, uz seguma izveidojies smilšu slānis

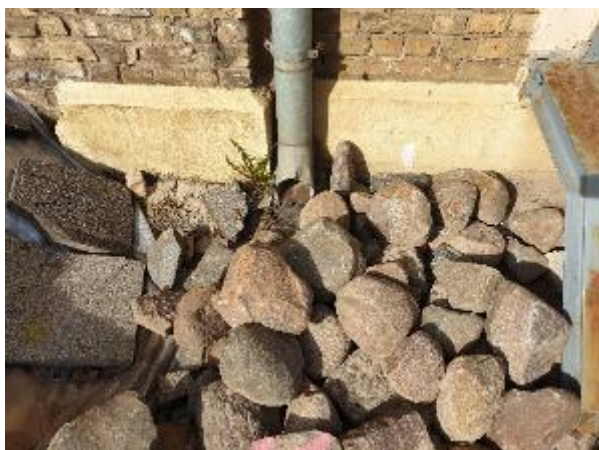
3.1.3.att. Granīta bruģakmens segums,
bojāta seguma struktūra

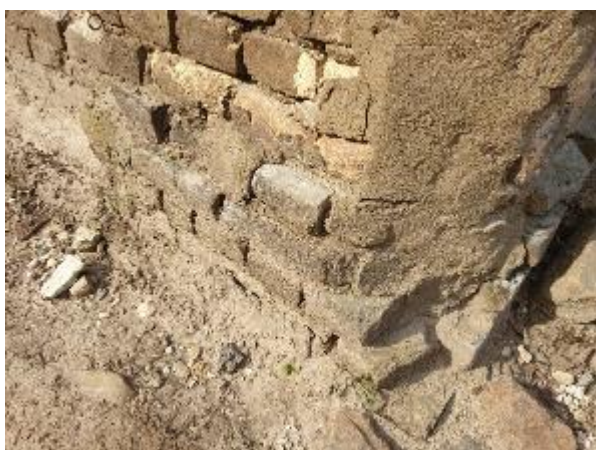
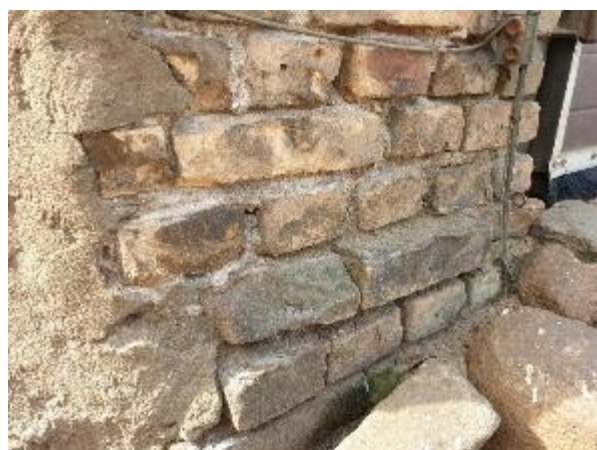
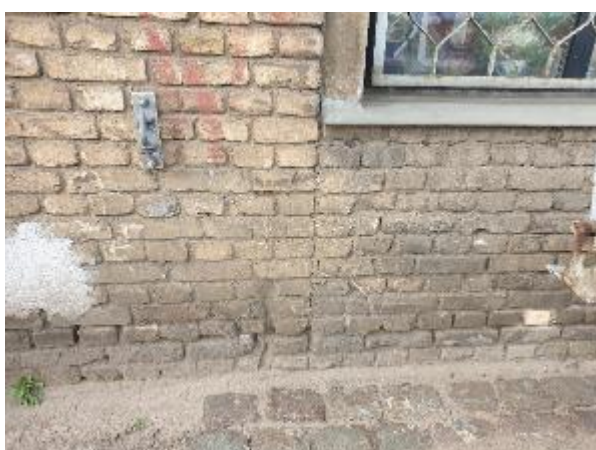
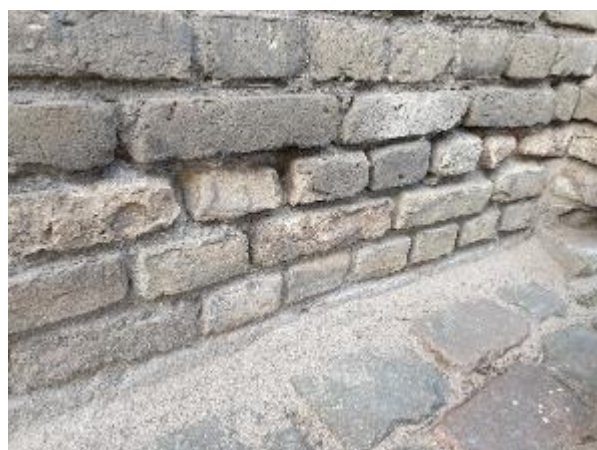
4.1.3.att. Nebūtiska pamata virszemes daļas mūra un mūrjavas erozija, uz virsmas izveidojies nebūtisks apsūnojums un izsālījumi

4.1.4.att. Nebūtiska pamata virszemes daļas mūra un mūrjavas erozija, uz virsmas izveidojies nebūtisks apsūnojums un izsālījumi

4.1.5.att. Nebūtiska pamata virszemes daļas mūra un mūrjavas erozija, uz virsmas izveidojies nebūtisks apsūnojums un izsālījumi

4.1.6.att. Nebūtiska pamata virszemes daļas mūra un mūrjavas erozija, uz virsmas izveidojies nebūtisks apsūnojums un izsālījumi

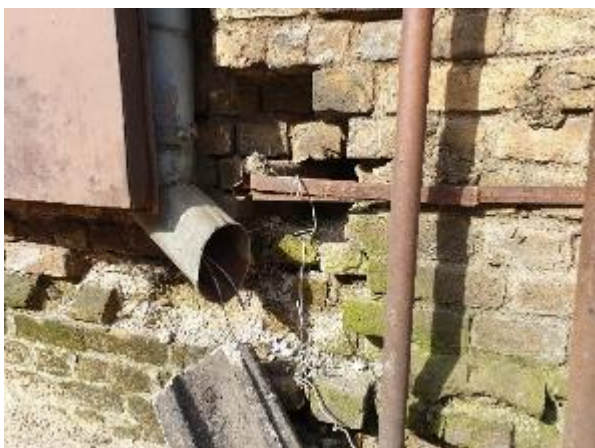
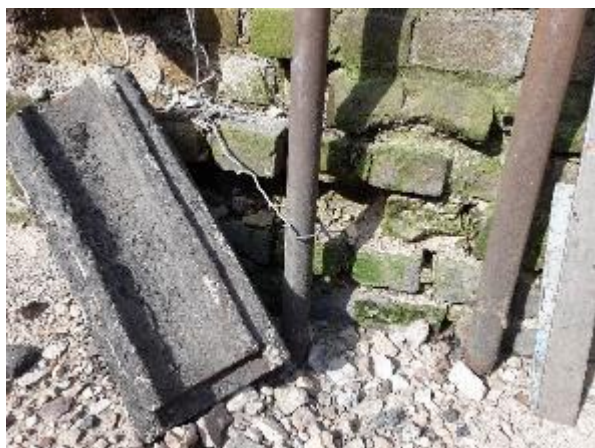
4.1.7.att. Būtiski mūra izdrupumi, uz virsmas izveidojies apsūņojums

4.1.8.att. Būtiski mūra izdrupumi, uz virsmas izveidojies apsūņojums

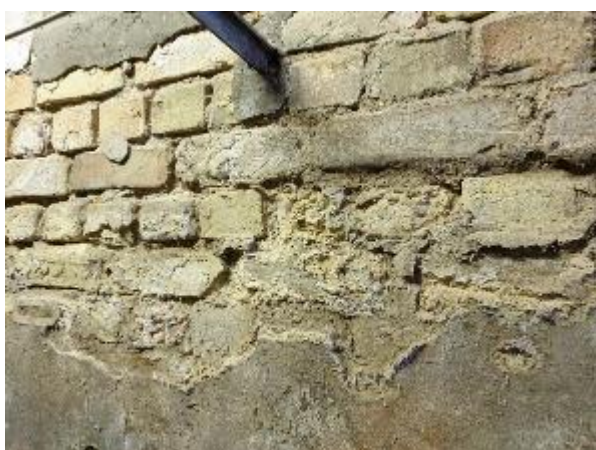
4.1.17.att. Ēkas pagrabstāvs, kapilārā mitruma radīti bojājumi, mūra erozija

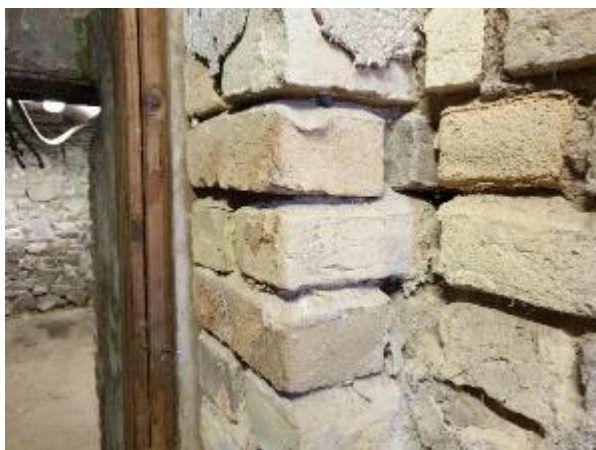
4.1.18.att. Ēkas pagrabstāvs, kapilārā mitruma radīti bojājumi, mūra erozija

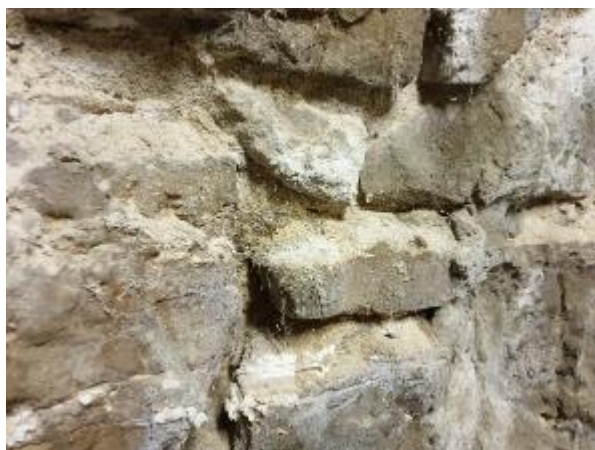
4.1.19.att. Ēkas pagrabstāvs, kapilārā mitruma radīti bojājumi, mūra erozija

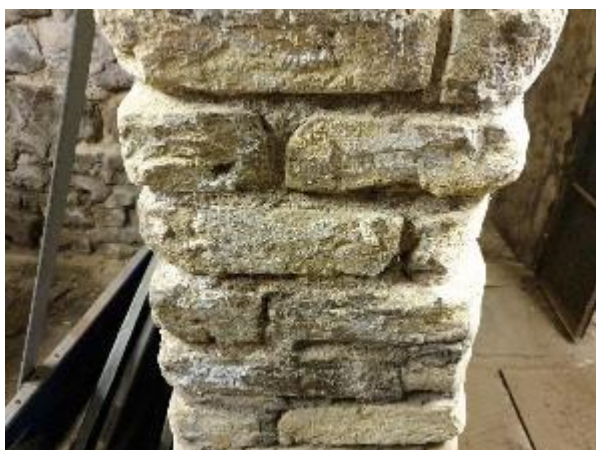
4.1.20.att. Ēkas pagrabstāvs, kapilārā mitruma radīti bojājumi, mūra erozija

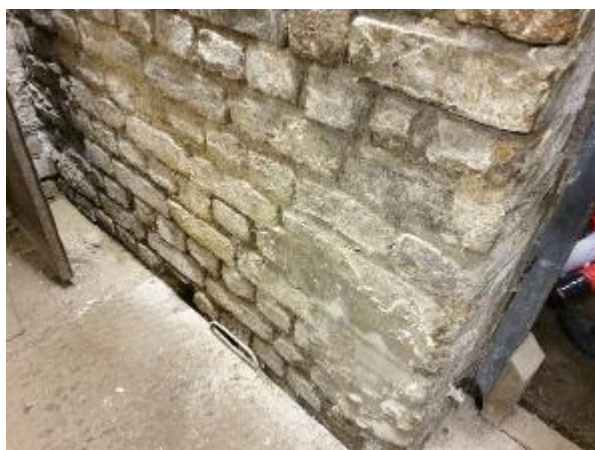
4.1.21.att. Ēkas pagrabstāvs, kapilārā mitruma radīti bojājumi, mūra erozija, mehāniski radīti mūra bojājumi

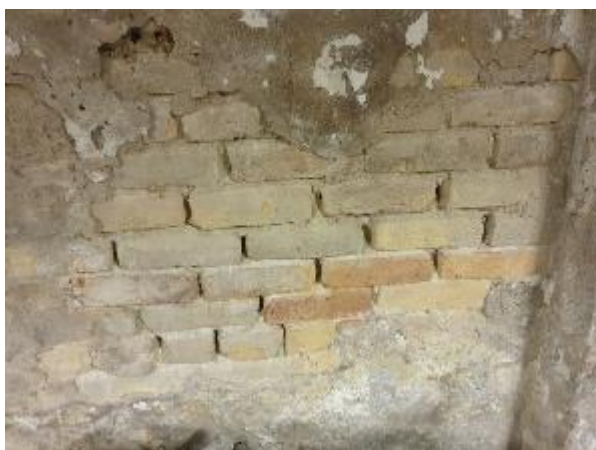
4.1.22.att. Ēkas pagrabstāvs, kapilārā mitruma radīti bojājumi, mūra erozija

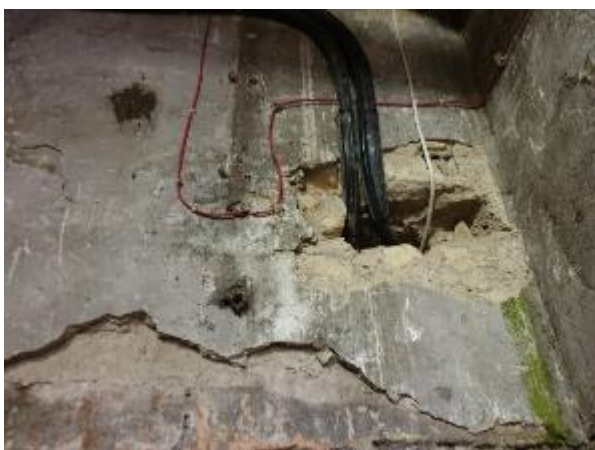
4.1.26.att. Ēkas pagrabstāvs, kapilārā mitruma radīti bojājumi

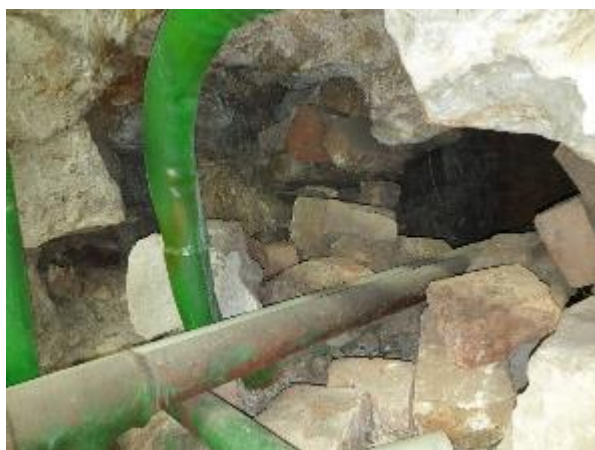
4.1.27.att. Ēkas pagrabstāvs, pēc inženiertīklu montāžas nav veikta atvērums aizpildīšana

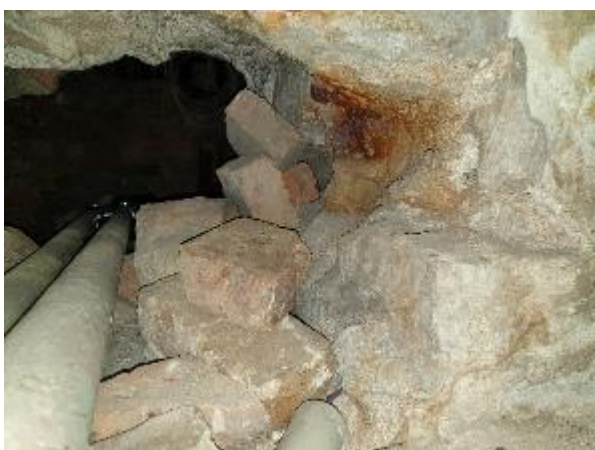
4.1.28.att. Ēkas pagrabstāvs, pēc inženiertīklu montāžas nav veikta atvērums aizpildīšana

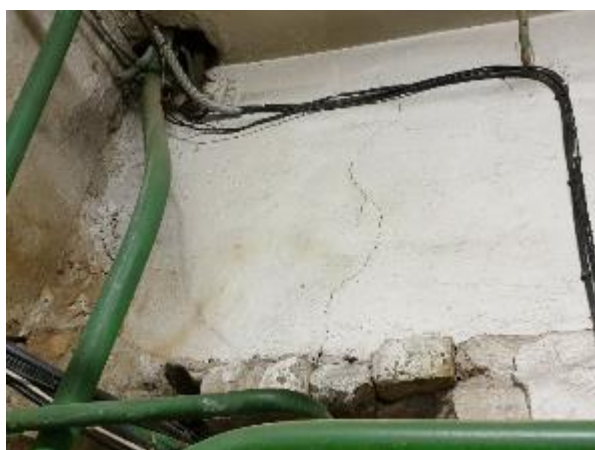
4.1.29.att. Ēkas pagrabstāvs, pēc inženiertīklu montāžas nav veikta atvērums aizpildīšana

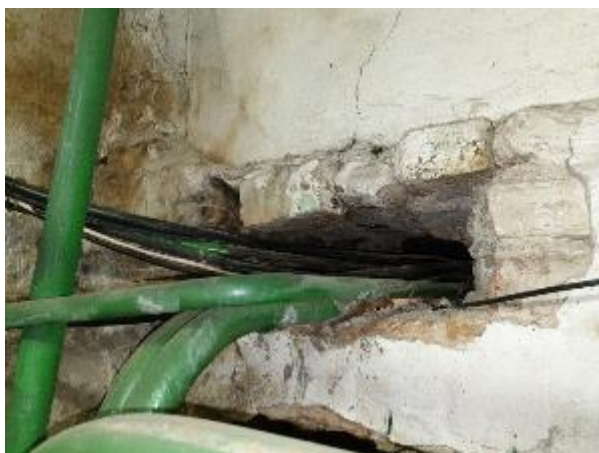
4.1.30.att. Ēkas pagrabstāvs, pēc inženiertīklu montāžas nav veikta atvērums aizpildīšana

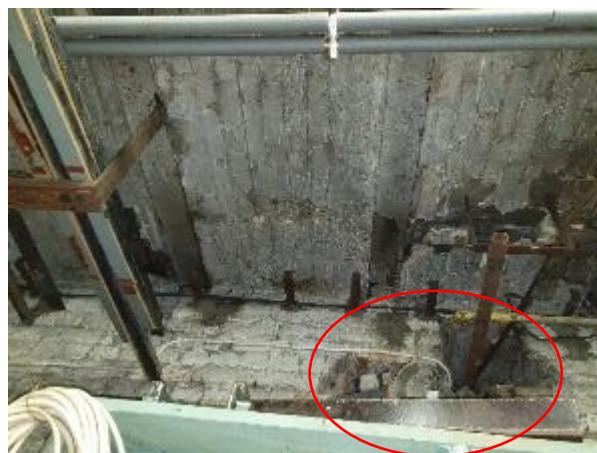
4.1.31.att. Ēkas pagrabstāvs, pēc inženiertīklu montāžas nav veikta atvērumu aizpildīšana

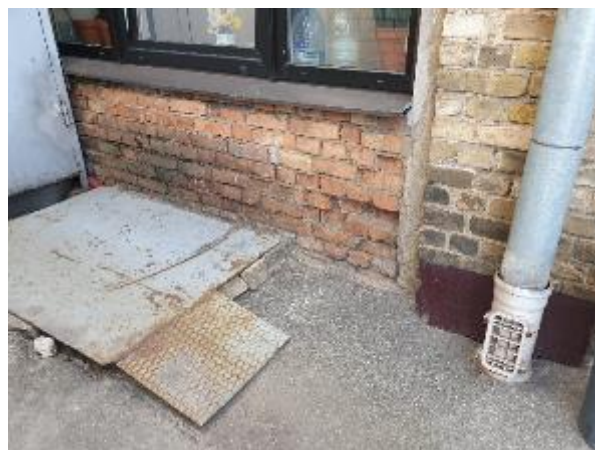
4.2.11.att. Nesošā ķieģeļu siena,
nevienmērīgas sēšanās plaisa

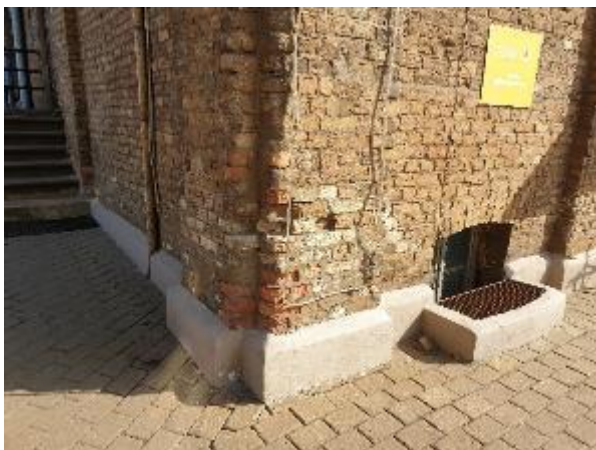
4.2.12.att. Nesošā ķieģeļu siena, nebūtiska
mūra erozija

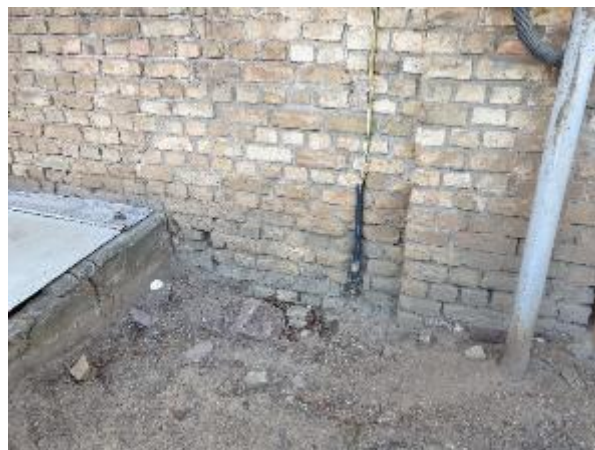
4.2.13.att. Nesošā ķieģeļu siena, nebūtiska
mūra erozija, nebūtiski mūra izdrupumi

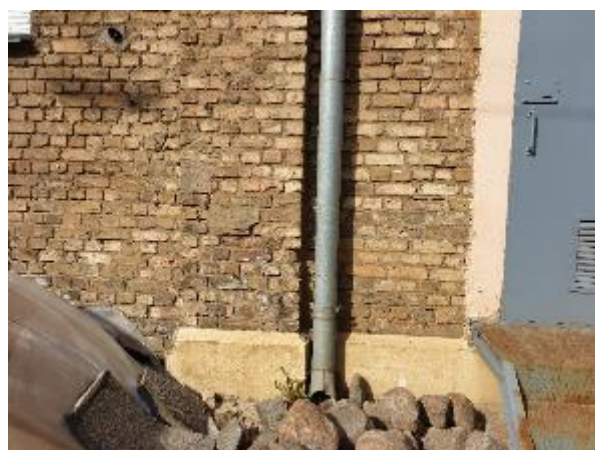
4.2.15.att. Nesošā ķieģeļu siena, nebūtiska
mūra erozija

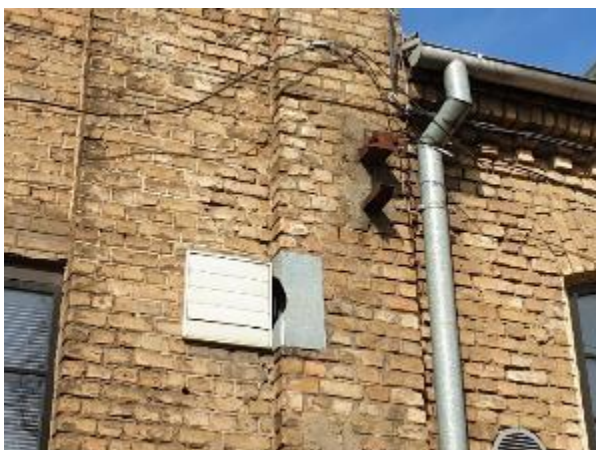
4.2.16.att. Nesošā ķieģeļu siena, nebūtiska
mūra erozija

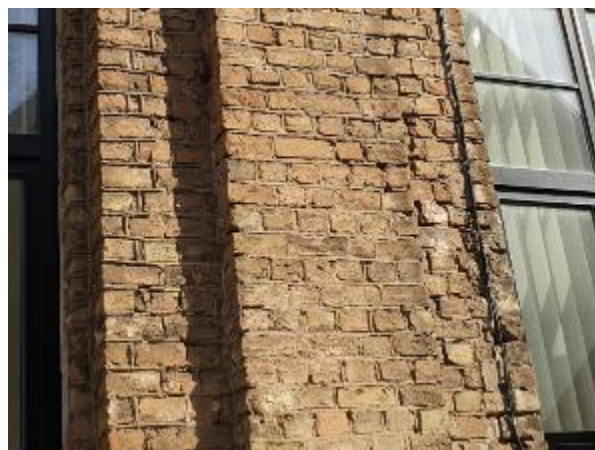
4.2.17.att. Nesošā ķieģeļu siena, nebūtiska mūra erozija

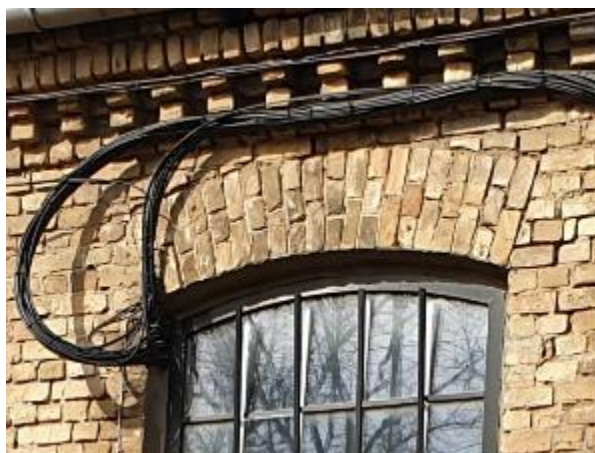
4.2.24.att. Ķieģeļu velvju pārsedze, nebūtiska mūra un mūrjavas erozija

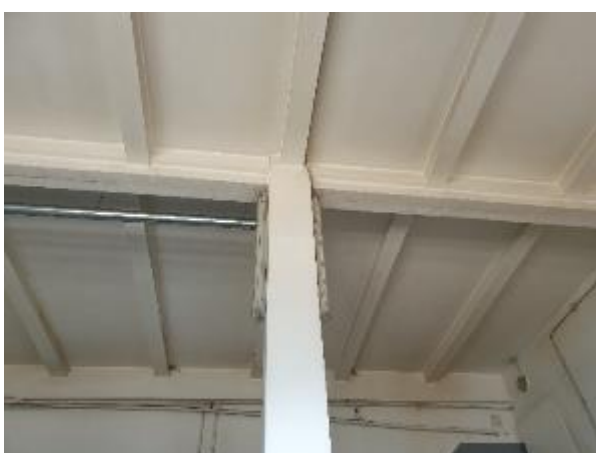
4.3.3. att. Karkasa elementi

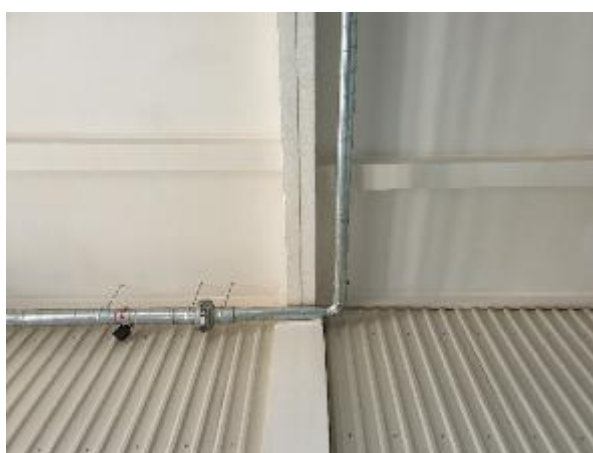
4.3.4. att. Karkasa elementi

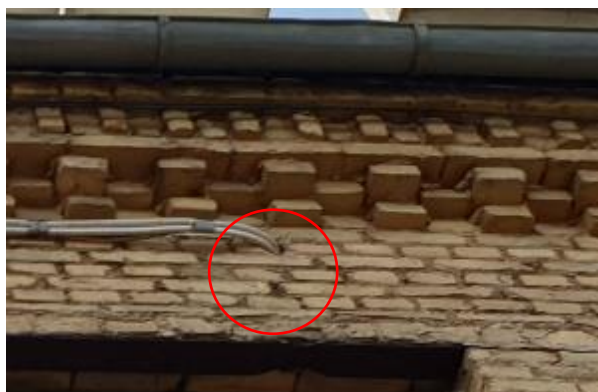
4.5.1.att. Inženiertīklu šķērsojums ēkas ār sienā, nav veikta šķērsojuma aizdare

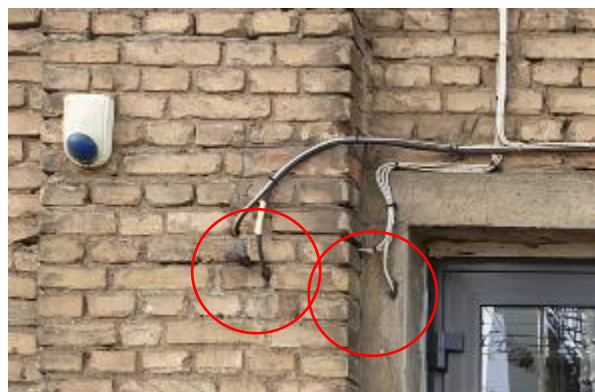
4.5.2.att. Inženiertīklu šķērsojums ēkas ār sienā, nav veikta šķērsojuma aizdare

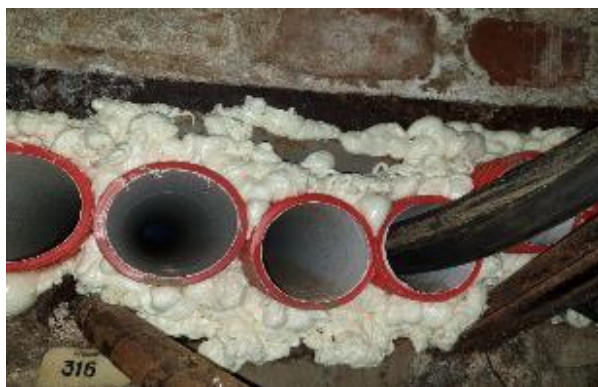
4.5.3.att. Inženiertīklu šķērsojums ēkas pamatu konstrukcijā, izmantoti neatbilstoši būvizstrādājumi

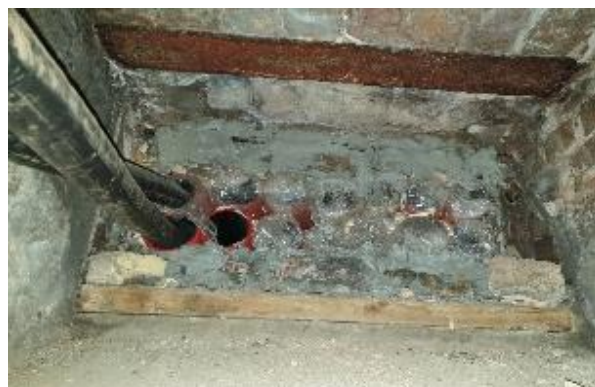
4.5.4.att. Inženiertīklu šķērsojums ēkas pamatu konstrukcijā, izmantoti neatbilstoši būvizstrādājumi

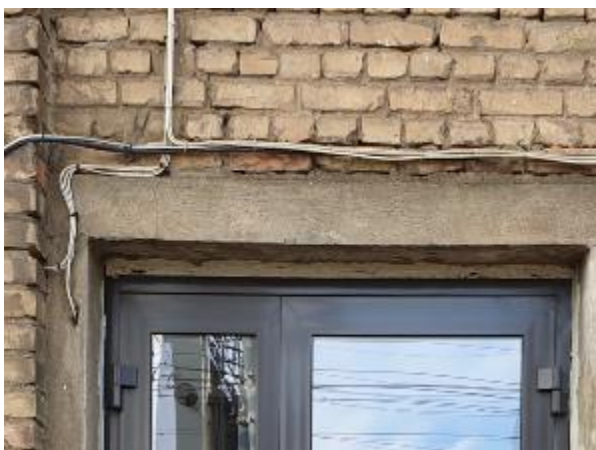
4.5.5.att. Ārdurvju montāžai izmantotas celtniecības putas, izveidota nekvalitatīva ārējā apdare/noblīvējums

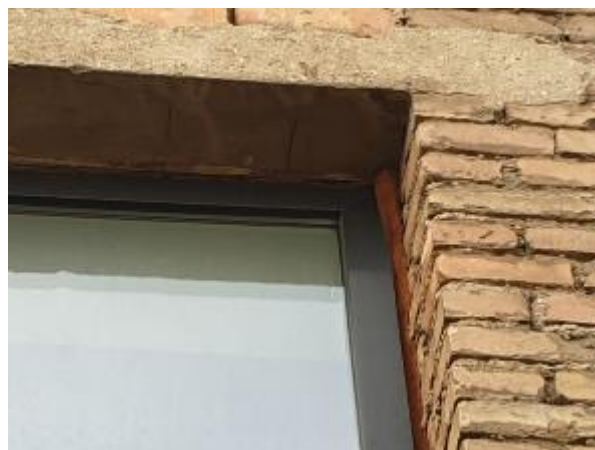
4.5.6.att. Logu montāžai izmantotas celtniecības putas, nav izveidota ārējā apdare

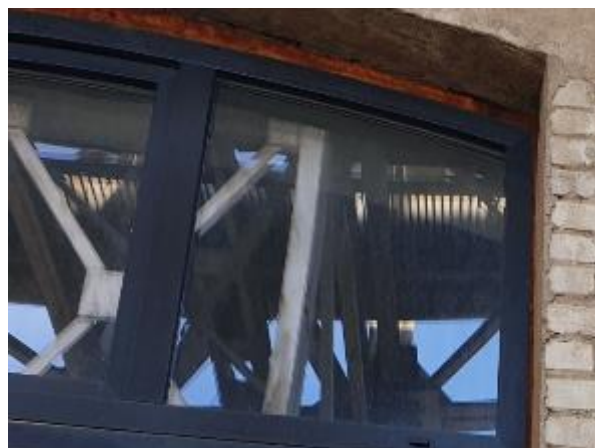
4.5.8.att. Logu montāžai izmantotas celtniecības putas, nav izveidota ārējā apdare

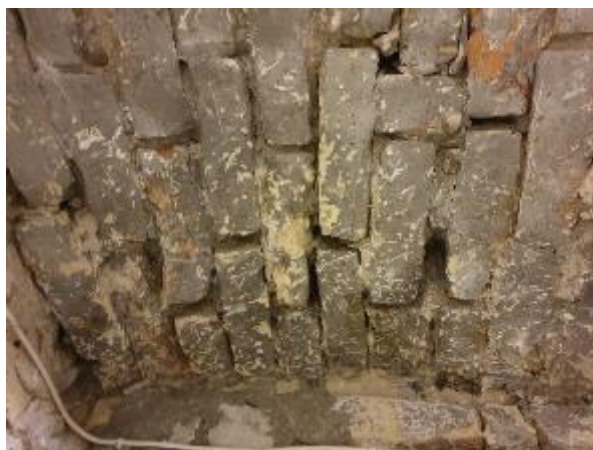
4.6.2.att. Pagrabstāva pārsegums, velvju mūra un mūrjavas erozija

4.6.	Pagraba, starpstāvu, bēniņu pārsegumi	
4.6.1.	<p>Atsevišķām pagrabstāva pārseguma velvēm konstatēti nebūtiski mūra izdrupumi, mūra erozija, uz mūra virsmas izveidojušies izsāļtājumi, veicot inženiertīklu montāžu caur pārseguma konstrukciju nav veikta velvju konstrukcijas atjaunošana.</p> <p>Apsekošanas laikā vienai pagrabstāva velvei konstatēta plaisa visā laiduma garumā. Veicot virszemes stāvu apsekošanu konstatēts, ka virs plaisas zonas izbūvēta starpsiena.</p> <p>Visām pagrabstāva pārseguma sijām konstatēta nebūtiska pārseguma siju korozija, atsevišķām konstatēta pastiprināta.</p> <p>Apsekošanas laikā metāla siju ar ķieģeļu velvju aizpildījumu pārsegumiem palielinātas izlieces vai plaisas, kas liecinātu par to nepietiekamu nestspēju netika konstatētas. No nestspējas viedokļa pagrabstāva pārseguma tehniskais stāvoklis ir vērtējams kā apmierinošs,</p>	<p>Veikt bojāto velvju mūra daļu atjaunošanu. Veikt metāla siju attīrīšanu no korozijas, veikt apstrādi ar pretkorozijas pārklājumiem.</p> <p>Rekomendējams veikt detalizētu tehnisko izpēti – noskaidrot starpsienas konstrukciju, starpsienas nobalstījumu virs pārseguma konstrukcijas.</p>

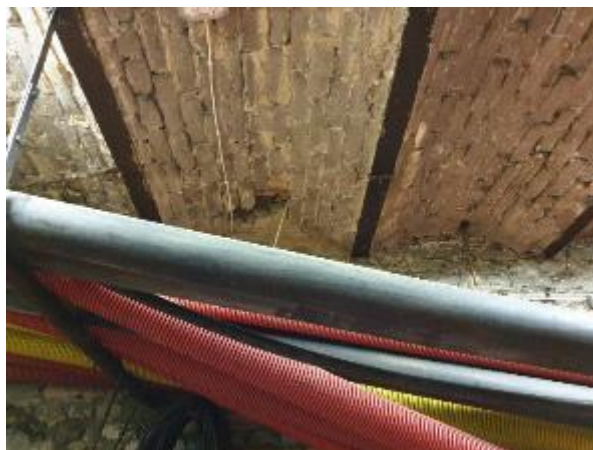
4.6.4.att. Pagrabstāva pārsegums, velvju mūra un mūrjavas erozija, mūra izdrupumi

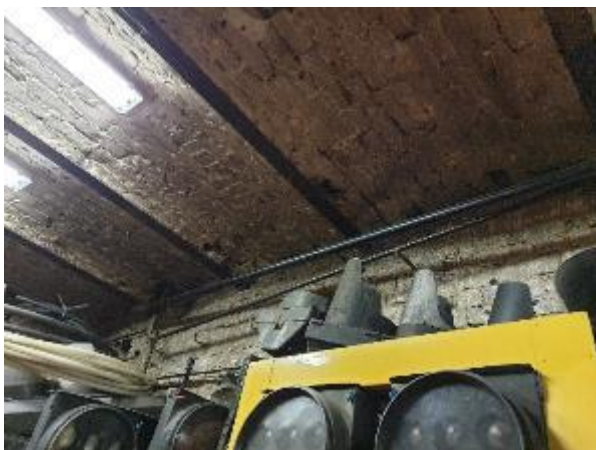
4.6.5.att. Pagrabstāva pārsegums, velvju mūra un mūrjavas erozija, mūra izdrupumi

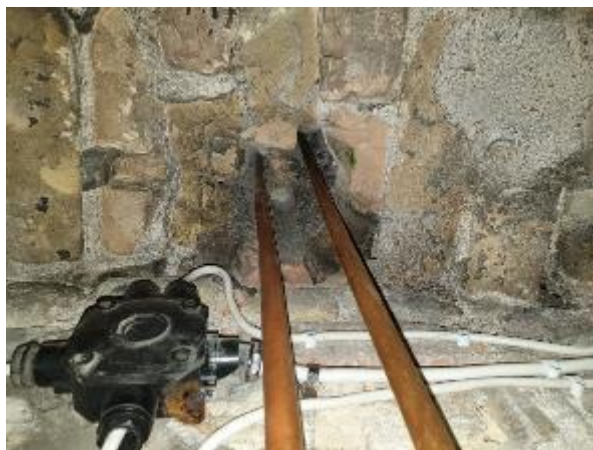
4.6.6.att. Pagrabstāva pārsegums, pēc inženiertīklu montāžas nav veikta pārseguma konstrukcijas atjaunošana

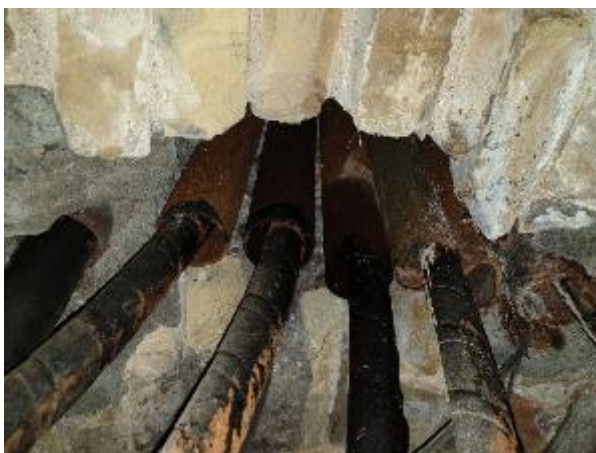
4.6.7.att. Pagrabstāva pārsegums, pēc inženiertīklu montāžas nav veikta pārseguma konstrukcijas atjaunošana

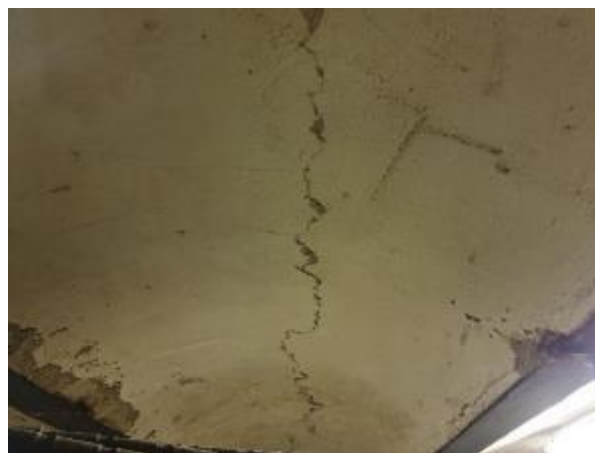
4.6.8.att. Pagrabstāva pārsegums, plaša pārsegumā aptuveni zem starpsienas izbūves vietas

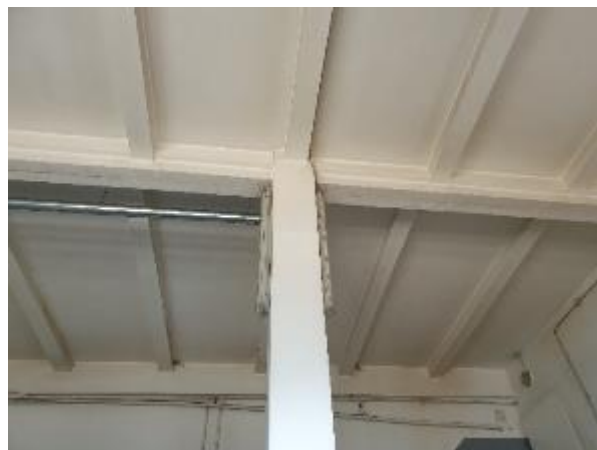
4.6.16.att. Pirmā stāva telpas Nr.3 pārsegums

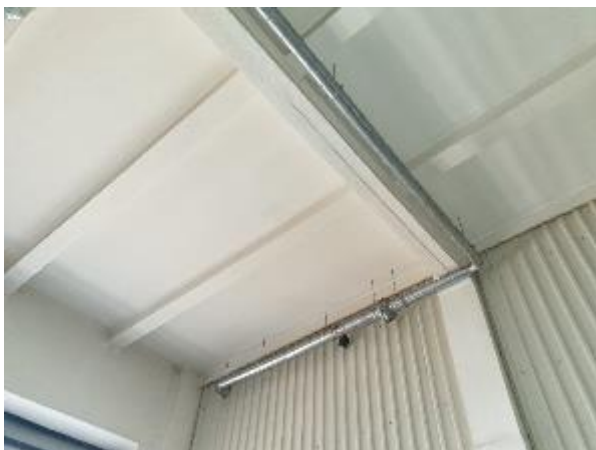
4.6.17.att. Pirmā stāva telpas Nr.3 pārsegums

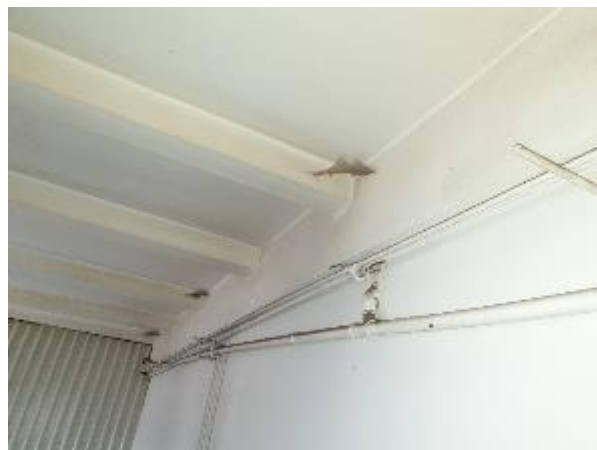
4.6.18.att. Pirmā stāva telpas Nr.3 pārsegums

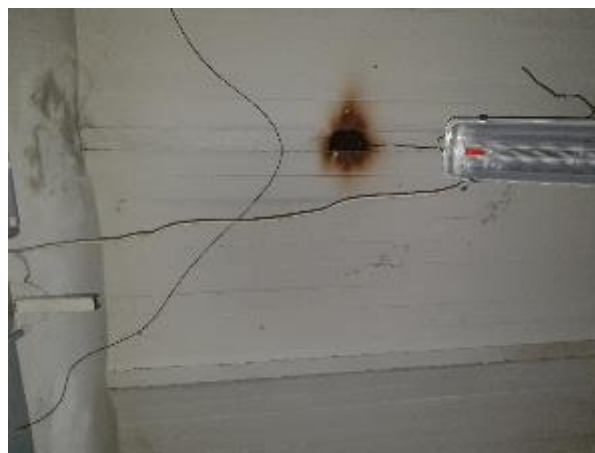
4.6.20.att. Pirmā stāva telpas Nr. 30
pārsegums

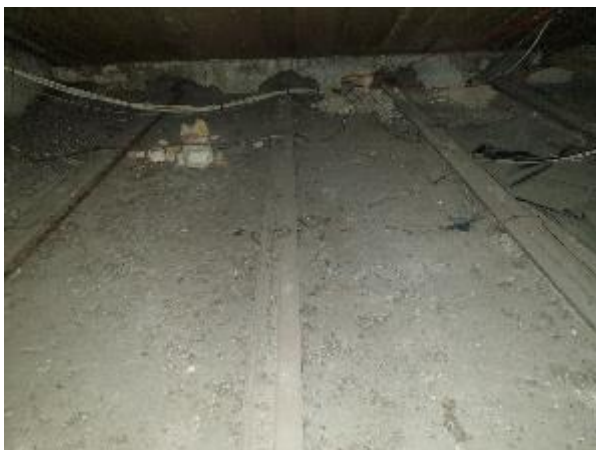
4.6.21.att. Bēniņu stāva pārsegums

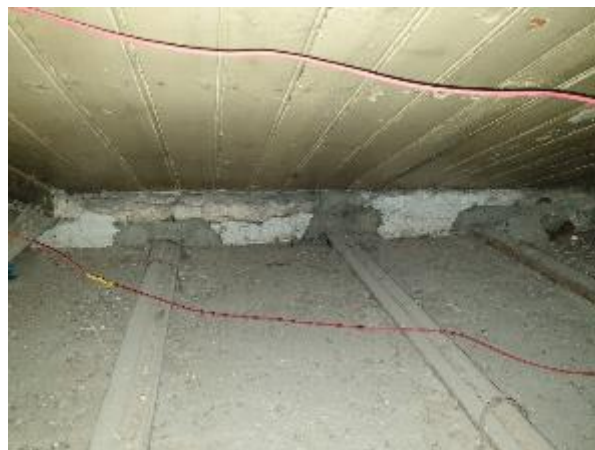
4.6.22.att. Bēniņu stāva pārsegums

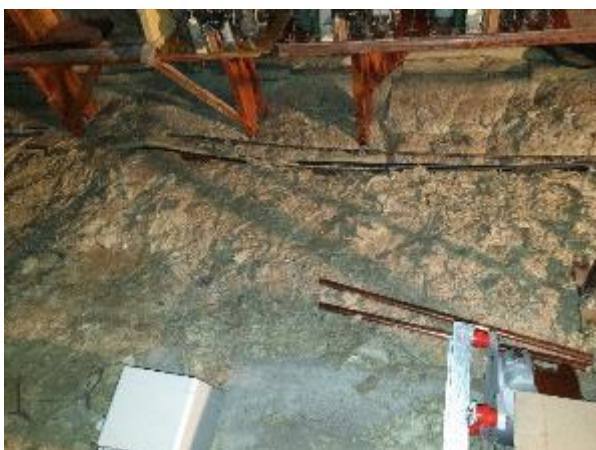
4.6.23.att. Bēniņu stāva pārsegums, ieklātais
minerālvates siltumizolācijas slānis

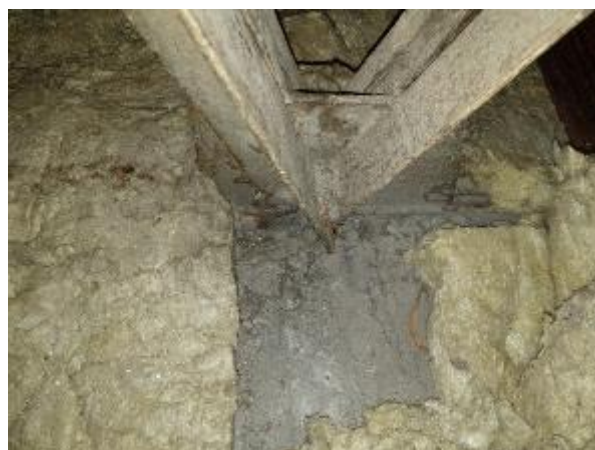
4.6.24.att. Bēniņu stāva pārsegums, ieklātais
minerālvates siltumizolācijas slānis

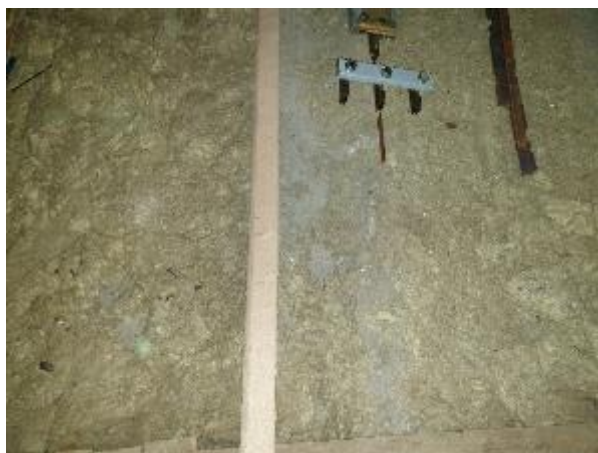
4.6.25.att. Bēniņu stāva pārsegums, ieklātais minerālvates siltumizolācijas slānis

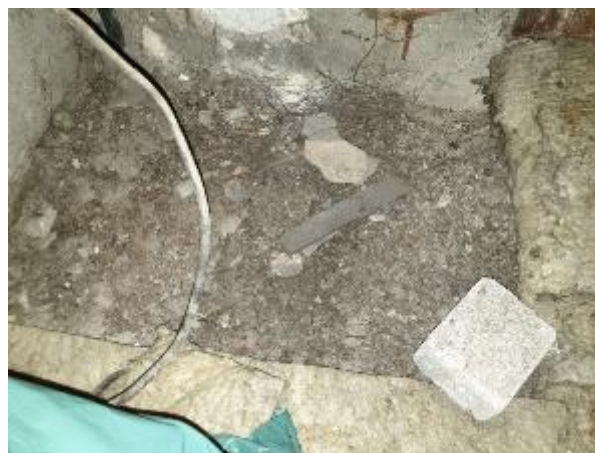
4.6.26.att. Bēniņu stāva pārsegums, ieklātais minerālvates siltumizolācijas slānis

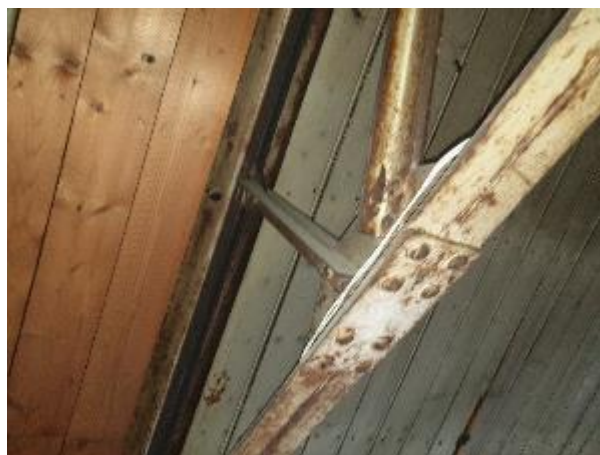
4.8.2.att. Tērauda kopņu jumta nesošās konstrukcijas

4.8.	Jumta elementi: nesošā konstrukcija, jumta klājs, jumta segums, lietusūdens novadsistēma	
4.8.1.	Tērauda kopnēm konstatēti plaši pretkorozijas pārklājuma bojājumi un nebūtiska metāla korozija. Konstrukciju savienojumu mezgliem un savienotājlīdzekļiem (kniežu savienojumiem) nav konstatēti bojājumi vai neatbilstības.	Veikt tērauda kopņu pretkorozijas pārklājuma atjaunošanu.

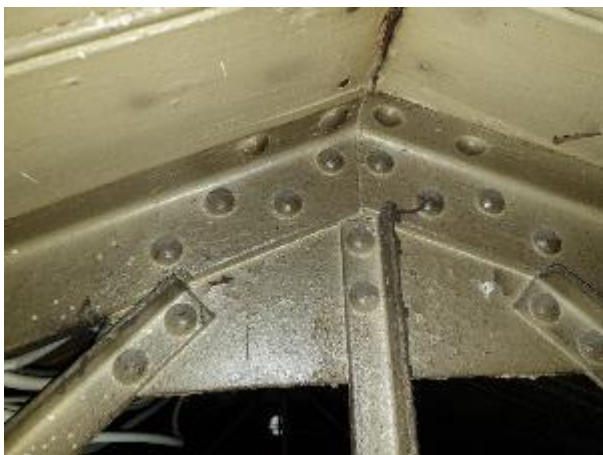
4.8.3.att. Tērauda kopņu jumta nesošās konstrukcijas

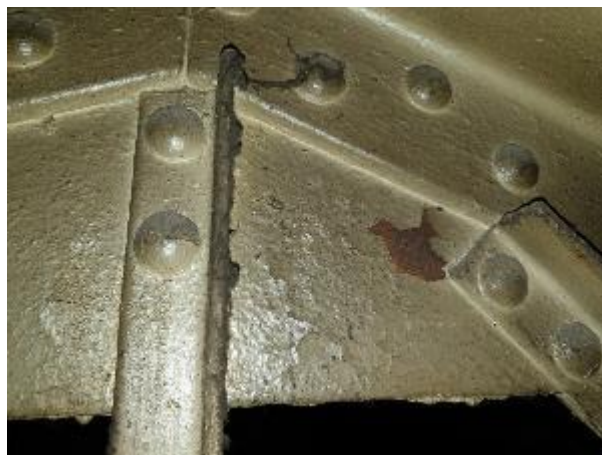
4.8.4.att. Tērauda kopņu jumta nesošās konstrukcijas

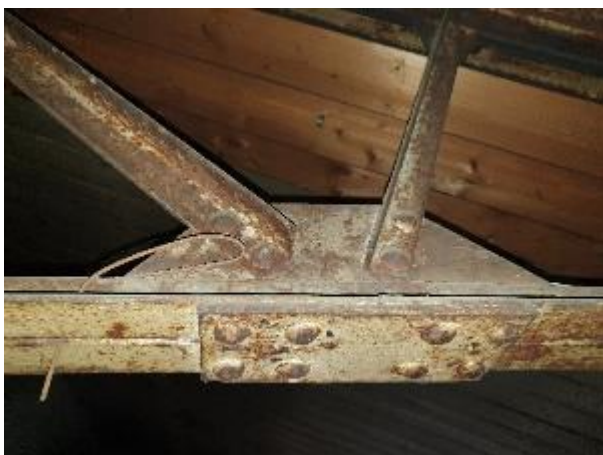
4.8.5.att. Tērauda kopņu jumta nesošās konstrukcijas

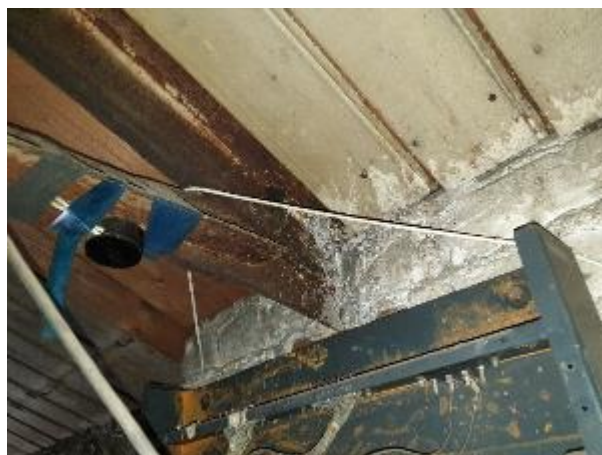
4.8.6.att. Tērauda kopņu jumta nesošās konstrukcijas

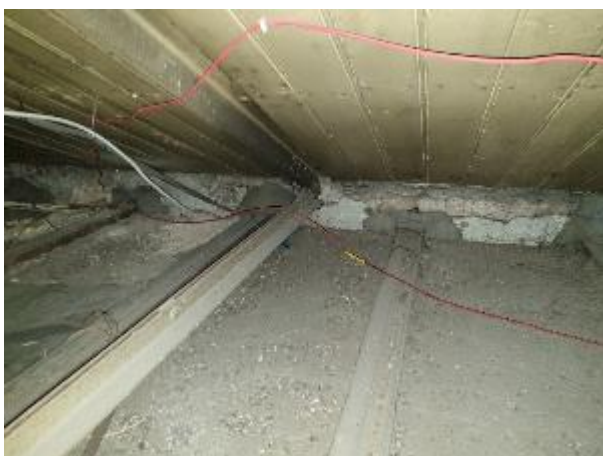
4.8.7.att. Tērauda kopņu jumta nesošās konstrukcijas

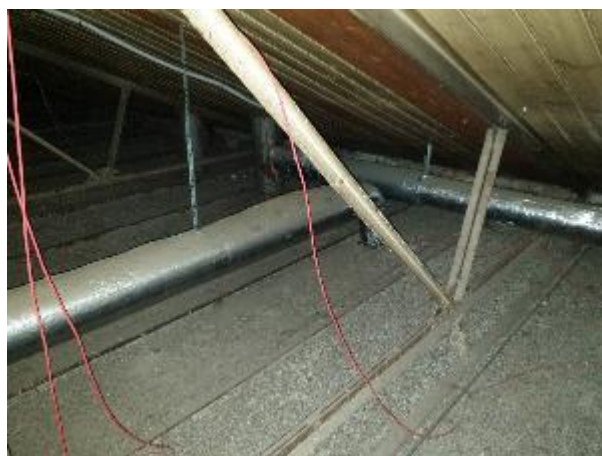
4.8.8.att. Tērauda kopņu jumta nesošās konstrukcijas

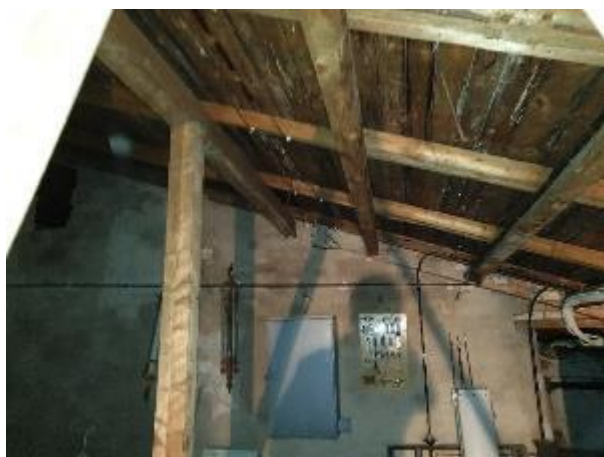
4.8.10.att. Jumta nesošās konstrukcijas

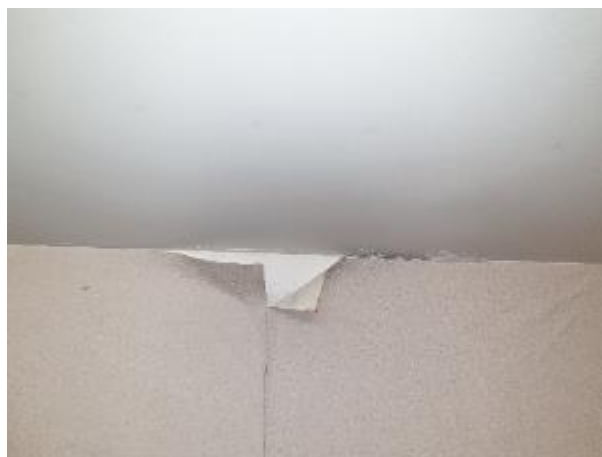
4.8.18.att. Mitruma caursūkšanās rezultātā radīti apdares bojājumi

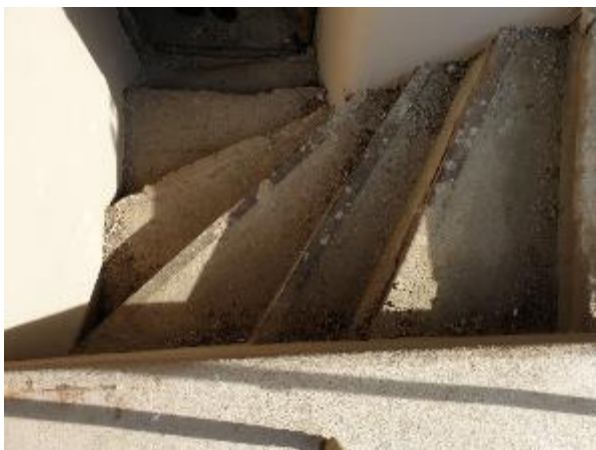
4.10.3.att. Kāpnes Nr.1, kāpņu bojājumi

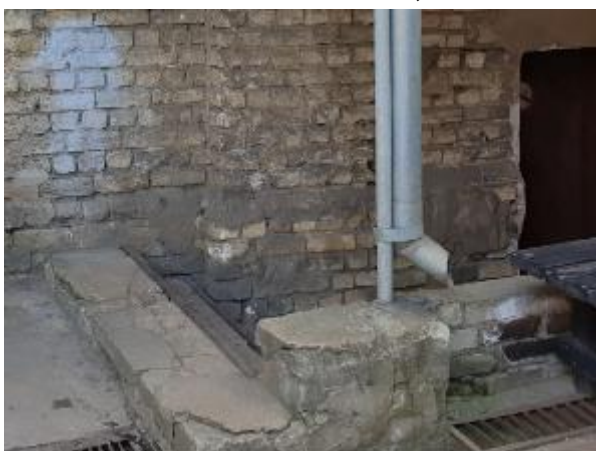
4.10.5.att. Kāpnes Nr.3, kāpņu bojājumi

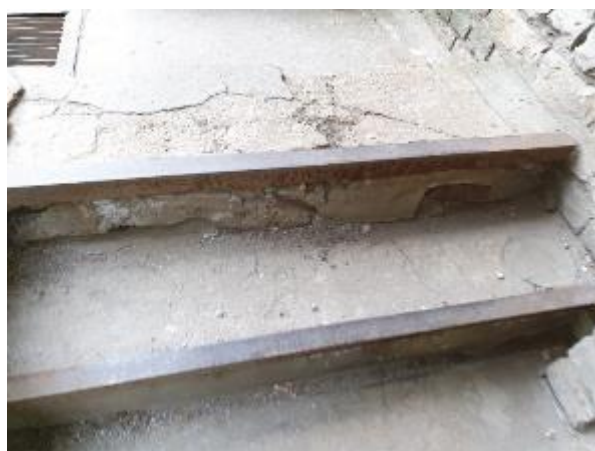
4.10.6.att. Kāpnes Nr.3, kāpņu bojājumi

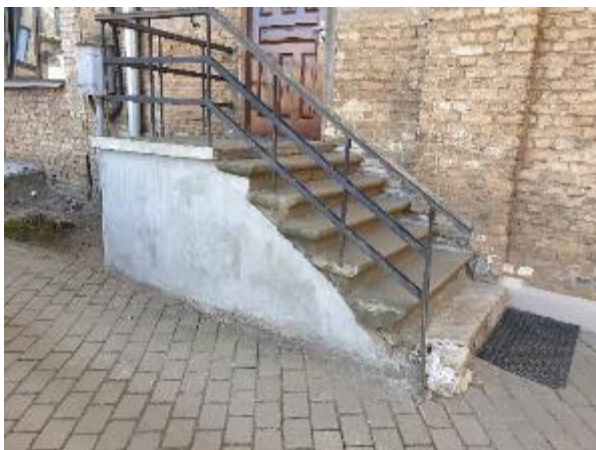
Kāpnes Nr.4 izbūvētas iekļūšanai ēkas pirmajā stāva. Kāpnes izbūvētas no monolītā betona ar saliekamā dzelzsbetona pakāpieniem. Kāpnēm uzstādītas metāla margas ar koka lenteriem. Kāpņu betona struktūra saplaisājusi, konstatēti betona izdrupumi un irdena betona struktūra, uz virsmas izveidojušies izsālījumi, markām konstatēti pretkorozijas pārklājuma bojājumi (skatīt 4.10.7. att.).

4.10.7.att. Kāpnes Nr.4, kāpņu bojājumi

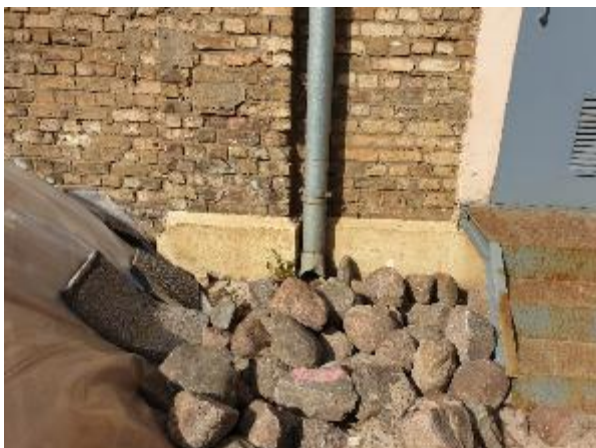
Kāpnes Nr.6 izbūvētas iekļūšanai transformatoru telpās. Kāpnes izbūvētas no tērauda profiliem ar tērauda lokšņu klāju (skatīt 4.10.9. att.). Konstatēti plaši kāpņu pretkorozijas pārklājuma bojājumi un nebūtiska kāpņu konstrukciju korozija. Kopumā kāpņu stāvoklis apmierinošs.

4.10.9.att. Kāpnes Nr.6, kāpņu bojājumi

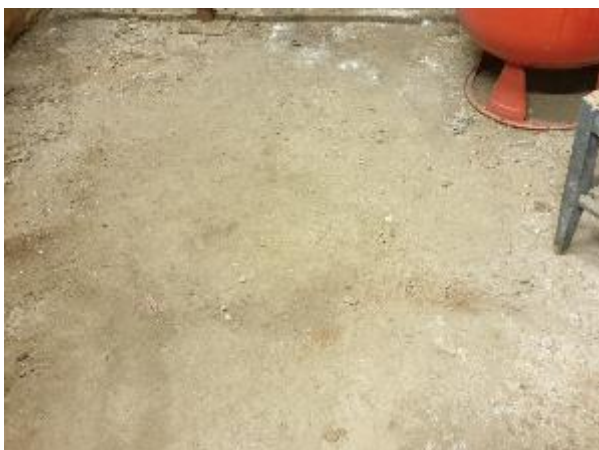
4.12.1.att. Betona grīdas segums ēkas pagrabstāvā, seguma nolietojums

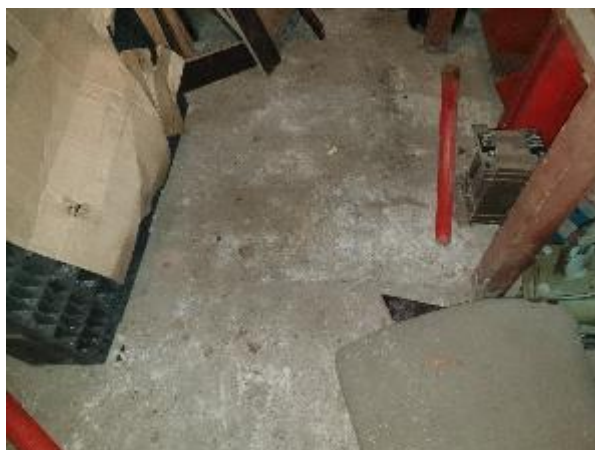
4.12.2.att. Betona grīdas segums ēkas pagrabstāvā, seguma nolietojums

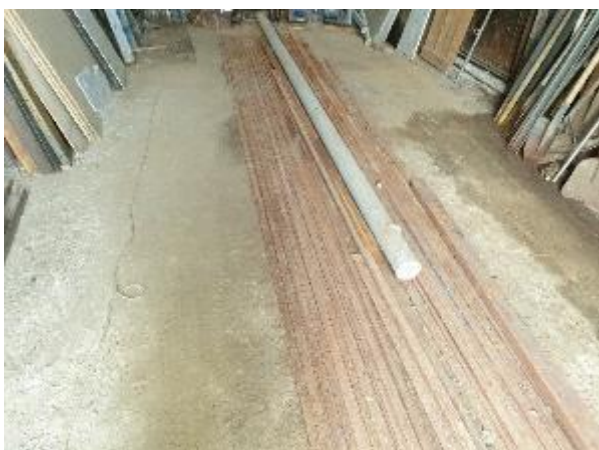
4.12.3.att. Betona grīdas segums ēkas pirmajā stāvā, seguma nolietojums

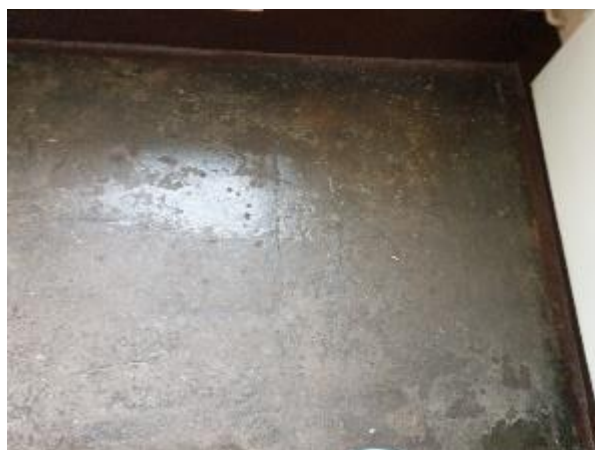
4.12.4.att. Betona grīdas segums ēkas kāpņu telpā, seguma nolietojums

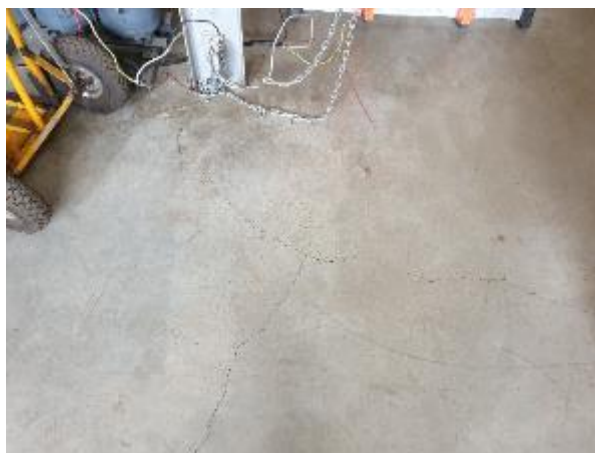
4.12.8.att. Betona grīdas segums ēkas pirmajā stāvā, betona virsmā konstatētas betona rukuma un deformāciju plaisas

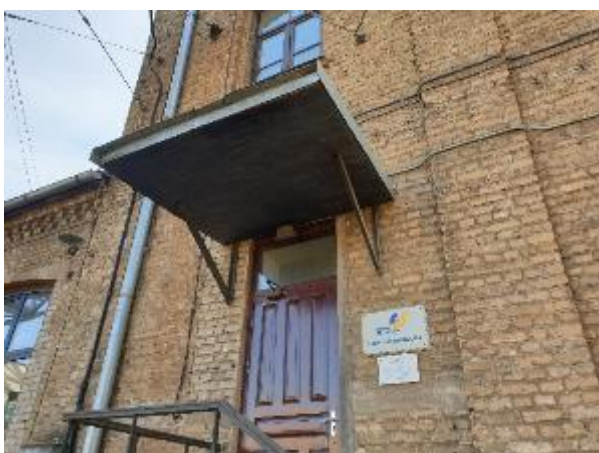
4.13.9.att. Ēkas koka ārdurvis

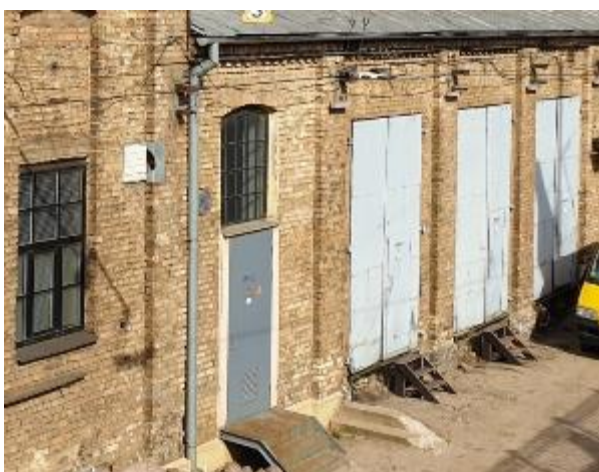
Transformatoru telpām (telpas Nr.7,8,9) uzstādīti metāla vārti (skatīt 4.13.9. att.). Vārtiem konstatēta nebūtiska eņģu korozija sliekšņa zonā (skatīt 4.13.13. att.). Ņemot vērām, ka transformatoru telpa nav apkurināma, vārtu konstrukcijai nav jānodrošina atbilstība LBN 002-19 prasībām. Vārtu tehniskais stāvoklis vērtējams kā apmierinošs.

4.13.13.att. Transformatoru telpas vārti

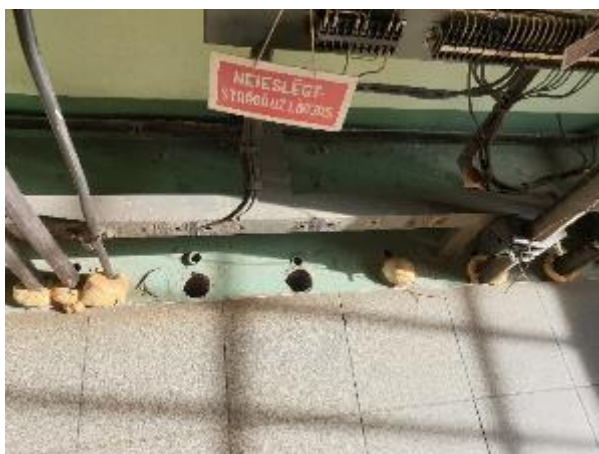
Ēkas ugunsdrošās konstrukcijas (starpstāvu pārsegumi) netiek uzturētas atbilstoši ugunsdrošības risinājumiem. Ugunsdrošās konstrukcijas ir neblīvas, caur kurām ugunsgrēka gadījumā iespējama dūmu, liesmu un citu degšanas produktu kustība. Ēkas ugunsdrošās konstrukcijās neblīvās vietas nav aizdarītas ar blīvējošiem, dūmus necaurļaidīgiem materiāliem, kuriem ir atbilstoša normatīvajos aktos par būvniecību noteiktā ugunsizturības robeža (skatīt 4.15.1. līdz 4.15.4. att.). Šķērsojuma vietās, kur veikta neblīvo vietu aizdare ar blīvējošiem materiāliem, nav informatīvu zīmju/uzlīmju, kas satur informāciju par izmantoto/iestrādāto materiālu ugunsizturības rādītājiem, iestrādāšanas datumu, laiku.

4.15.1.att. Inženiertīklu šķērsojums ugunsdrošajā konstrukcijā, nav veikta šķērsojuma aizdare, kā arī veikta šķērsojumu aizdare ar neatbilstošiem būvizstrādājumiem

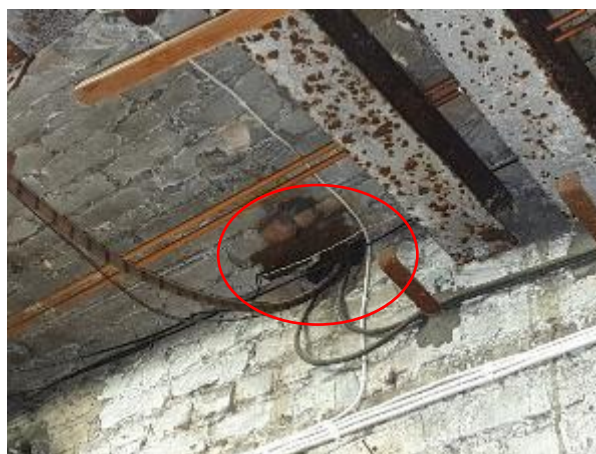
4.15.2.att. Inženiertīklu šķērsojums ugunsdrošajā konstrukcijā, nav veikta šķērsojuma aizdare
