TEHNISKĀS APSEKOŠANAS ATZINUMS

Nr. 3-4.5.4/81860

OBJEKTA NOSAUKUMS: DARBNĪCA

OBJEKTA ADRESE: BRĪVĪBAS IELA 191, RĪGA

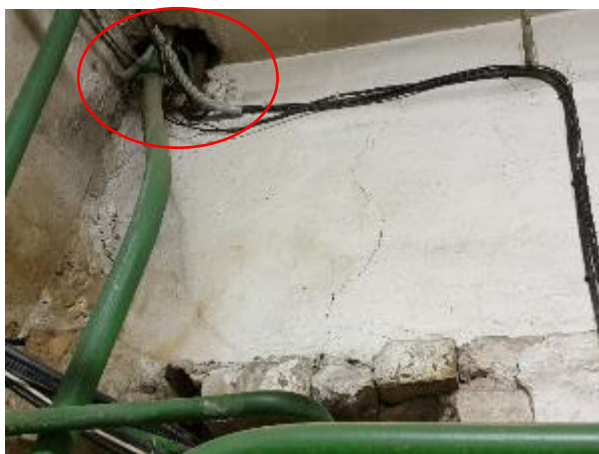
4.15.3.att. Inženiertīklu šķērsojums ugunsdrošajā konstrukcijā, nav veikta šķērsojuma aizdare

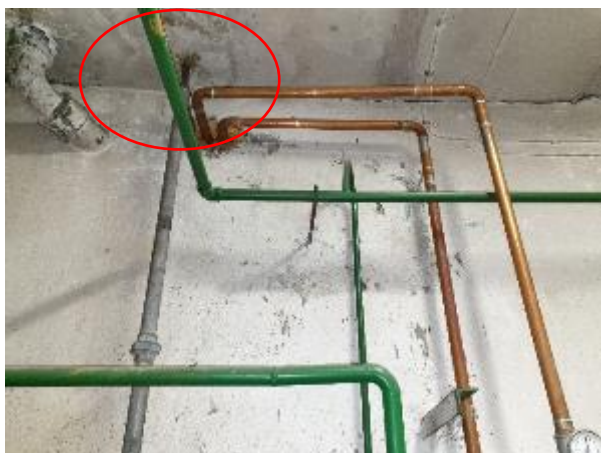
4.15.5.att. Inženiertīklu šķērsojums ugunsdrošajā konstrukcijā, veikta šķērsojumu aizdare ar neatbilstošiem būvizstrādājumiem

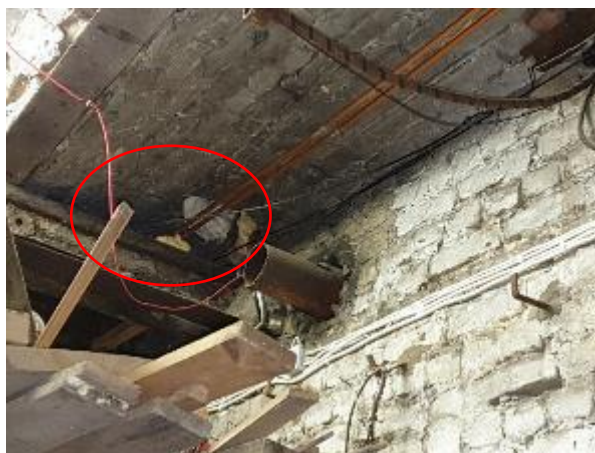
4.15.6.att. Inženiertīklu šķērsojums ugunsdrošajā konstrukcijā, veikta šķērsojumu aizdare ar neatbilstošiem būvizstrādājumiem

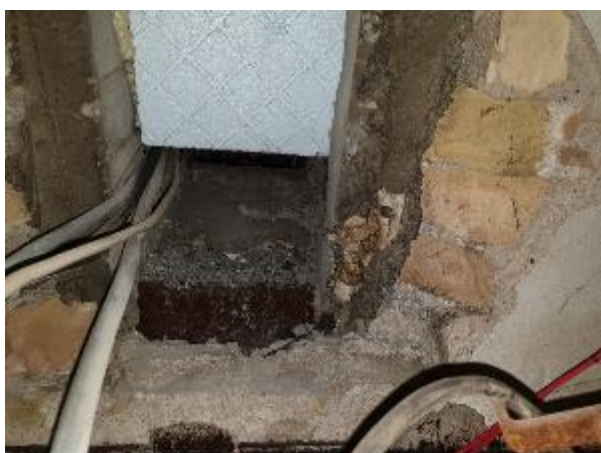
4.15.7.att. Inženiertīklu šķērsojums ugunsdrošajā konstrukcijā, veikta šķērsojumu aizdare ar neatbilstošiem būvizstrādājumiem

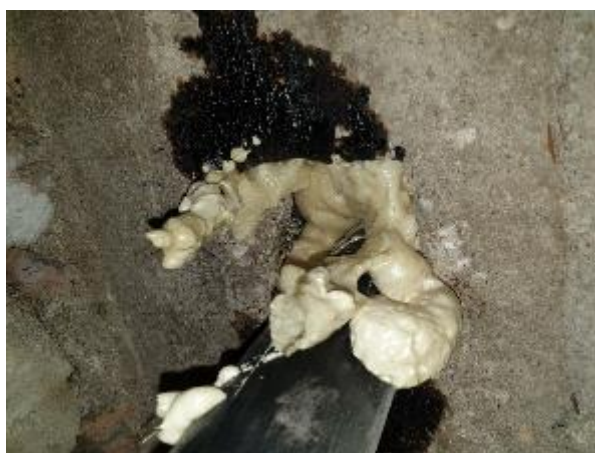
4.15.8.att. Inženiertīklu šķērsojums ugunsdrošajā konstrukcijā, veikta šķērsojumu aizdare ar neatbilstošiem būvizstrādājumiem

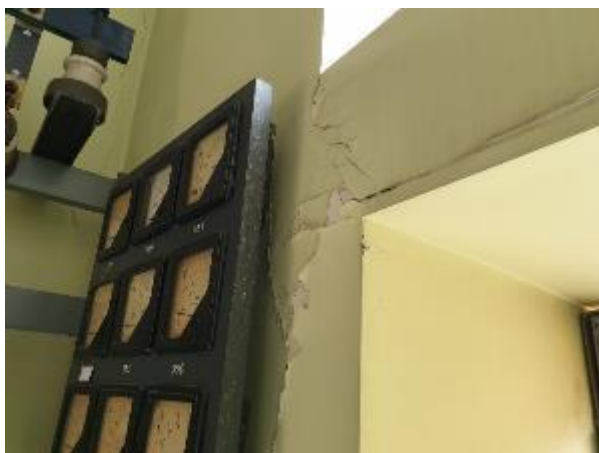
Iekšējo virsmu apdares veidi	30%
<p>Iekšējo apdari galvenokārt veido apmests un krāsots ķieģeļu mūris, vai arī apšūts mūris ar ģipškartona loksnēm. Sanitārtehniskajos mezglos sienas galvenokārt ir flīzētas. Griestu apdari veido piekārtie griesti, kā arī apmesti un krāsoti pārsegumi.</p> <p>Iekšējai apdarei daudzviet konstatēti bojājumi kā plaisas, mitruma iedarbības rezultātā radušies pleķi un apdares izdrupumi, krāsas nolobīšanās, flīžu seguma bojājumi, ēkas pagrabstāvā kapilārā mitruma rezultātā konstatēti plaši apdares bojājumi, konstrukcijas ar paaugstinātu mitrumu (skatīt 4.18.1. līdz 4.18.14. att.).</p> <p>Kopumā ēkas iekšējās apdares tehniskais stāvoklis vērtējams kā daļēji apmierinošs, rekomendējams atjaunot ēkas pagrabstāva un atsevišķu virszemes tehnisko telpu iekšējo apdari.</p>

4.18.1.att. Ēkas iekšējā apdare, mitruma caursūkšanās rezultātā bojāta iekšējā apdare

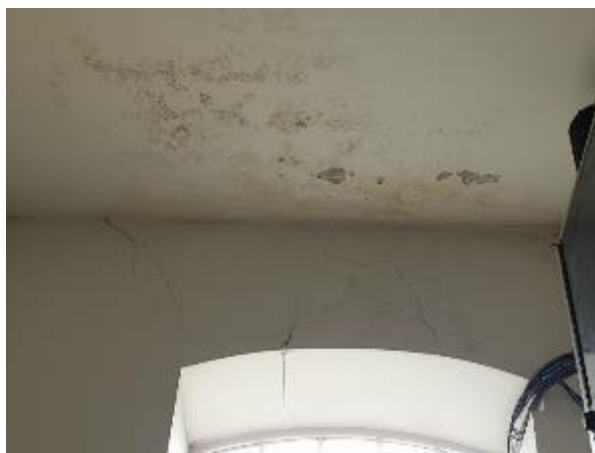
4.18.2.att. Ēkas iekšējā apdare, mitruma caursūkšanās rezultātā bojāta iekšējā apdare

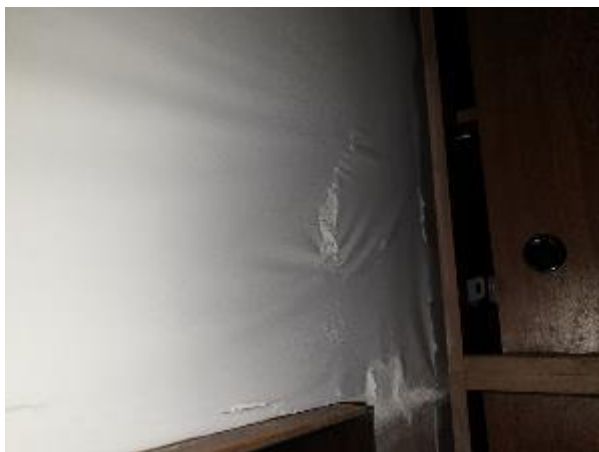
4.18.3.att. Ēkas iekšējā apdare, mitruma caursūkšanās rezultātā bojāta iekšējā apdare

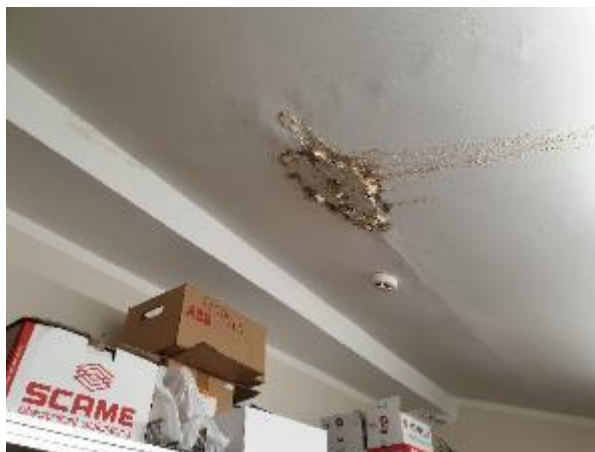
4.18.4.att. Ēkas iekšējā apdare, mitruma caursūkšanās rezultātā bojāta iekšējā apdare

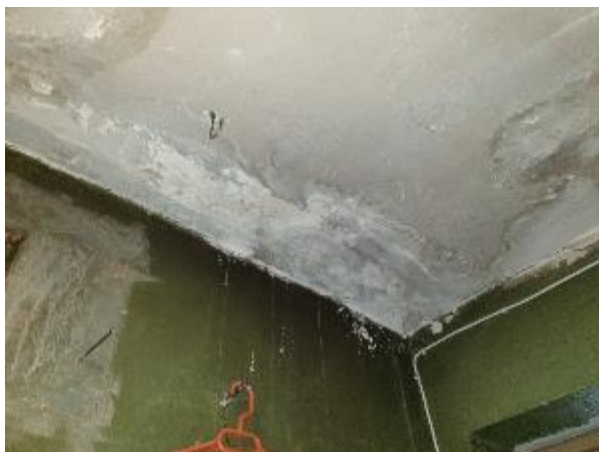
4.18.5.att. Ēkas iekšējā apdare, mitruma caursūkšanās rezultātā bojāta iekšējā apdare

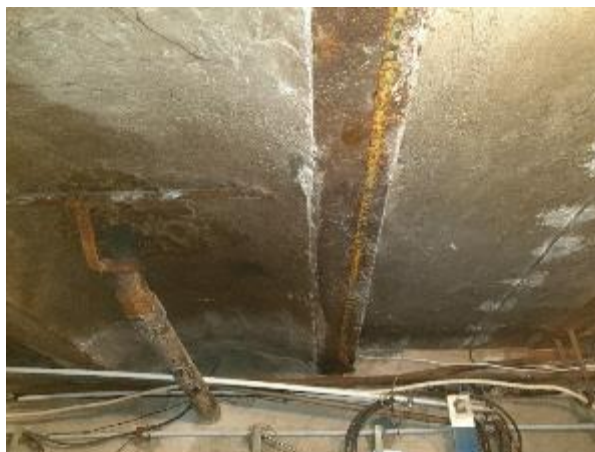
4.18.6.att. Ēkas iekšējā apdare, pagrabstāva apdare tehniski nolietojusies

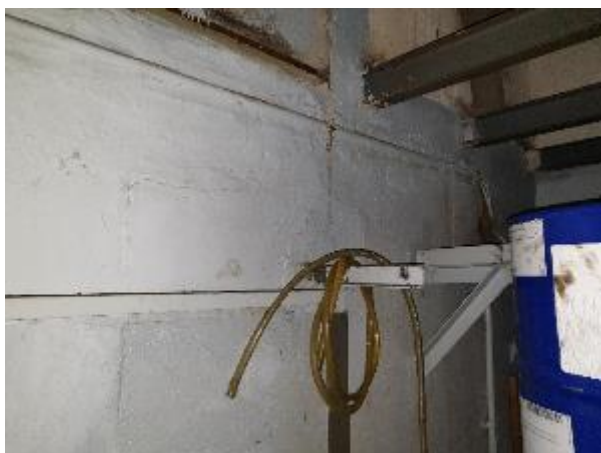
4.18.7.att. Ēkas iekšējā apdare, tehniskās telpas apdare tehniski nolietojusies

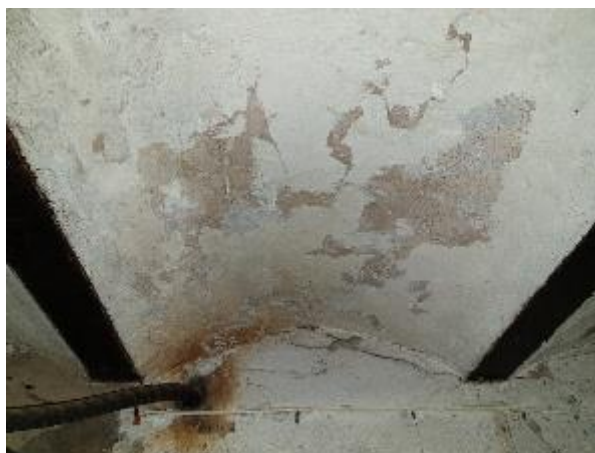
4.18.8.att. Ēkas iekšējā apdare, pagrabstāva apdare tehniski nolietojusies

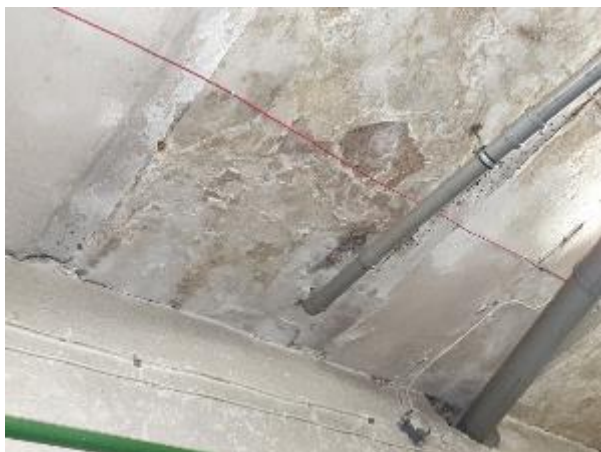
4.18.9.att. Ēkas iekšējā apdare, pagrabstāva apdare tehniski nolietojusies

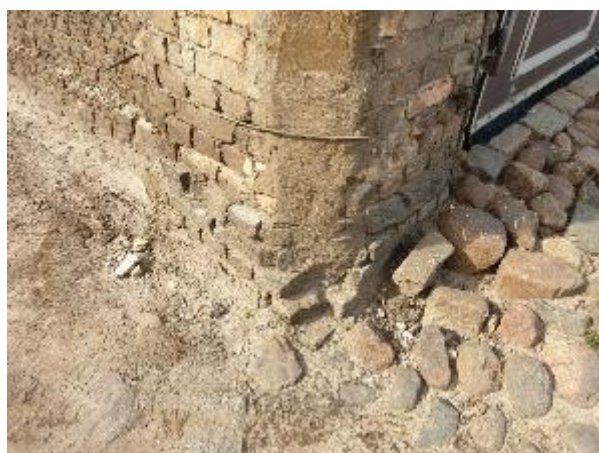
Fasāžu virsmu apdare. Fasādes detaļas, to materiāls	40%
<p>Ēkas ārējo fasādi veido neapmestas ķieģeļu mūra sienas. Fasādēm konstatētas plaisas, kas liecina par nebūtisku pamatu un pamatnes nevienmērīgu sēšanos, karnīzes daļā konstatēti mūra izdrupumi, uz ārējām virsmām izveidojies nebūtisks apsūnojums un izsāļījumi, konstatēta nebūtiska mūra un mūrjavas erozija, kas atsevišķās vietās ir līdz $\frac{1}{2}$ ķieģeļa biezumā (skatīt 4.2. nodaļu).</p> <p>Kopumā ēkas ārējā apdare ir daļēji apmierinošā stāvoklī.</p>

4.19.1.att. Nebūtiska mūra un mūrjavas erozija, uz virsmas izveidojies nebūtisks apsūnojums un izsāļījumi

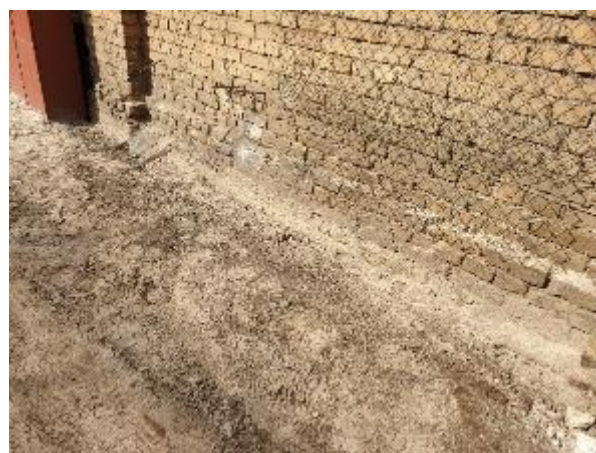
4.19.2.att. Ēkas ārējā apdare, uz virsmas izveidojies nebūtisks apsūnojums

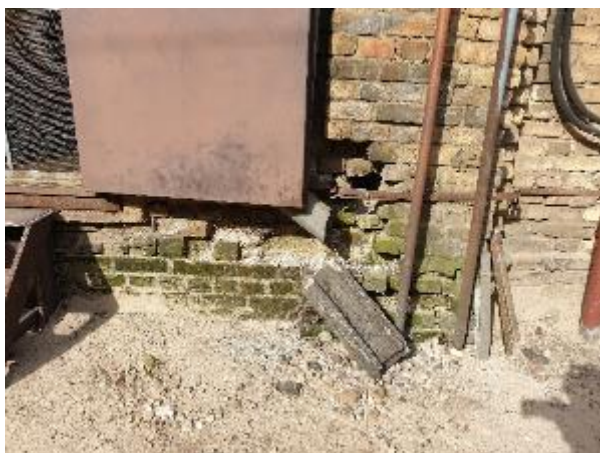
4.19.3.att. Ēkas ārējā apdare, uz virsmas izveidojies būtisks apsūnojums

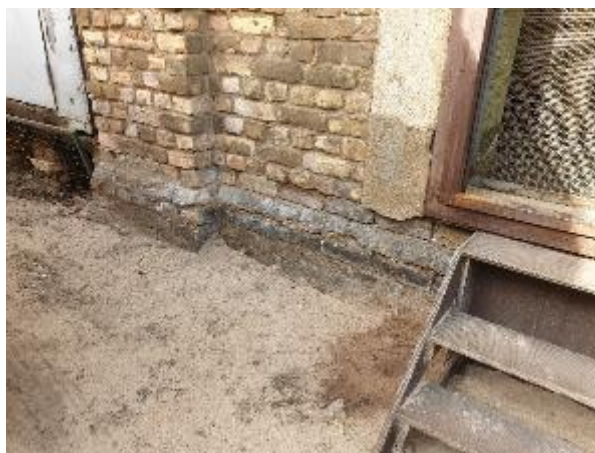
4.19.4.att. Ēkas ārējā apdare, uz virsmas izveidojies būtisks apsūnojums un izsāļējumi

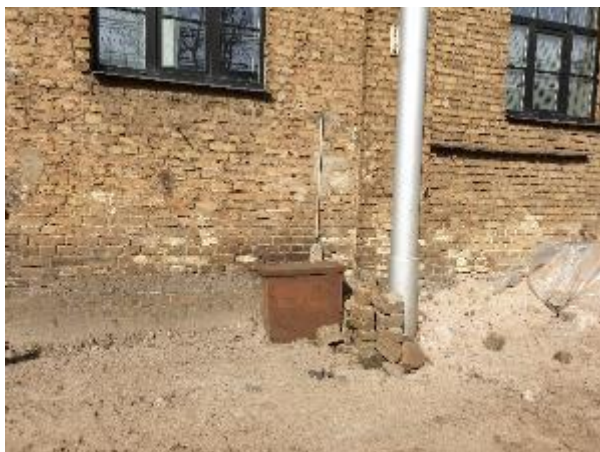
4.19.5.att. Ēkas ārējā apdare, uz virsmas izveidojies būtisks apsūnojums

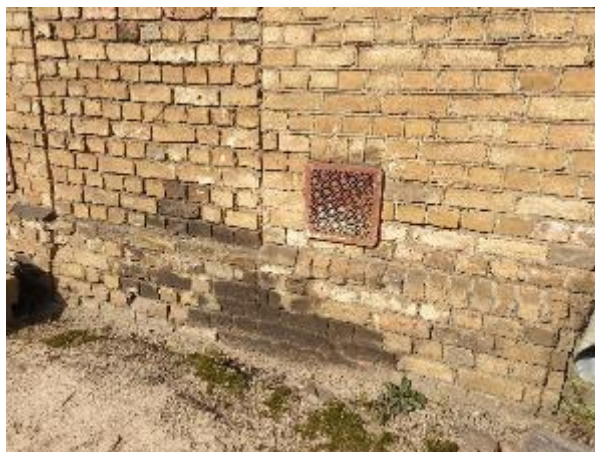
4.19.6.att. Ēkas ārējā apdare, uz virsmas izveidojies būtisks apsūnojums

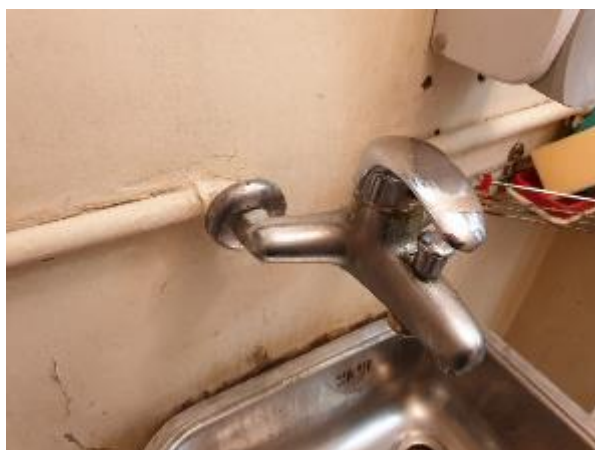
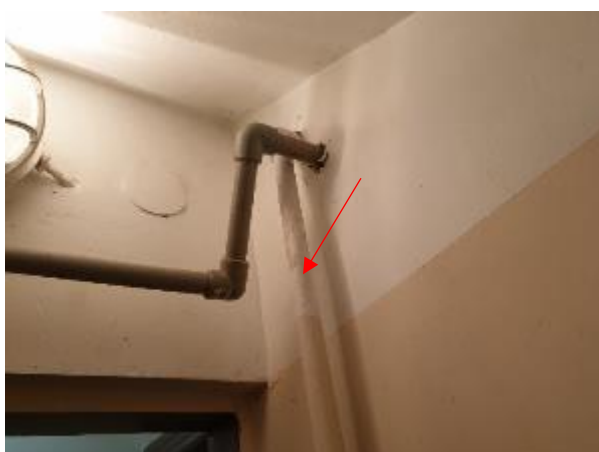
5.1.3.att. Aukstais ūdensvads, krāsoti melnā metāla cauruļvadi

5.1.4.att. Aukstais ūdensvads, krāsoti melnā metāla cauruļvadi

5.1.5.att. Aukstais ūdensvads, krāsoti melnā metāla cauruļvadi

5.1.1.	Aukstā ūdens cauruļvadiem nav uzstādīta pretkondensāta izolācija.	Aukstā ūdens cauruļvadiem uzstādīt pretkondensāta izolāciju.
5.1.2.	Ievadmezglā konstatēta pastiprināta cauruļvadu, veidgabalu un ventiļu korozija – nehermētiskuma pazīmes nav konstatētas.	Ievadmezgla pārbūve.

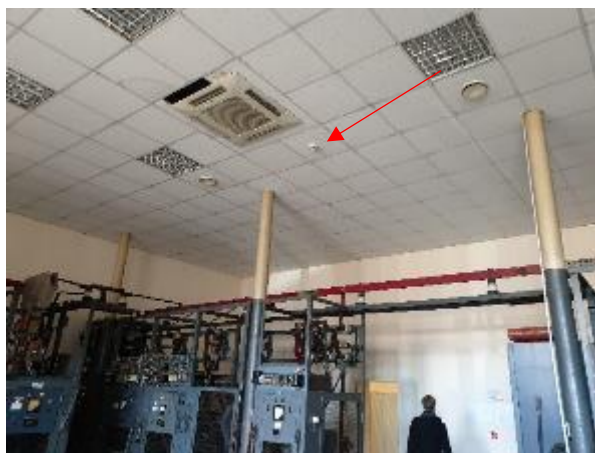
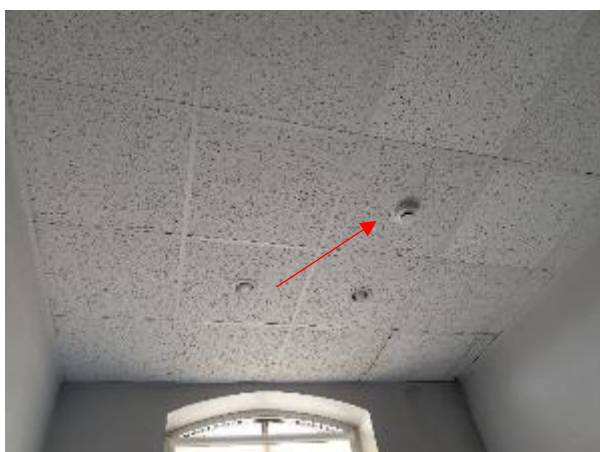
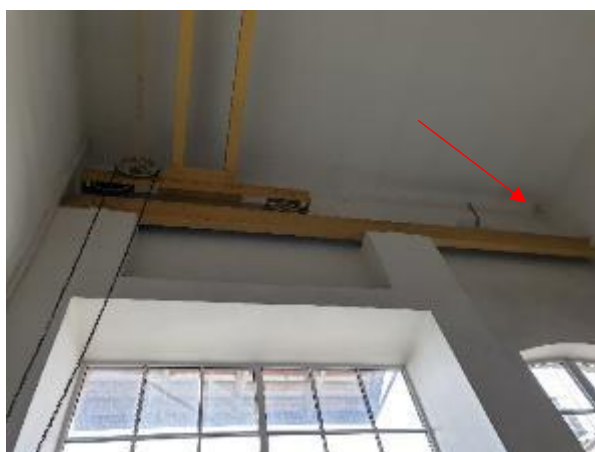
Dūmu detektoru izvietojums neapmierinošs, vairākām telpām nav uzstādīti detektori (skatīt 5.3.8. līdz 5.3.10. att.).

Kopumā ēkas ugunsdrošības līdzekļu stāvoklis apmierinošs, nepieciešams novērst konstatētas neatbilstības. Objektā nepieciešams uzglabāt automātiskās ugunsgrēka atklāšanas un trauksmes signalizācijas sistēmas tehnisko dokumentāciju atbilstoši spēkā esošo 2016. gada 19. aprīļa Ministru kabineta noteikumu Nr. 238 "Ugunsdrošības noteikumi" 125.p. prasībām. Saņemot sistēmas tehnisko dokumentāciju, nepieciešams veikt sistēmas atkārtotu apsekošanu.

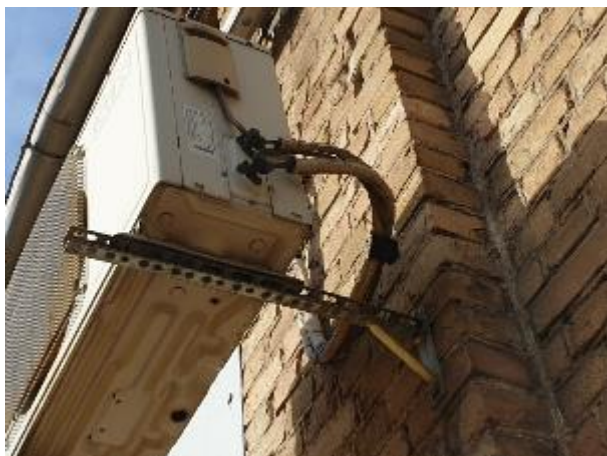
Ēkai nav izbūvēta centralizēta gaisa kondicionēšanas sistēma, atsevišķām telpām ierīkota lokāla dzesēšanas sistēma. Apsekošanas laikā konstatēts, ka veikta nekvalitatīva dzesēšanas sistēmas pretkondensāta izolācijas montāža (skatīt 5.6.1. att.).

5.6.1.att. Dzesēšanas sistēmas ārējais bloks, nekvalitatīva cauruļvadu pretkondensāta izolācijas montāža

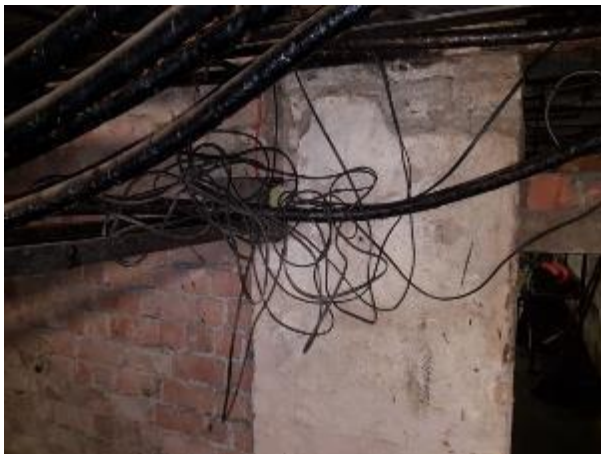
5.9.27. att. Nepieslēgts/nedemontēts kabelis pagrabstāvā

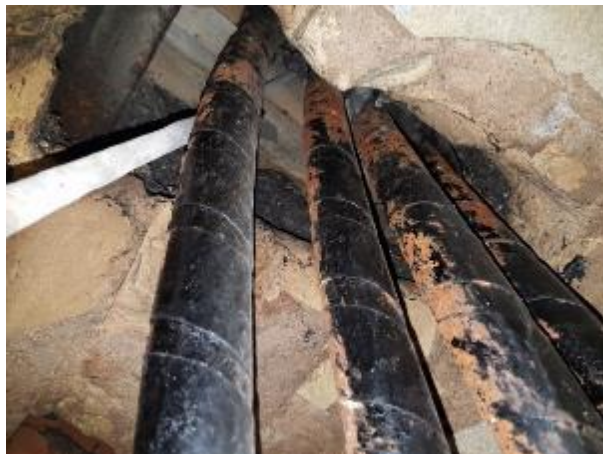
5.9.28. att. Kabelu šķērsojums caur pagrabstāva un 1.stāva pārsegumu

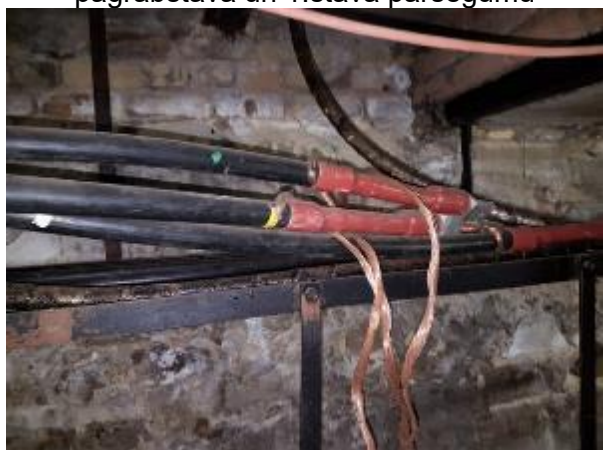
5.9.30. att. Nepieslēgts/nedemontēts kabelis pagrabstāvā

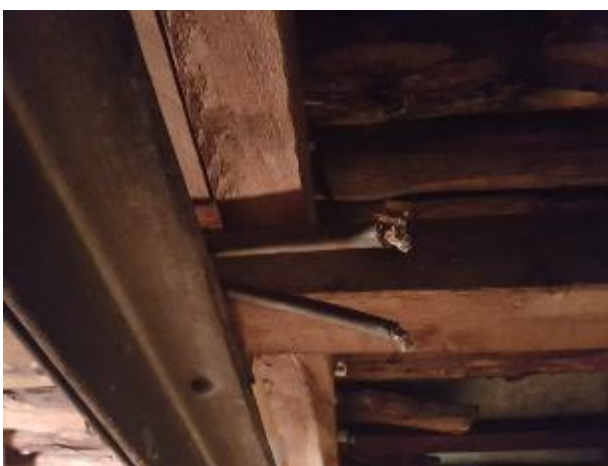
5.9.49. att. Nepieslēgtie/nedemontētie kabeļi bēniņos

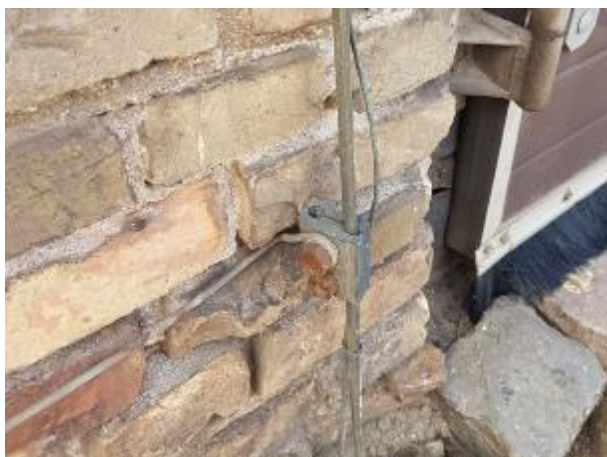
6.7.2. att. NYM kabeli uz ēkas fasādes bez aizsargcaurulēm
