# TEHNISKĀS APSEKOŠANAS ATZINUMS

Nr. 3-4.5.4/81855

OBJEKTA NOSAUKUMS: APAKŠSTACIJA

OBJEKTA ADRESE: BRĪVĪBAS GATVE 349A RĪGA

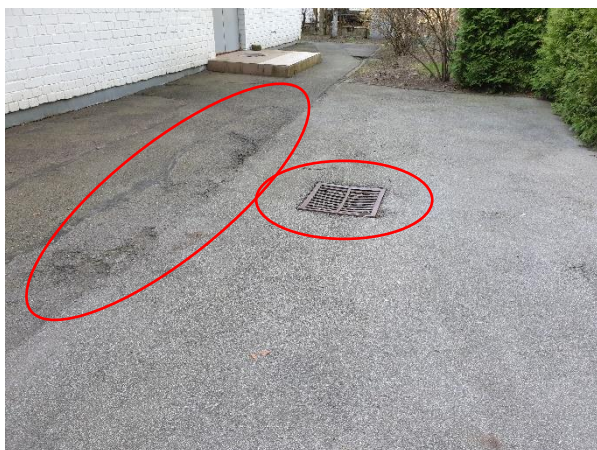
<p>Segums, materiāls, apdare</p>	<p>15 %</p>
<p>Piekluve ēkai tiek nodrošināta pa asfaltbetona segumiem no Brīvības gatves puses. Zemesgabalā brauktuves un ietves izbūvētas no asfaltbetona seguma.</p> <p>Segumam izveidojušies iesēdumi, sala un mitruma ietekmē bojāta seguma virskārtas struktūra, uz seguma izveidojies nebūtisks apsūnojums un zālājs, atsevišķās zonās gar ēkas ārējo perimetru nav nodrošināts atbilstošs kritums (skatīt 3.1.1. līdz 3.1.6. att.).</p> <p>Brauktuvju, ietvju, celiņu un laukumu tehniskais stāvoklis vērtējams kā daļēji apmierinošs, atsevišķās zonās gar ēkas ārējo perimetru neapmierinošs, jo nenodrošina atbilstošu ēkas aizsargapmales funkciju – lietus ūdens netiek novadīts no ēkas pamatiem.</p>

3.1.1.att. Asfaltbetona segums, seguma virskārtā izveidojušās plaisas un izdrupumi, seguma iesēdumi

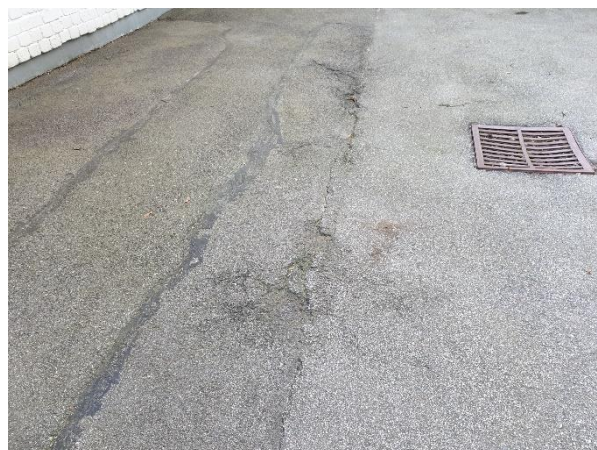
3.1.2.att. Asfaltbetona segums, seguma virskārtā izveidojušās plaisas un izdrupumi, seguma iesēdumi

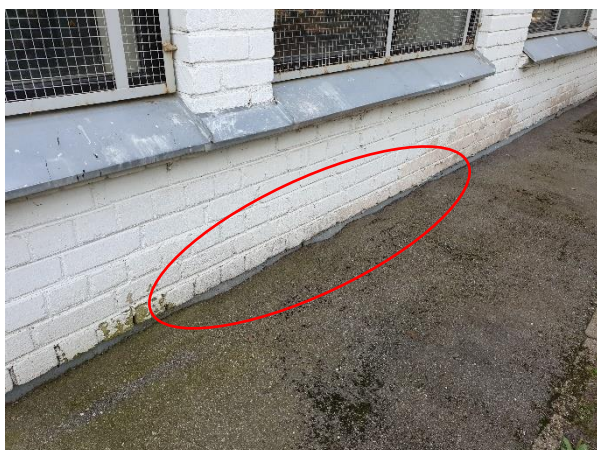
3.1.3.att. Asfaltbetona segums, seguma iesēdumi, uz seguma izveidojies nebūtisks apsūnojums

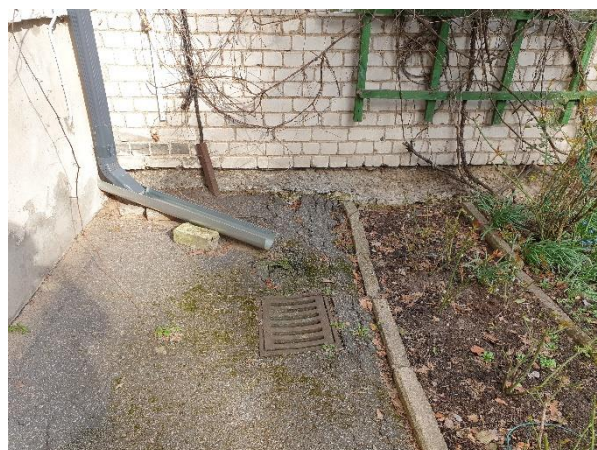
3.1.4.att. Asfaltbetona segums, seguma iesēdumi, uz seguma izveidojies nebūtisks apsūnojums

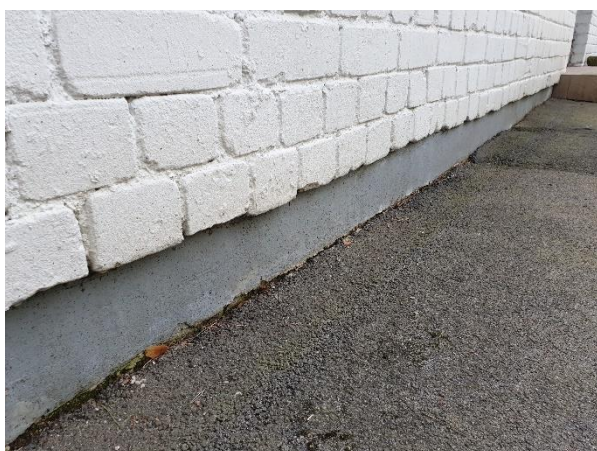
3.1.5.att. Asfaltbetona segums, seguma iesēdumi

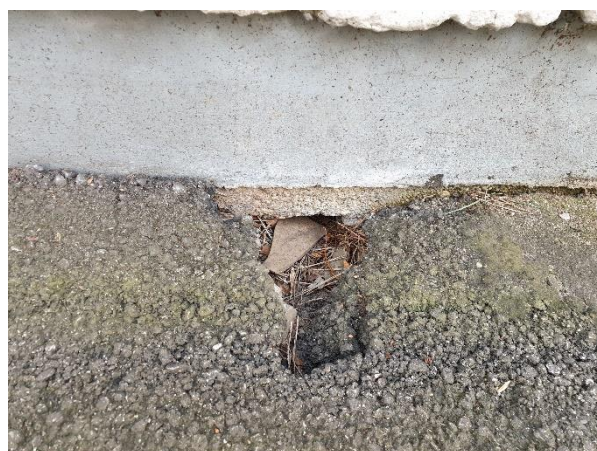
3.1.6.att. Asfaltbetona segums, seguma iesēdumi

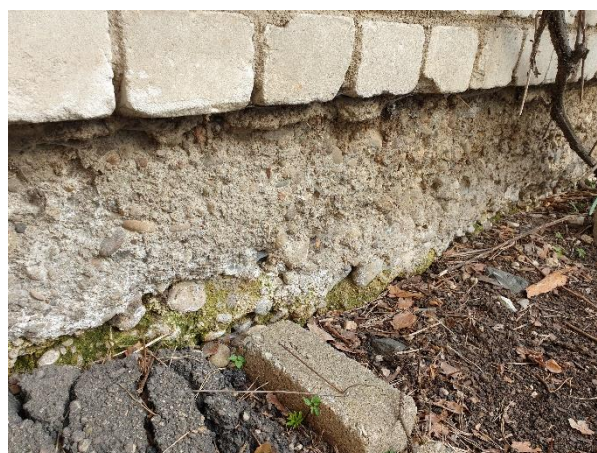
4.1.2.att. Nebūtiska pamata virszemes daļas betona erozija, uz betona virsmas izveidojies nebūtisks apsūnojums un izsālījumi

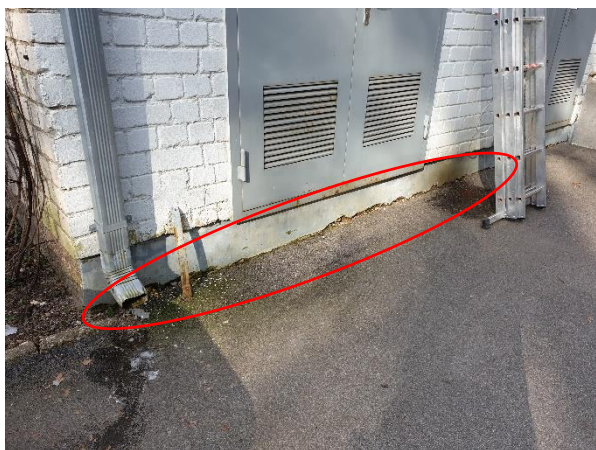
4.1.7.att. Nebūtiska pamata virszemes daļas betona erozija, uz betona virsmas izveidojies nebūtisks apsūnojums

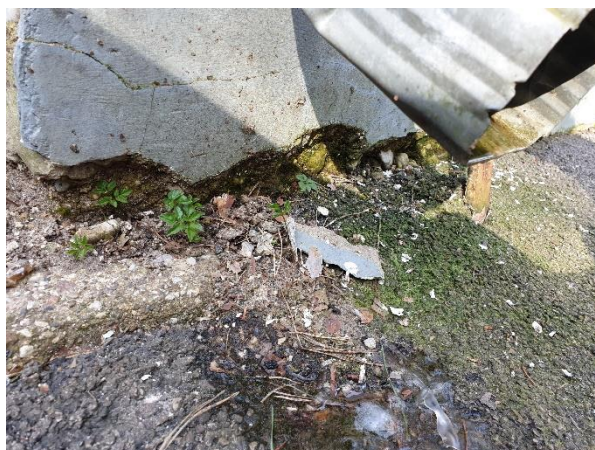
4.1.8.att. Nebūtiska pamata virszemes daļas betona erozija, uz betona virsmas izveidojies nebūtisks apsūnojums

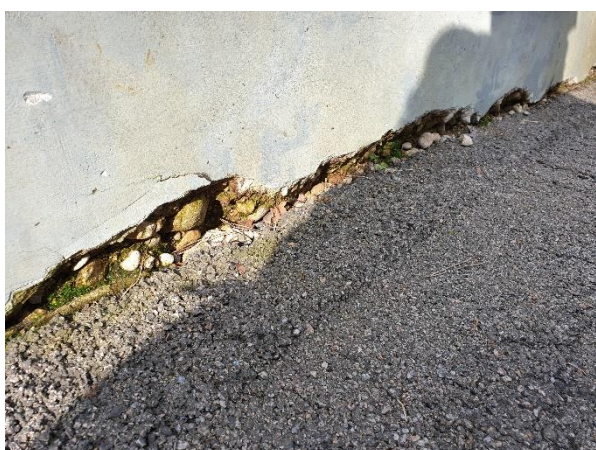
4.1.9.att. Nebūtiska pamata virszemes daļas betona erozija, uz betona virsmas izveidojies nebūtisks apsūnojums

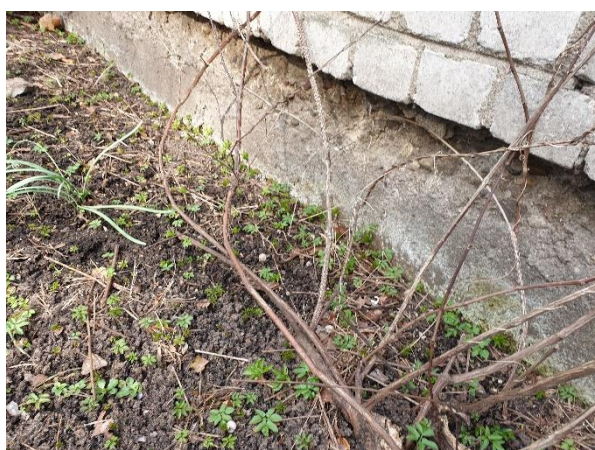
4.1.10.att. Dienvidu fasādes puse, nav ierīkota ēkas aizsargapmale

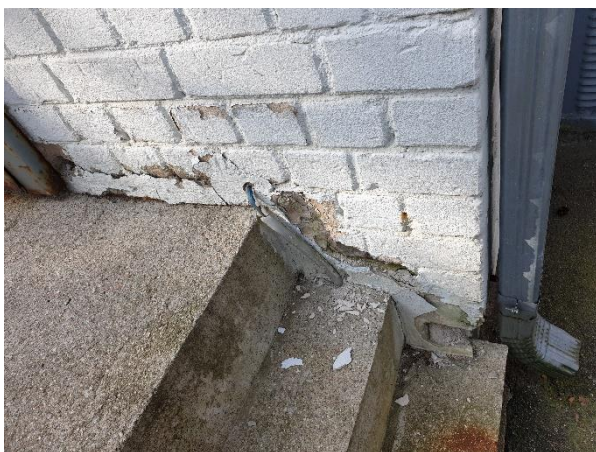
4.2.9.att. Mūra konstrukcijas austrumu  
fasādes pusē, mūra un mūrjavas erozija

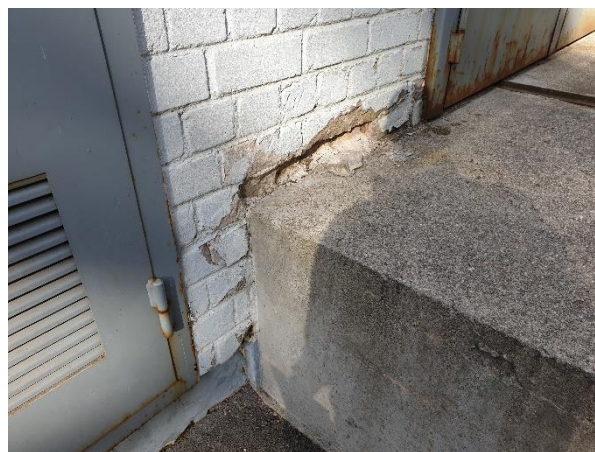
4.2.10.att. Mūra konstrukcijas austrumu  
fasādes pusē, mūra un mūrjavas erozija

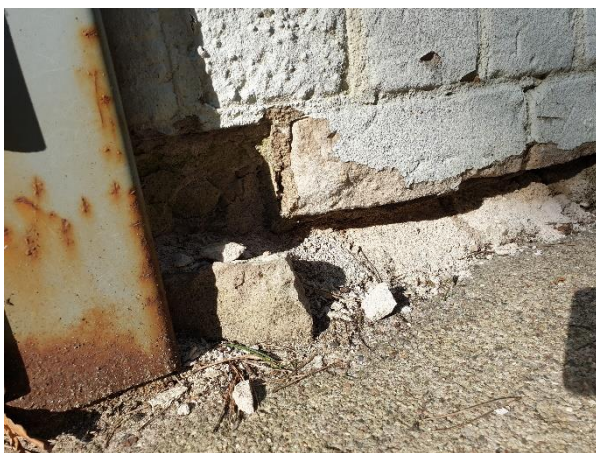
4.2.11.att. Mūra konstrukcijas austrumu  
fasādes pusē, mūra un mūrjavas erozija,  
izdrupumi

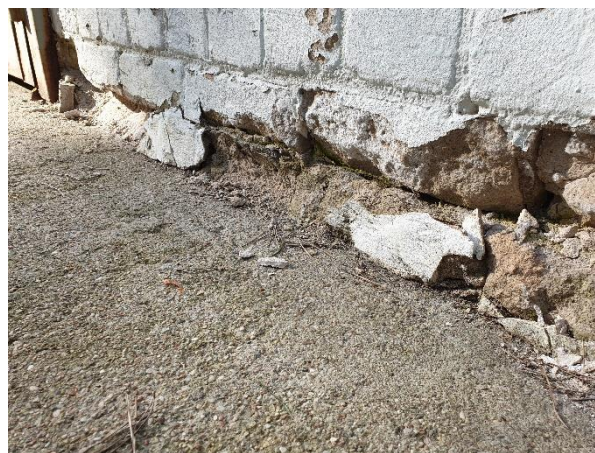
4.2.12.att. Mūra konstrukcijas austrumu  
fasādes pusē, mūra un mūrjavas erozija,  
izdrupumi

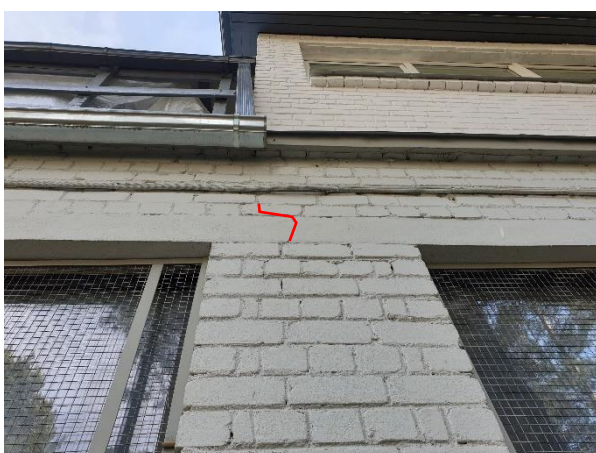
4.2.17.att. Plaisa dzelzsbetona pārsedzē

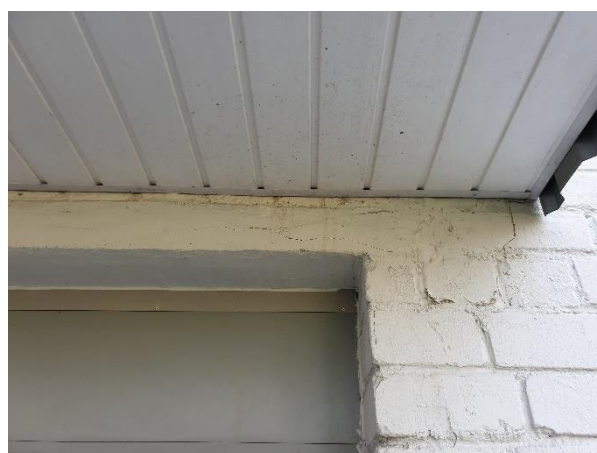
4.2.18.att. Plaisa dzelzsbetona pārsedzē

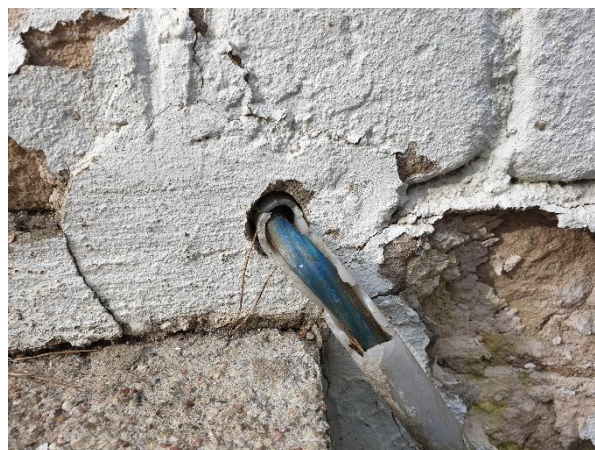
4.5.2.att. Inženiertīklu šķērsojums ēkas ārsienā, nav veikta šķērsojuma aizdare

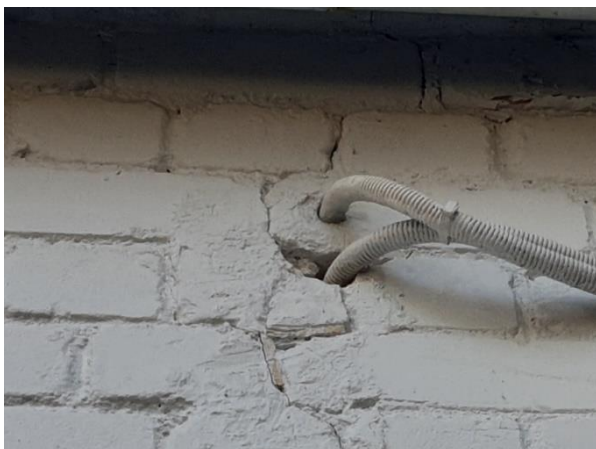
4.5.3.att. Inženiertīklu šķērsojums ēkas ārsienā, nav veikta šķērsojuma aizdare

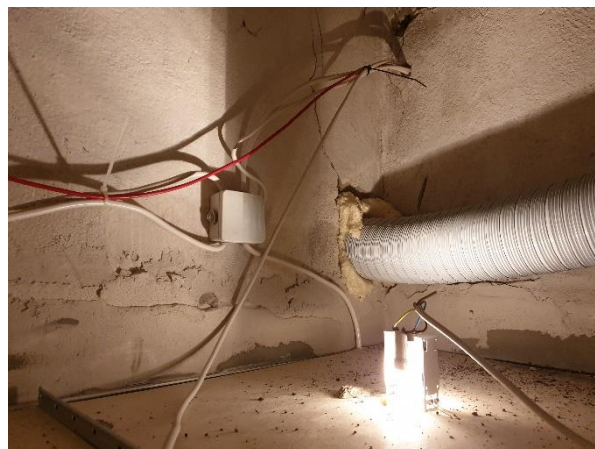
4.5.4.att. Inženiertīklu šķērsojums ēkas ārsienā, izmantoti neatbilstoši būvizstrādājumi – celtniecības putas

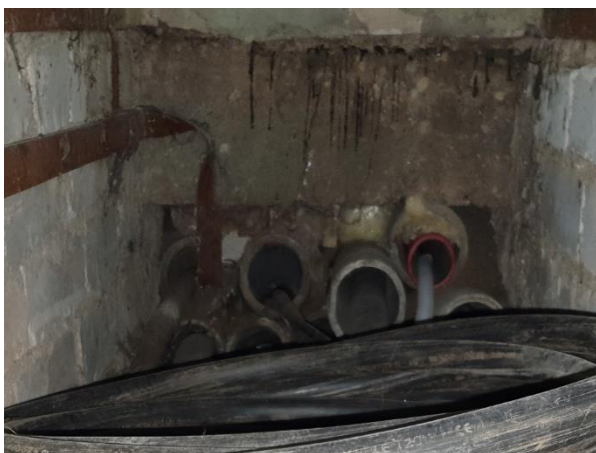
4.5.5.att. Inženiertīklu šķērsojums ēkas ārējas pamatu konstrukcijā, izmantoti neatbilstoši būvizrādājumi – montāžas putas

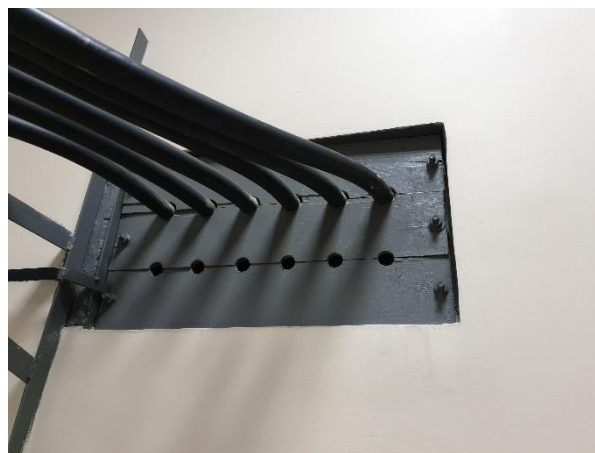
4.5.6.att. Inženiertīklu šķērsojums starpsienā starp apkurināmu un neapkurināmu telpu, nav veikta aizdare

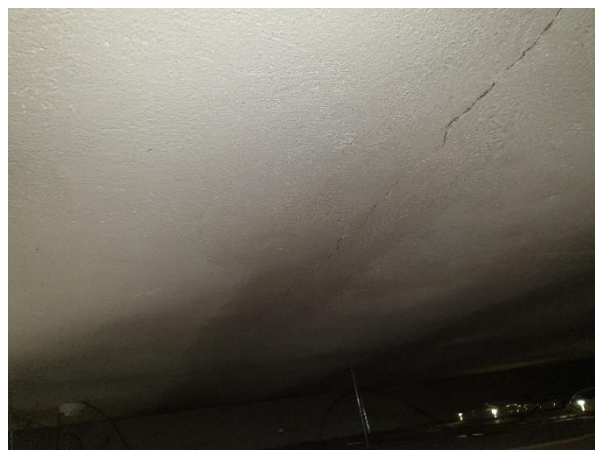
4.6.2.att. Plaisa panelu savienojuma vietā

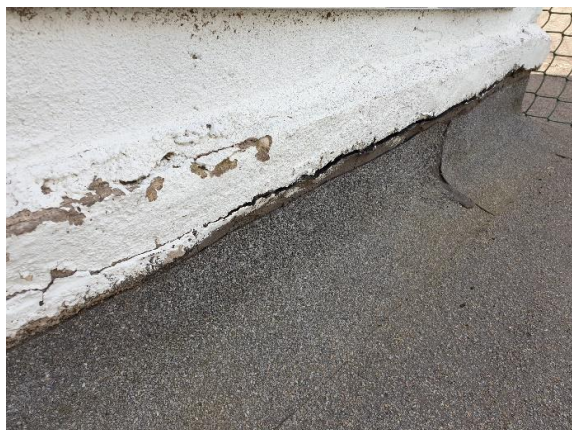
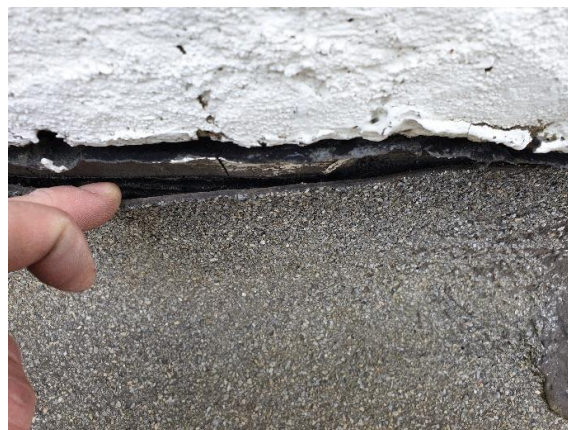
4.8.5.att. Jumta seguma izbūves nepilnības,  
nav nodrošināts hermētiskums

4.8.6.att. Jumta seguma izbūves nepilnības,  
nav nodrošināts hermētiskums

4.8.2.	<p>Virš ventilācijas izvadiem ieklātas skārda loksnes ar bituma ruļļveida seguma, kas ir tehniski nolietojies.</p> <p>Atsevišķās zonās jumta segumam konstatētas izbūves nepilnības, kas veicina seguma nehermētiskumu.</p> <p>Uzstādītajam skārda lāsenim konstatēta pastiprināta korozija.</p> <p>Jumta seguma tehniskais stāvoklis vērtējams kā apmierinošs.</p>	<p>Veikt ventilācijas izvadu jumtiņu seguma nomaiņu.</p> <p>Novērst konstatētās jumta seguma izbūves nepilnības.</p>

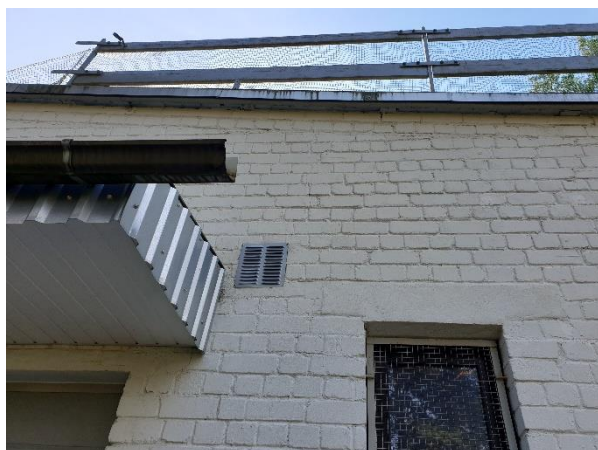
4.9.1.att. Jumtiņš virs ēkas ieejas, jumtiņa teknei nav uzstādīti stāvvedi

22	Jumta margām izveidot atbilstošus stiprinājumus.	kompl.	1,00
23	Ēkas ieejas jumtiņam nodrošināt atbilstošu un efektīvu lietus ūdeņu novadīšanu prom no ēkas.	kompl.	1,00
24	Veikt ieejas jumtiņa lietus ūdens novadīšanas sistēmas tekņu tīrīšanu.	kompl.	1,00
25	Veikt ieejas jumtiņa konstrukcijas attīrīšanu no korozijas un atjaunot pretkorozijas pārklājumu	kompl.	1,00
26	Veikt lieveņa attīrīšanu no apsūnojuma.	kompl.	1,00
27	Veikt lieveņa bojāto flīžu nomaiņu.	m <sup>2</sup>	1,00
28	Veikt logu aizsargrestu attīrīšanu no korozijas, atjaunot pretkorozijas pārklājumu.	kompl.	1,00
29	Veikt ārdurvju attīrīšanu no korozijas, atjaunot pretkorozijas pārklājumu.	gab.	1,00
30	Veicot ēkas energoefektivitātes paaugstināšanas pasākumus, izvērtēt nepieciešamību nomainīt ēkas ārdurvis uz energoefektīvākām.	kompl.	1,00
31	Veikt vārtu attīrīšanu no korozijas, atjaunot pretkorozijas pārklājumu.	gab.	3,00
32	Veikt ventilācijas sistēmu pārbaudi un tīrīšanu atbilstoši spēkā esošo 2016. gada 19. aprīļa Ministru kabineta noteikumu Nr. 238 "Ugunsdrošības noteikumi" prasībām.	kompl.	1,00

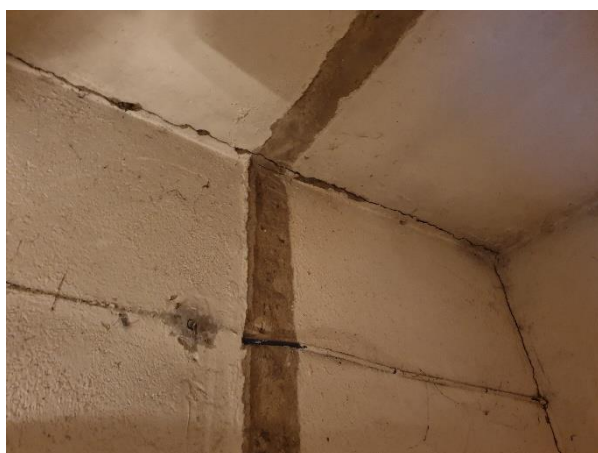
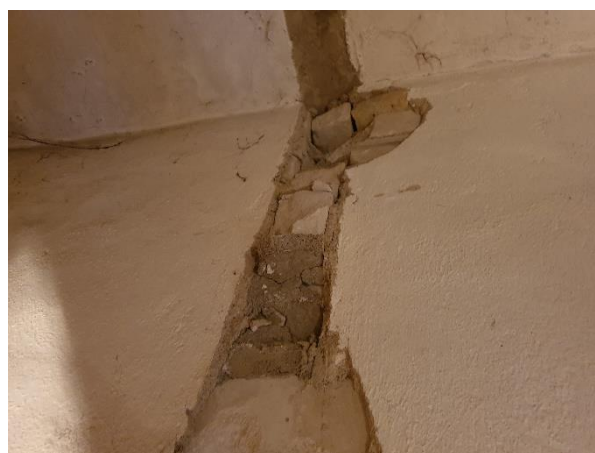
4.11.1.att. Demontētā starpsiena starp telpām Nr.2 un Nr.3

4.11.2.att. Demontētā starpsiena starp telpām Nr.2 un Nr.3

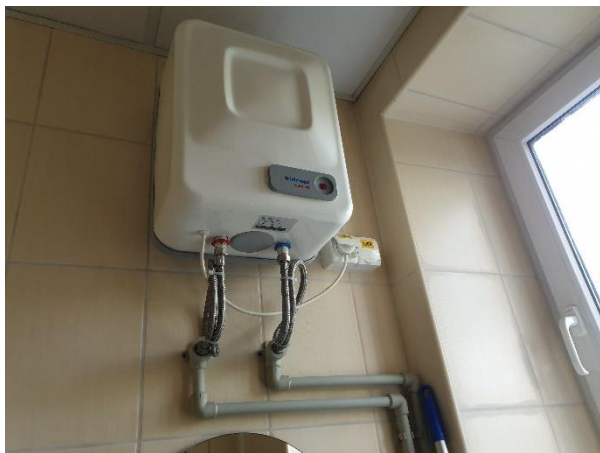
iekšējā karstā ūdens ūdensvada sistēma, tīkla shēma, cauruļvadi un sūkņi. Siltuma patēriņš karstā ūdens sagatavošanai. Ūdens sildītāja novietojums	10%
<p>Ēkai izbūvēta vietējā karstā ūdens apgādes sistēma, karstā ūdens sagatavošana tiek nodrošināta ar firmas Idropi modeļa mini 15 elektrisko sildītāju (skatīt 5.2.1. att.). Karstā ūdens cauruļvadi izbūvēti no kausējamajiem PPR cauruļvadiem. Ūdens sildītāji pieslēgti ar lokanajiem pievadiem. Karstā ūdens cauruļvadi nav siltināti.</p> <p>Karstā ūdens cauruļvadu un iekārtu tehniskais stāvoklis ir apmierinošs.</p> <p>Ēkas karstā ūdensvada sistēma kopumā atbilst spēkā esošo 2015. gada 30. jūnija Ministru kabineta noteikumu Nr. 322 "Noteikumi par Latvijas būvnormatīvu LBN 221-15 "Ēku iekšējais ūdensvads un kanalizācija"" prasībām.</p>

5.2.1.att. Karstā ūdens elektriskais sildītājs

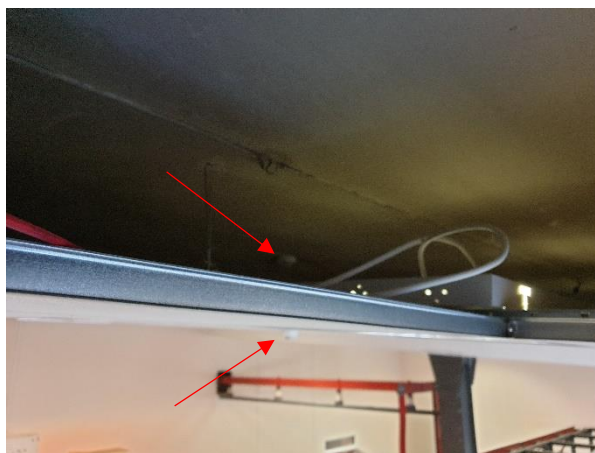
Telpu aizsardzība it nodrošināta ar dūmu detektoriem (skatīt 5.3.8. att.).

5.3.8.att. dūmu detektori zem un virs piekārtu griestu konstrukcijām

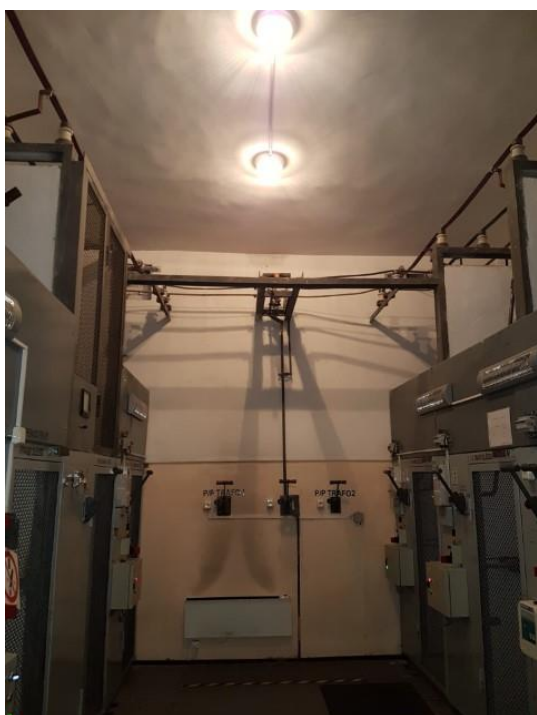
5.9.1. att. 10 kV iekštelpu sadalietais (ISI)

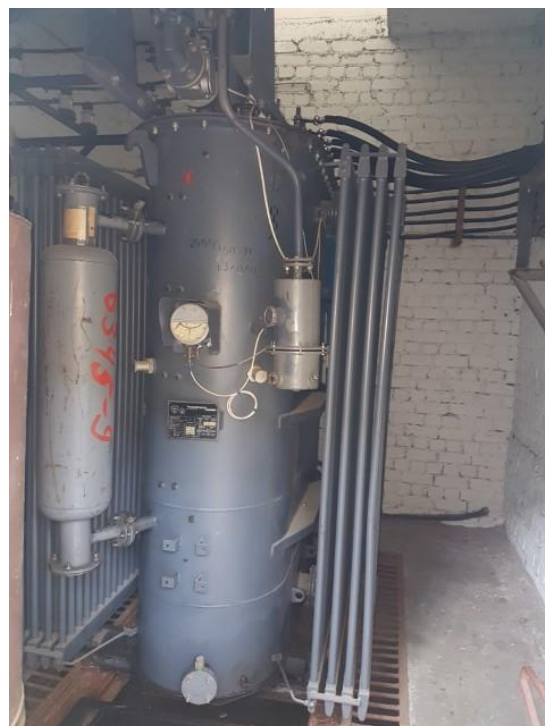
5.9.6. att. Vilces 10/0,565 kV transformators

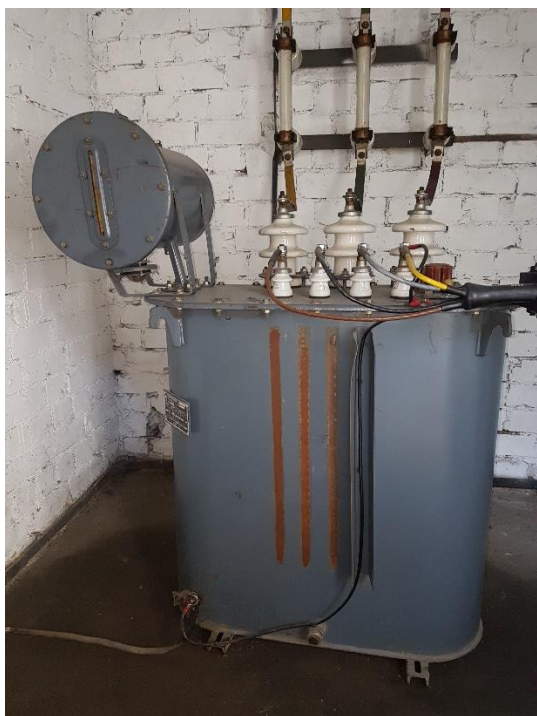
5.9.7. att. Pašpatēriņa 10/0,4 kV transformators

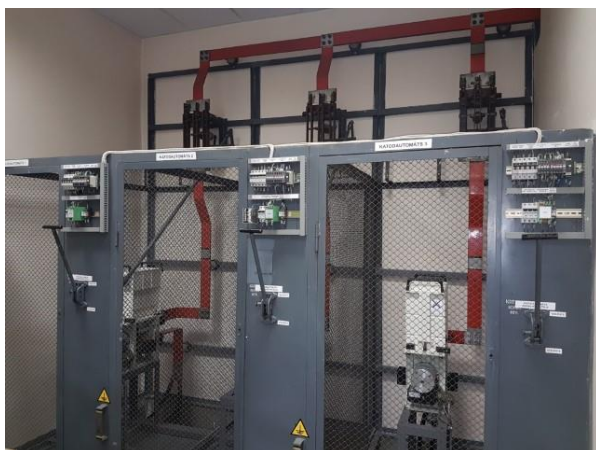
5.9.9. att. Izvadi no taisngriežu iekārtām – pieslēgums pie kopējās kopnes caur katodautomātiem

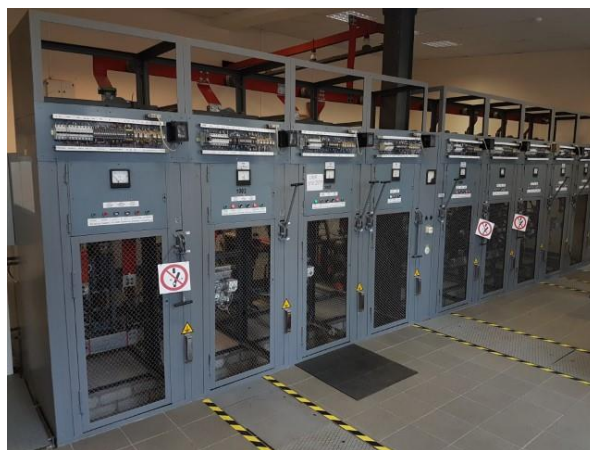
5.9.10. att. Līdzstrāvas 0,6 kV sadalne

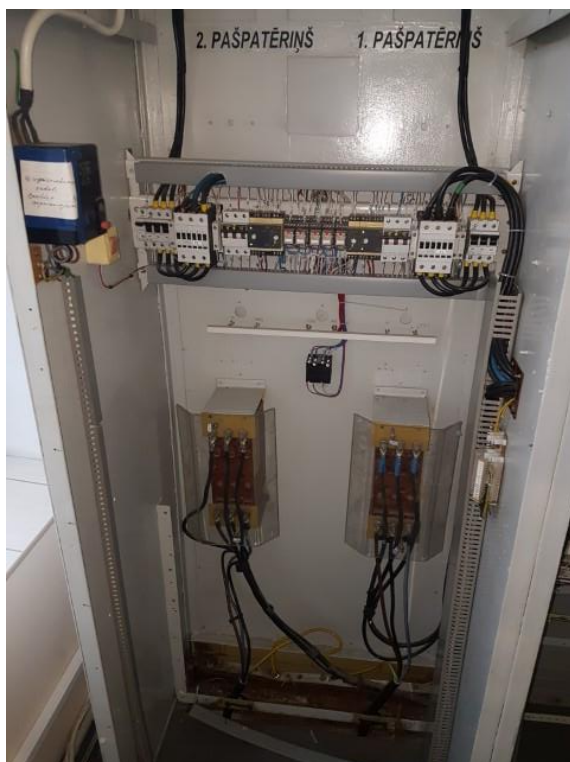
5.9.13. att. Pašpatēriņa ievada sadalnes ievadaautomātslēdžu aizmugurējā puse

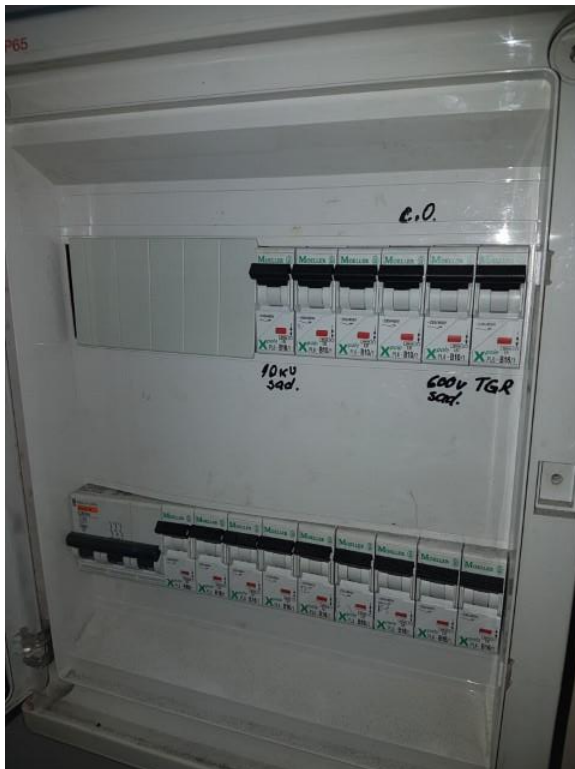
5.9.15. att. SS-1 spēka un apgaismojuma sadalne

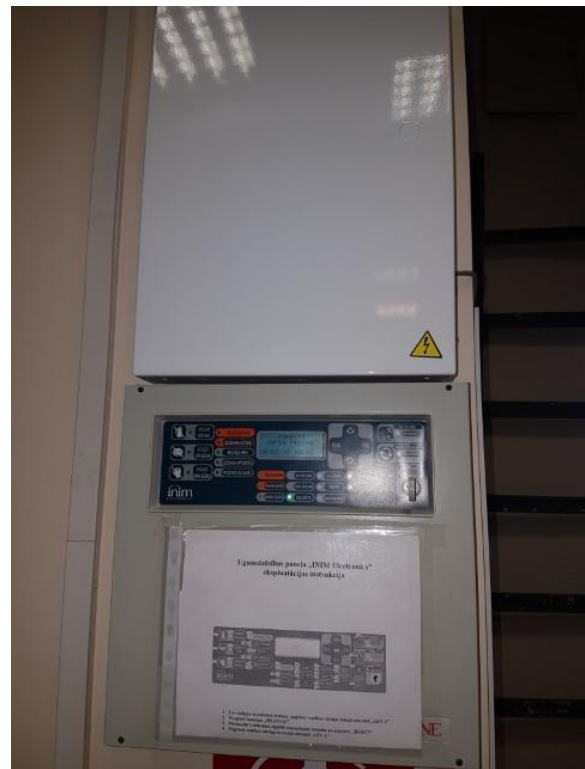
5.9.16. att. Ugunsdrošības signalizācijas panelis

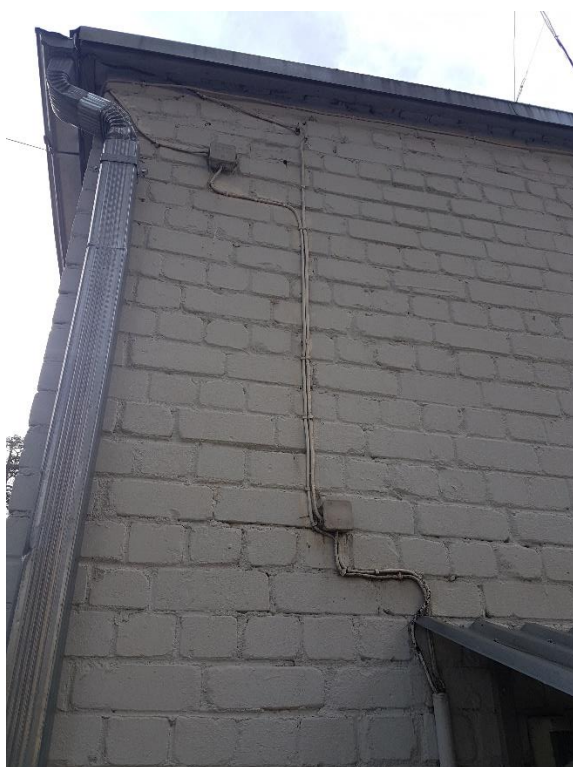
Citas sistēmas	40 %
Ārpus ēkas uzstādīts apgaismojums un tā elektroapgādes kabeli (skatīt 6.7.1. att., 6.7.4. att., 6.7.5. att., 6.7.6. att.).	
Uz ēkas ārējās sienas ir konstatēta elektroinstalācija neapmierinošā stāvoklī:	
<ul style="list-style-type: none"><li>- NYM kabelis, kas nav ievietots aizsargcaurulē (gofrā) (skatīt 6.7.1. att., 6.7.4. att.);</li><li>- kabelis, kuram ir bojāta aizsargcaurule (skatīt 6.7.2. att.)</li><li>- nozarkārba/sadalne bez aizsargvāka (skatīt 6.7.5. att.).</li></ul>

6.7.1. att. NYM kabelis uz fasādes sienas

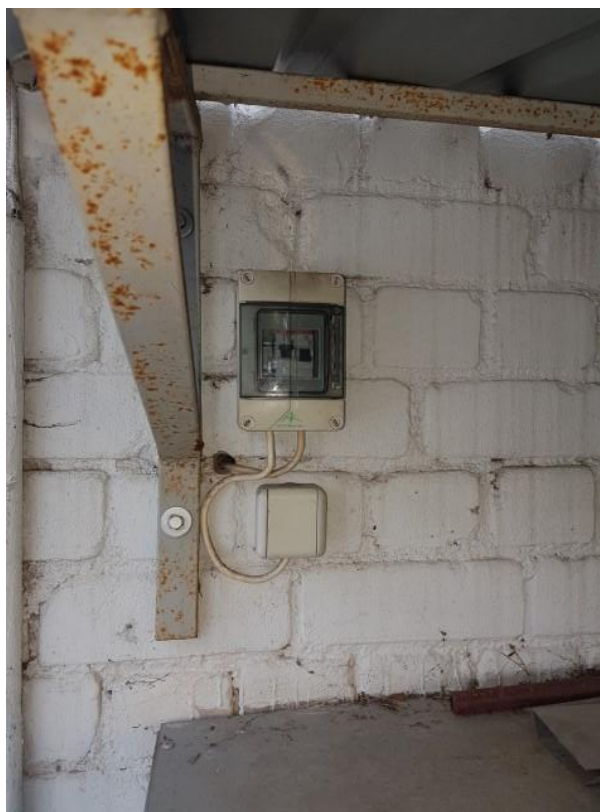
6.7.4. att. NYM kabelis uz fasādes sienas
