Pielikums Nr.1

Created: 11-06-2021

Plan: Fridrika iela_2; Spēkstacija Nr 1 Plāns

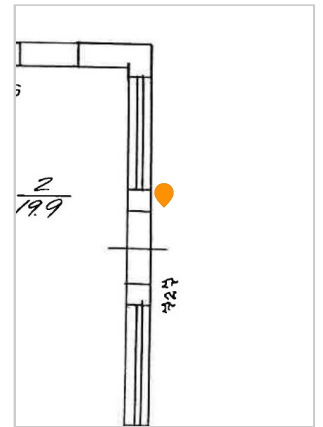
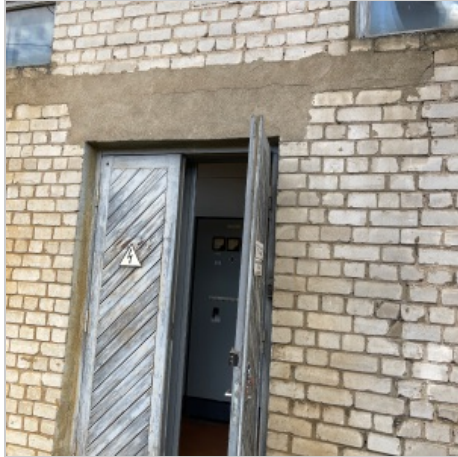
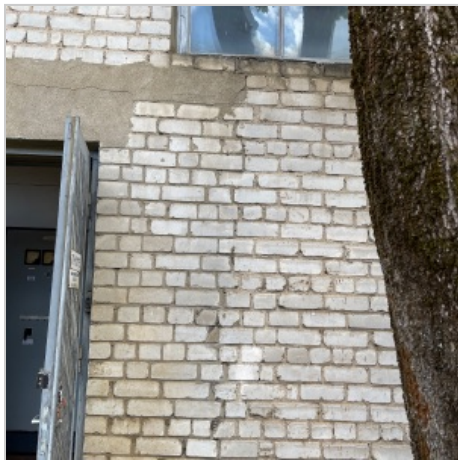
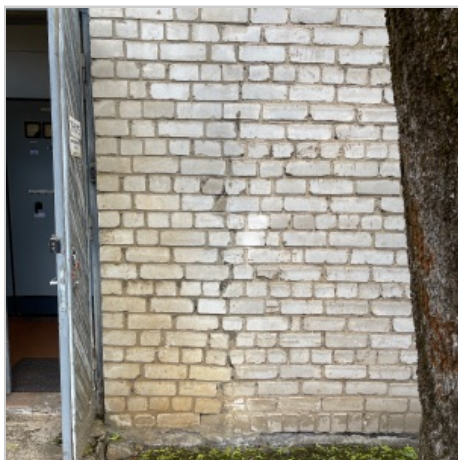
● **#47 - Vertikāla plaisa mūra konstrukcijā. Nepieciešams veikt konstrukcijas padziļinātu tehnisko izpēti un izstrādāt konstrukcijas pastiprinājuma risinājumu, lai novērstu konstrukcijas tālākus bojājumus.**

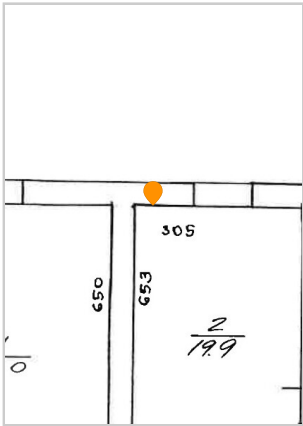
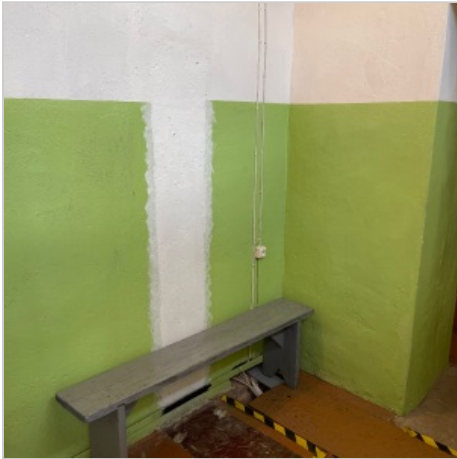
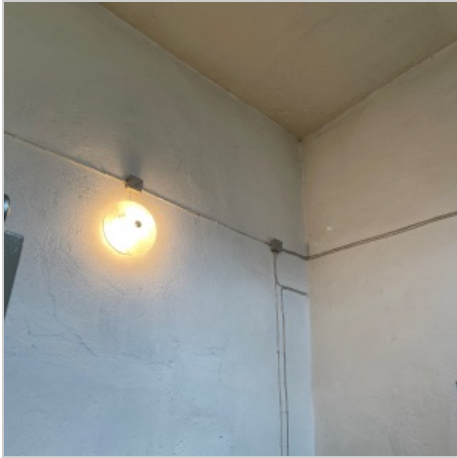
#6 - Apsekošanas laikā ir redzamas pazīmes, ka starpsienas konstrukcijā ir izbūvēti elektrokabeļi.

Apsekošanas laikā ir redzamas pazīmes, ka starpsienas konstrukcijā ir izbūvēti elektrokabeļi.
Iekštelpās ķieģeļu mūra sienu apdare ir veikta ar kaļķa-cementa apmetumu, daļa apmetuma ir krāsota, daļa balsināta ar kaļķu javu.

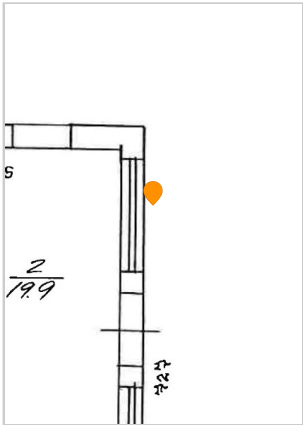
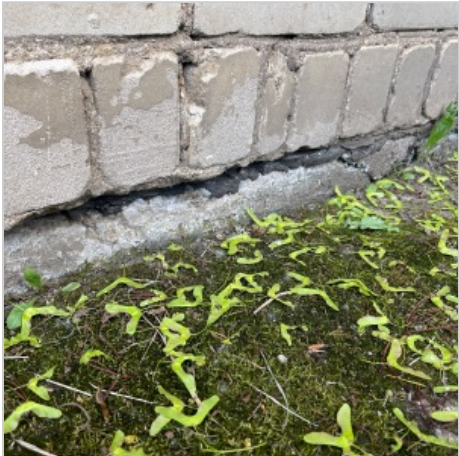
● **#49 - Pamatu horizontālā hidroizolācija ir bojāta, pamatu apmetums ir izdēdējis, vietām atsedzot pamatu ķieģeļu mūra konstrukciju.**

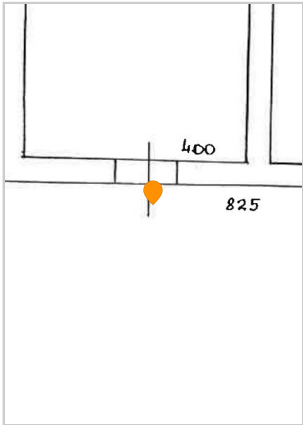
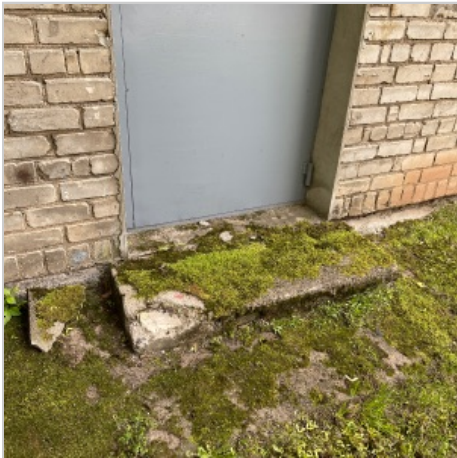
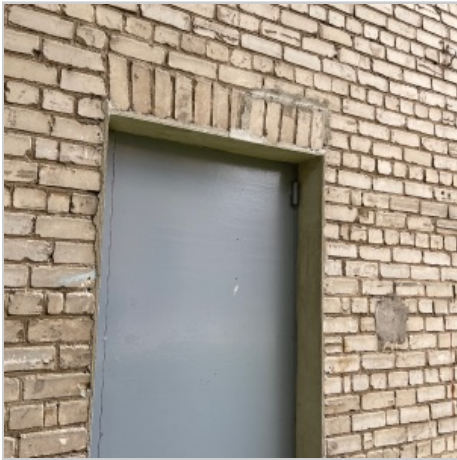
● #61 - Ēkai ir metāla durvis, bez siltumizolācijas, kas neatbilst LBN 002-19 "Norobežojošo konstrukciju siltumtehnika" 3.tabulas prasībām.

Ēkai ir metāla durvis, bez siltumizolācijas, kas neatbilst LBN 002-19 "Norobežozošo konstrukciju siltumtehnika" 3.tabulas prasībām.

Ēkas betona lievenis ir bojāts erozijas procesa rezultātā, daļa no betona lieveņa konstrukcijas ir atlūzusi, lievenis nepilda sākotnēji paredzēto funkciju.

Virš durvīm ir izbūvēta ķīļveida pārsedze no silikāta ķieģeļiem. Pārsedzes virsnormatīvu deformāciju pazīmes nav konstatētas.

Ēkas pamatu apmetums ir izdēdējis, atsedzot pamata konstrukciju. Pamati nav aizsargāti pret turpmākiem bojājumiem nelabvēlīgu laika apstākļu ietekmē.

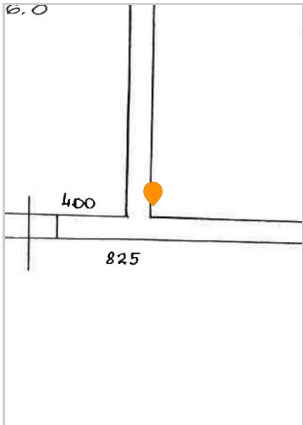
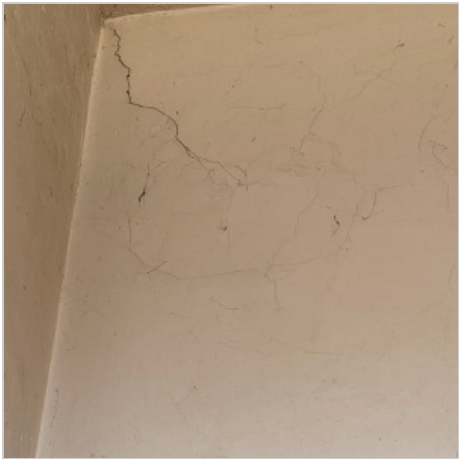
● **#4 - Ēkas starpsienā pie pārseguma ir konstatēta diagonāla plaisa, nepieciešams veikt padziļinātu tehnisko izpēti, lai noteiktu plāsmas rašanās cēloni un, nepieciešamības gadījumā, izstrādātu konstrukcijas pastiprinājuma risinājumu.**

Ēkas starpsienā pie pārseguma ir konstatēta diagonāla plaisa, nepieciešams veikt padziļītātu tehnisko izpēti, lai noteiktu plāsmas rašanās cēloni un, nepieciešamības gadījumā, izstrādātu konstrukcijas pastiprinājuma risinājumu.

Ēkas grīdā ir izbūvēta kanālu sistēma elektrokabeļu guldīšanai, kas nosepta ar metāla vākiem. Uz sienām ir izbūvēta zemējuma metāla lenta.

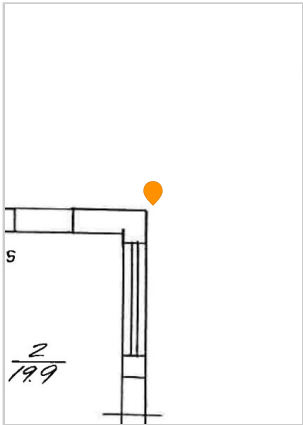
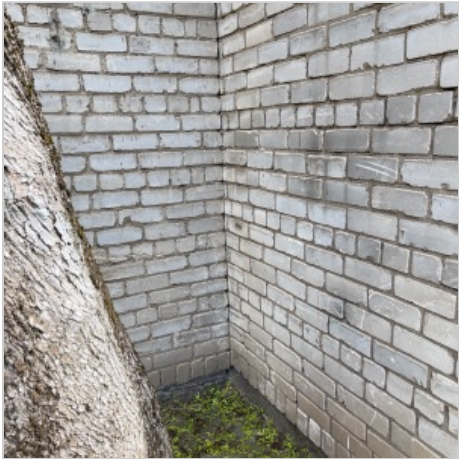
● **#48 - Abu blakus stāvošo transformatoru apakšstacijas ēku sienu mūris nav izbūvēts ar ķieģeļu pārsiešanas metodi. Ēku savienojuma zonā ir konstatēta plaisa, kas liecina par abu ēku atsevišķiem deformatīviem procesiem.**

Abu blakus stāvošo transformatoru apakšstacijas ēku sienu mūris nav izbūvēts ar ķieģeļu pārsiešanas metodi. Ēku savienojuma zonā ir konstatēta plaisa, kas liecina par abu ēku atsevišķiem deformatīviem procesiem.

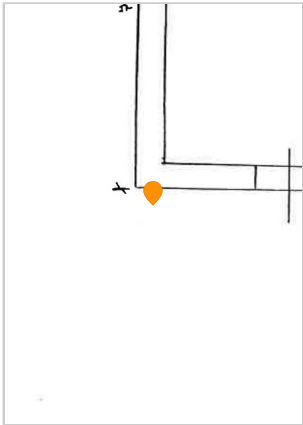
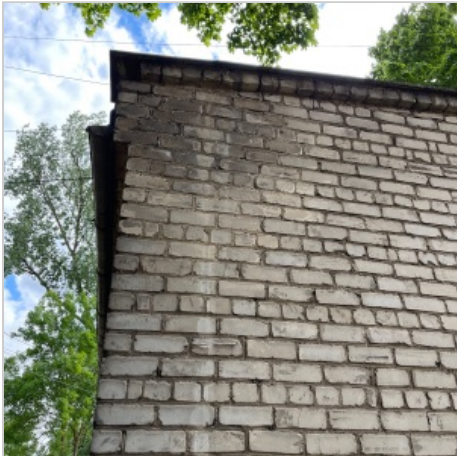
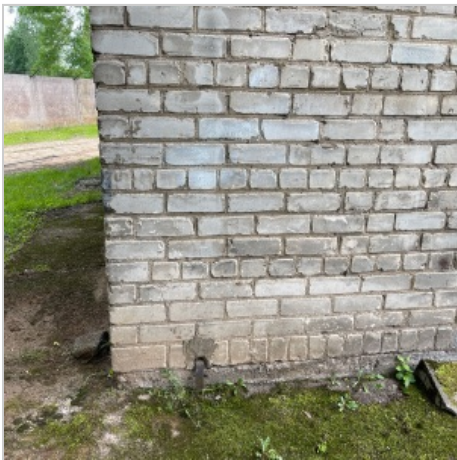
● **#60 - Parapeta skārda lāseņi nepilda mūra sienas aizsardzības no notekūdeņiem funkciju, Uz mūra sienas konstrukcijas ir izveidojušies mitruma piesātināti iecirkņi, kas veicina mūra eroziju.**

Parapeta skārda lāseņi nepilda mūra sienas aizsardzības no notekūdeņiem funkciju, Uz mūra sienas konstrukcijas ir izveidojušies mitruma piesātināti iecirkņi, kas veicina mūra eroziju.

Virspamatu zonā ir konstatēta slīpa plaša mūra konstrukcijā, kas radusies mūra konstrukcijas erozijas rezultātā.

Ēkas lietusūdens apmale ir degradēta un nepilda savu funkciju.

Cokla apmetums ir izdēdējis un lokāli ir atsegtas pamata konstrukcijas.

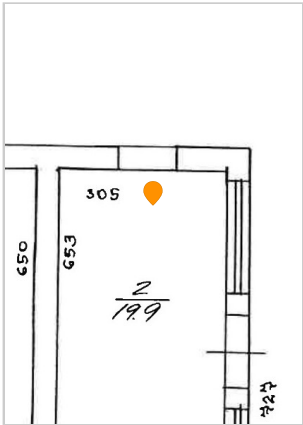
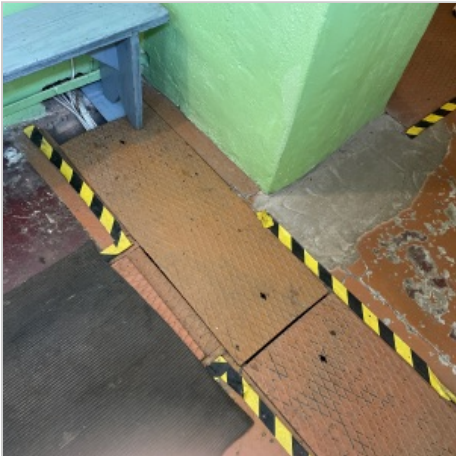
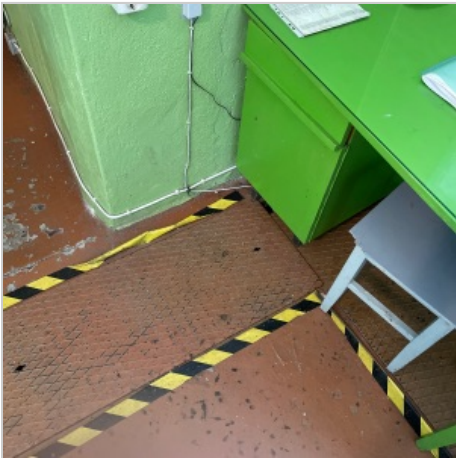
● #7 - Ēkas grīdā ir izbūvēta kanālu sistēma elektrokabeļu guldīšanai, kas nosepta ar metāla vākiem.

Ēkas grīdā ir izbūvēta kanālu sistēma elektrokabeļu guldīšanai, kas nosepta ar metāla vākiem.

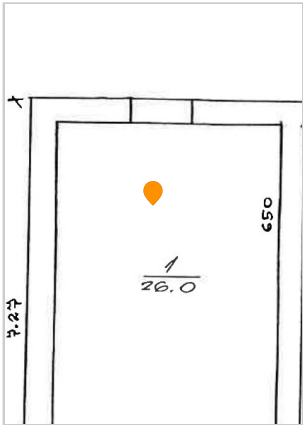
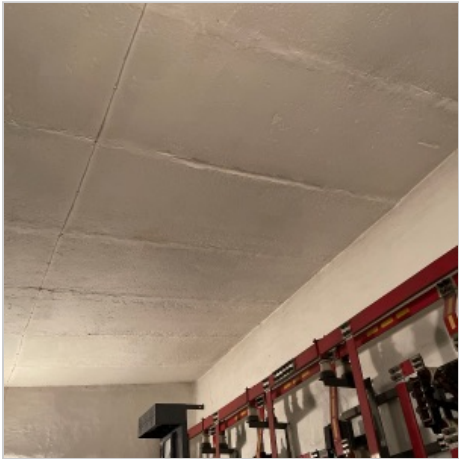
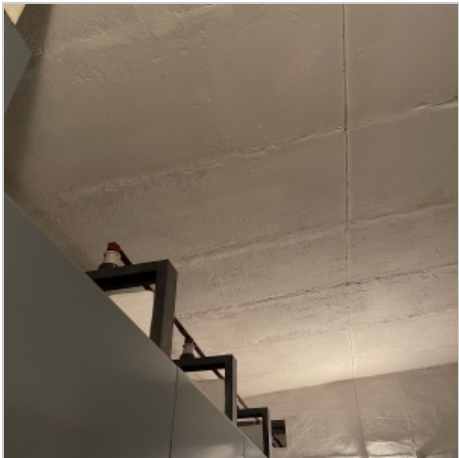
● #30 - Ēkai ir saliekamo dzelzsbetona paneļu pārsegums, vizuālas apsekošanas laikā paneļu bojājumi netika konstatēti.

Ēkai ir saliekamo dzelzsbetona paneļu pārsegums, vizuālas apsekošanas laikā paneļu bojājumi netika konstatēti.

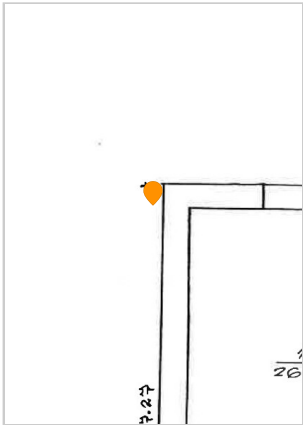
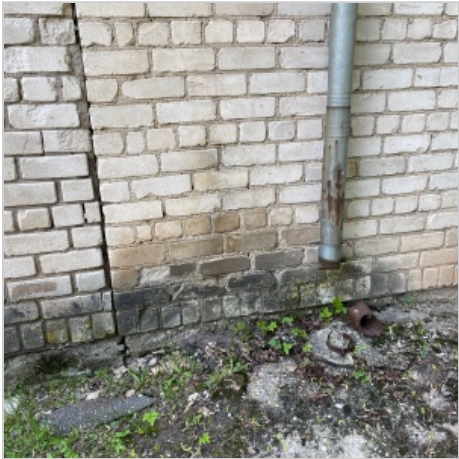
● **#56 - Lietus ūdens novadīšanas tekne ir bojāta un atrodas neapmierinošā tehniskā stāvoklī, kā rezultātā nepilda savu funkciju un lietus ūdeņi skalo ēkas pamatu konstrukciju.**

Sanita Rubene	Lietus ūdens novadīšanas tekne ir bojāta un atrodas neapmierinošā tehniskā stāvoklī, kā rezultātā nepilda savu funkciju un lietus ūdeņi skalo ēkas pamatu konstrukciju.	10 Jun 06:20
Sanita Rubene	Ķieģeļu mūra konstrukcija blakus esošām ēkām nav savstarpēji pārsieta, būves strādā kā pilnībā nodalīti būvapjomi.	10 Jun 06:20
Sanita Rubene	Pamatu apmetums ir izdēdējis regulāras lietus ūdens iedarbības rezultātā.	10 Jun 06:21
Sanita Rubene	Ēkas lietus ūdens notekapmale ir bojāta regulāras lietus ūdens iedarbības un sasalšanas-atkušanas ciklu iedarbes rezultātā.	10 Jun 06:23

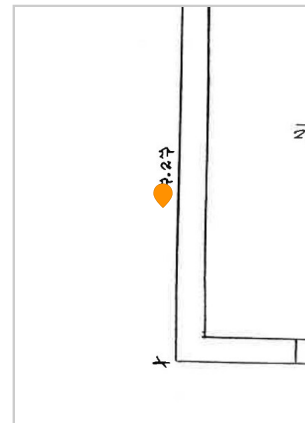
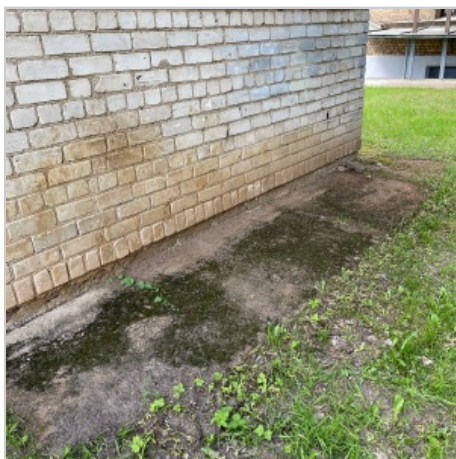
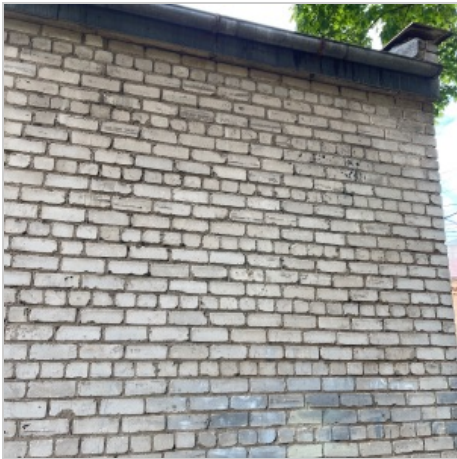
#58 - Ēkas lietusūdens apmale ir bojāta, lokāli ir sāciel apmales betona sadalīšanās process cikliskas sala un ūdens iedarbības rezultātā.

Ēkas lietussūdens apmale ir bojāta, lokāli ir sāciel apmales betona sadalīšanās process cikliskas sala un ūdens iedarbības rezultātā.

Ēkas pamatu apmetums ir izdēdējis, horizontālā hidroizolācija ir atsegta, redzami lokāli horizontālās hidroizolācijas bojājumi, lokāli ir atsegta pamatu konstrukcija.

Sienu mūra konstrukcijā ir konstatētas vertikāl rakstura plaisas mūra šuvju vietās, nepieciešams novērst regulāru mūra konstrukcijas šuvju izskalošanu dēļ bojātas lietuss ūdeņu savākšanas sistēmas.

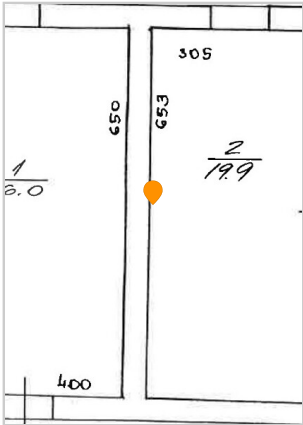
#10 - Ēkas grīdā ir izbūvēta kanālu sistēma elektrokabeļu guldīšanai, kas nosegta ar metāla vākiem. Uz sienām ir izbūvēta zemējuma metāla lenta.

Ēkas grīdā ir izbūvēta kanālu sistēma elektrokabeļu guldīšanai, kas nosepta ar metāla vākiem. Uz sienām ir izbūvēta zemējuma metāla lenta.

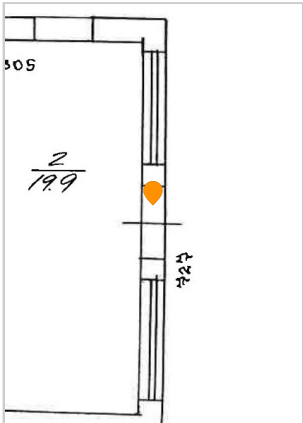
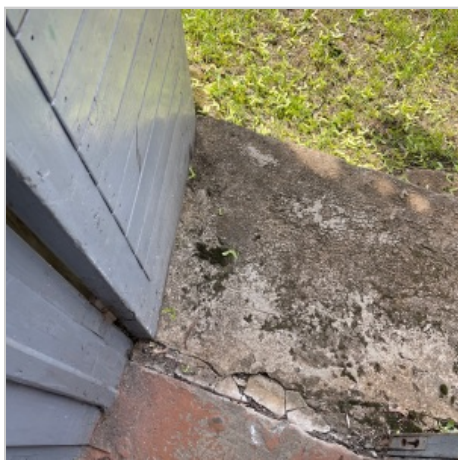
- **#9 - Ēkas galvenajai ieejai ir divviru dubultās koka durvis. Durvis ir savērpušās un nav blīvi aizveramas. Durvju konstrukcija neatbilst LBN 002-19 "Būvju norobežojošo konstrukciju siltumtehnika" 3.tabulas prasībām.**

Ēkas galvenajai ieejai ir divviru dubultās koka durvis. Durvis ir savērpušās un nav blīvi aizveramas. Durvju konstrukcija neatbilst LBN 002-19 "Būvju norobežojošo konstrukciju siltumtehnika" 3.tabulas prasībām.

Galvenās ieejas betona lievenis ir mehāniski bojāts erozijas ietekmē un pilnvērtīgi nepilda savu funkciju.

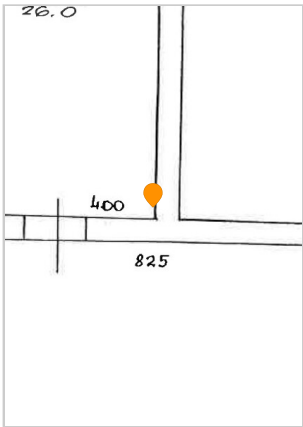
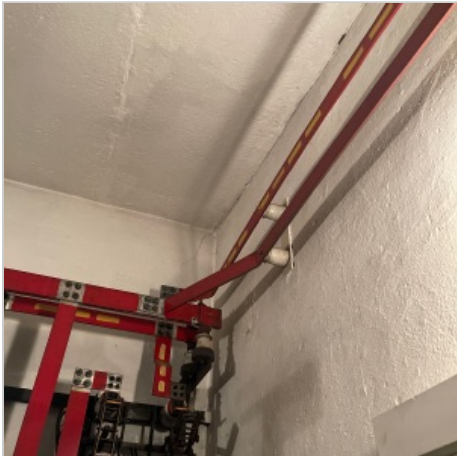
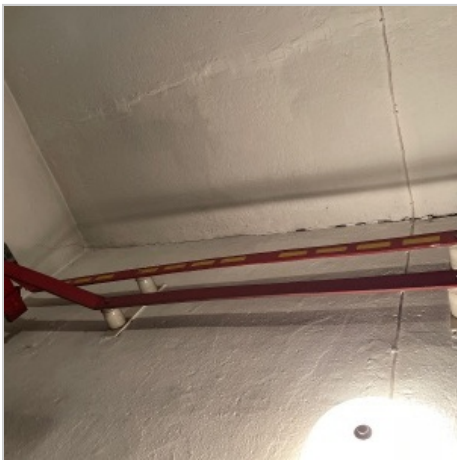
● #31 - Diagonāla plaisa mūrī, plaisa pārseguma un dienas savienojumā

Konstatēta diagonāla caurejoša plaisa starpsienas mūra konstrukcijā, kā arī plaisa pārseguma un sienas savienojumā

Nepieciešams veikt padziļinātu tehnisko izpēti, lai noskaidrotu plaisu rašanās cēloni un izstrādātu konstrukcijas pastiprinājuma risinājumu.

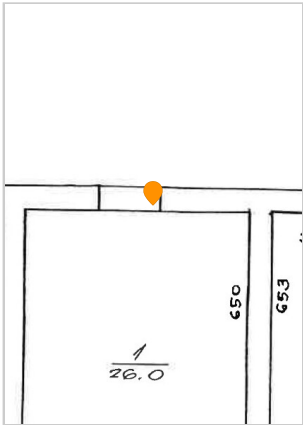
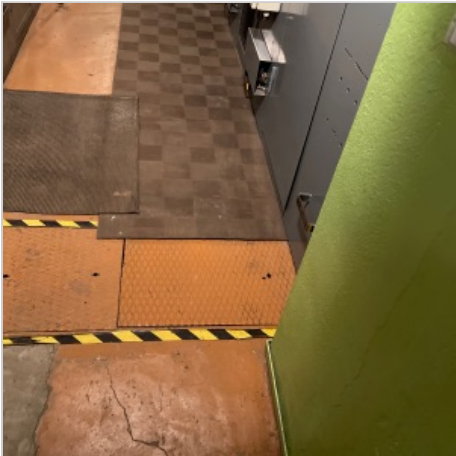
● #27 - Ēkas grīdā ir izbūvēta kanālu sistēma elektrokabeļu guldīšanai, kas nosepta ar metāla vākiem.

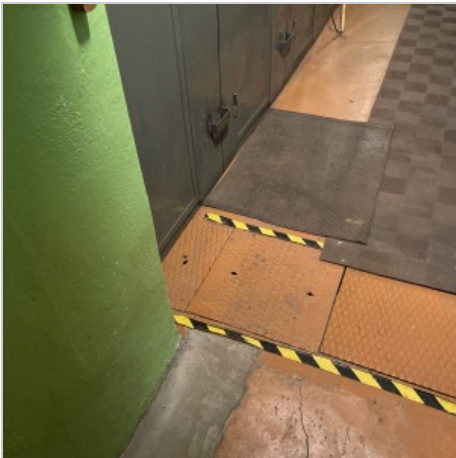
Ēkas grīdā ir izbūvēta kanālu sistēma elektrokabeļu guldīšanai, kas nosepta ar metāla vākiem.

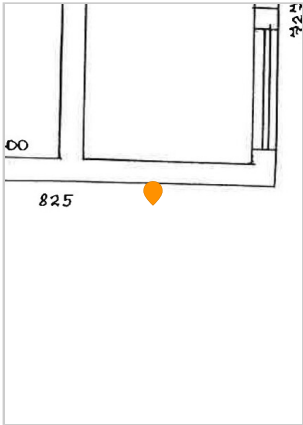
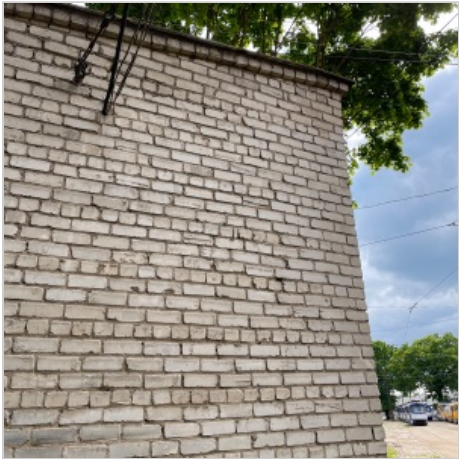
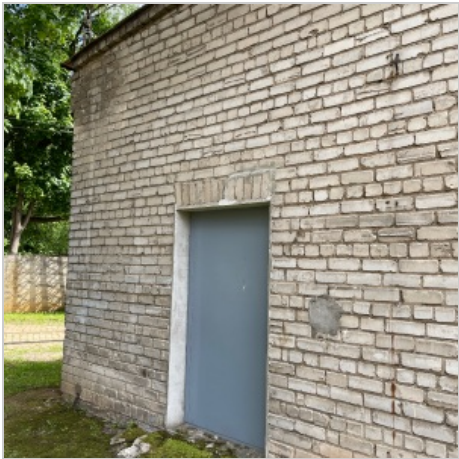
● #62 - Siena tiek izmantota kā kontakttīkla balsta punkts, jāveic sienas mūra konstrukcijas noturības aprēķns, lai noteiktu kontakttīkla bāsta ietekmi uz sienas noturību.

Siena tiek izmantota kā kontakttīkla balsta punkts, jāveic sienas mūra konstrukcijas noturības aprēķns, lai noteiktu kontakttīkla bāsta ietekmi uz sienas noturību.

Sienas mūra konstrukcijā ir konstatētas lokāli izvietotas plaisas mūra šuvēs, kas ir radušās mūra konstrukcijas erozijas rezultātā, ēkas virspamatu daļai ir konstatējami mitruma radīti bojājumi dēļ neesošas lietussūdens apmales.

Pamatu apmetums ir izdēdējis un nepilda pamatu konstrukcijas aizsardzības funkciju.

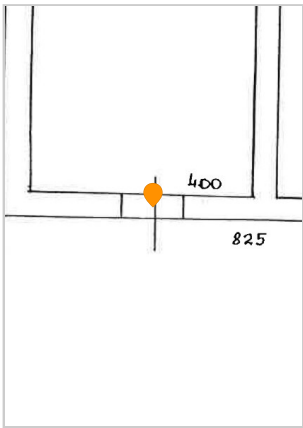
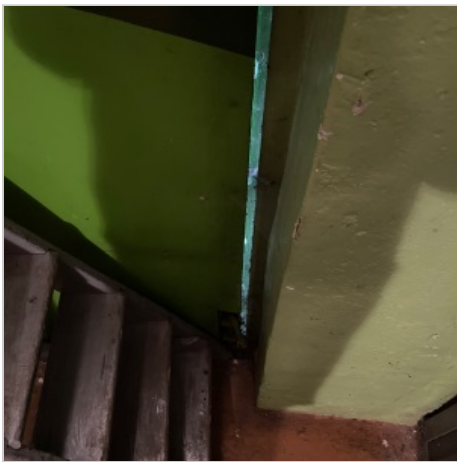
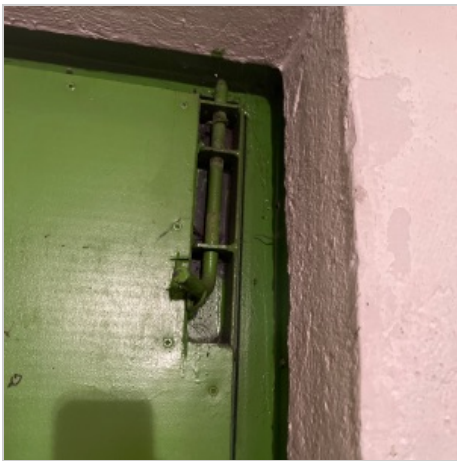
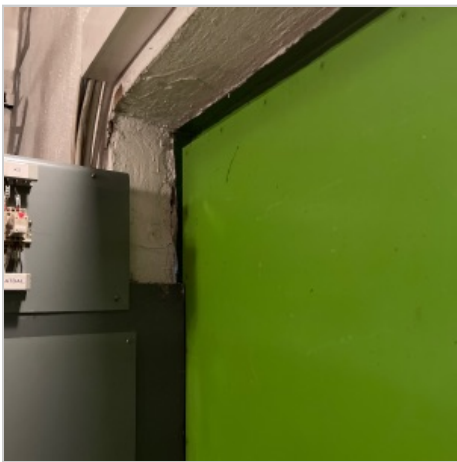
#29 - Telpā ir ārdurvis ar metāla lokšņu apšuvumu, ārdurvis neatbilst LBN 002-19 "Ēku norobežojošo konstrukciju siltumtehnika" prasībām.

Telpā ir ārdurvis ar metāla lokšņu apšuvumu, ārdurvis neatbilst LBN 002-19 "Ēku norobežojošo konstrukciju siltumtehnika" prasībām.

Durvis ir savērpušās un nav blīvi aizveramas.

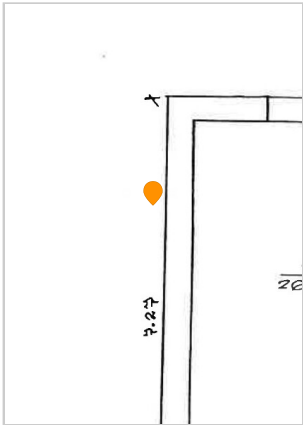
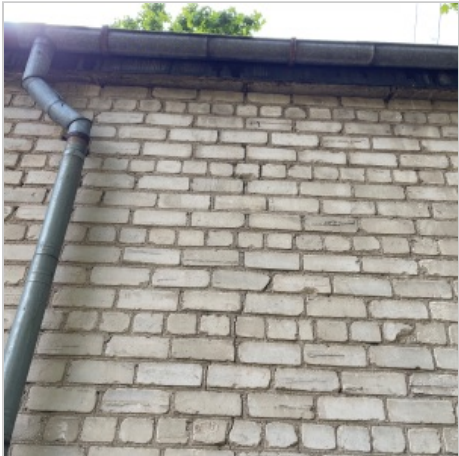
● #57 - Plaisa 170mm no ēkas stūra

Plaisa 170mm no ēkas stūra
Plaisa mūra konstrukcijā. Nepieciešams izstrādāt mūra konstrukcijas pastiprinājuma risinājumu un novērst lietus ūdens noteku sistēmas bojājumus, lai novērstu tālāku mūra konstrukciju bojājumu progresu.

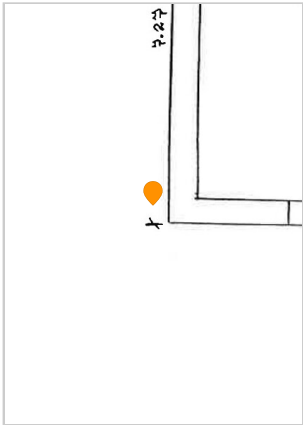
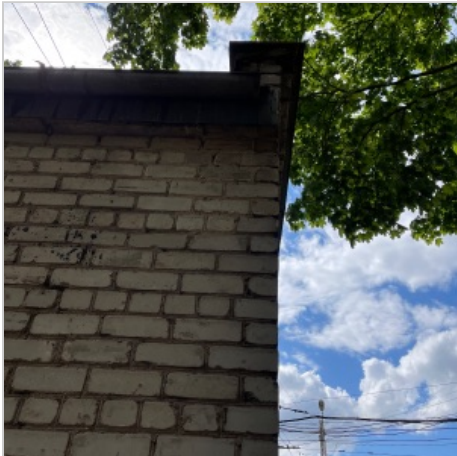
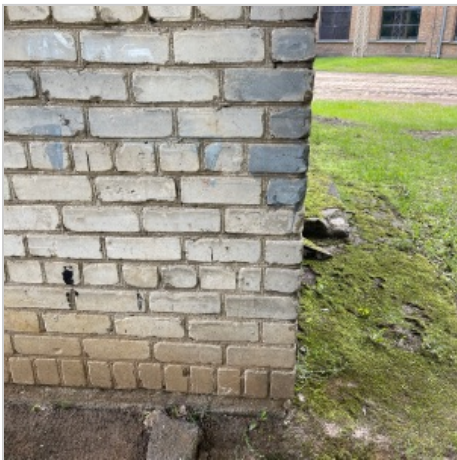
● **#59 - Bojāta lietus ūdens savākšanas sistēmas tekne, kā rezultātā uz mūra sienas veidojas notecējumi un mūra konstrukcijas elementu bojājumi.**

Bojāta lietus ūdens savākšanas sistēmas tekne, kā rezultātā uz mūra sienas veidojas notecējumi un mūra konstrukcijas elementu bojājumi.

Lietus ūdens apmale ēkas daļā ir degradēta un vairs nepilda pamatu konstrukcijas aizsardzības funkciju.

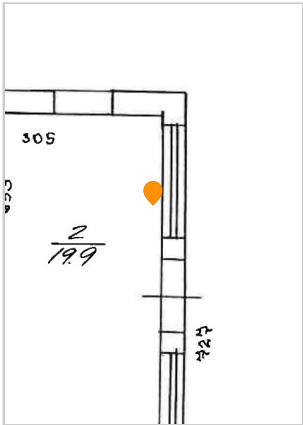
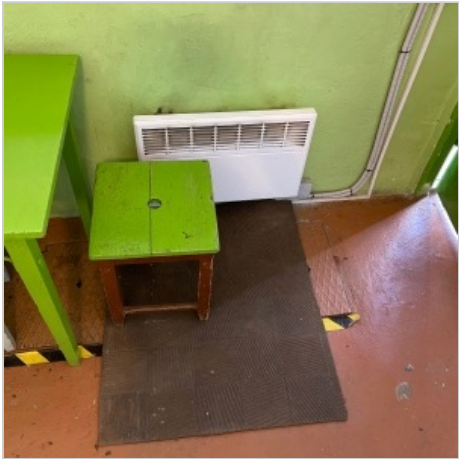
● **#8 - Ēkas apkurei tiek izmantoti elektriskie konvektori.**

Sanita Rubene Ēkas apkurei tiek izmantoti elektriskie konvektori.

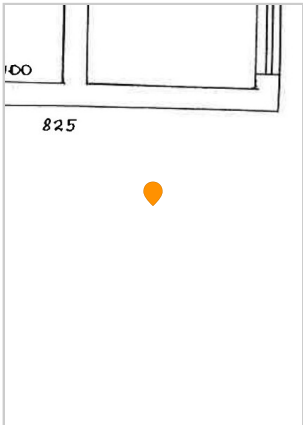
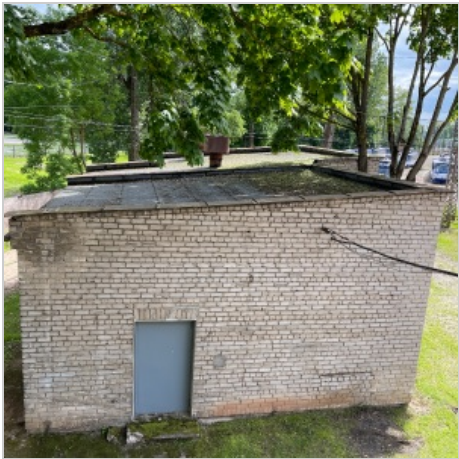
● **#64 - Jumts**

Vizuāli apsekojot jumtu no blakus esošās ēkas ārējām kāpnēm, var secināt, ka jumta segums ir izbūvēts no bitumena ruļļu materiāla, parapetiem ir skārda segums, kas ir ar vizuāli konstatējamiem rūsas bojājumiem. Uz jumta seguma veidojas peļķes.

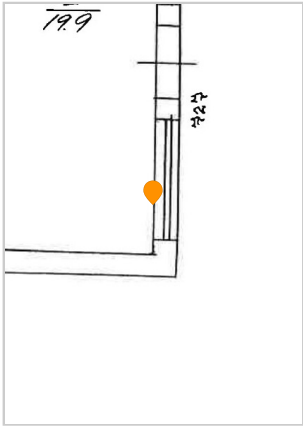
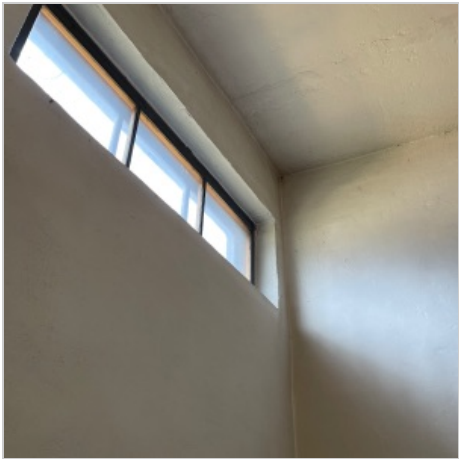
#3 - Iekštelpās ķieģeļu mūra sienu apdare ir veikta ar kaļķa-cementa apmetumu, daļa apmetuma ir krāsota, daļa balsināta ar kaļķu javu.

Iekštelpās ķieģeļu mūra sienu apdare ir veikta ar kaļķa-cementa apmetumu, apmetums ir krāsots.

Ēkai pie ieejas ir izbūvēti divi logi dubulta koka rāmja konstrukcijas ar stiklojumu. Logi neatbilst LBN 002-19 "Norobežojošo konstrukciju siltumtehnika" 3.tabulas prasībām.

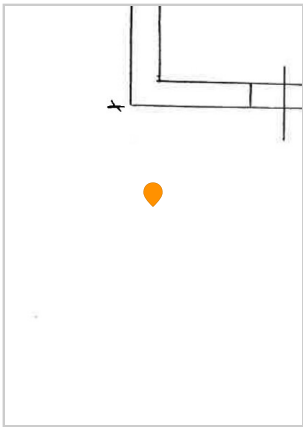
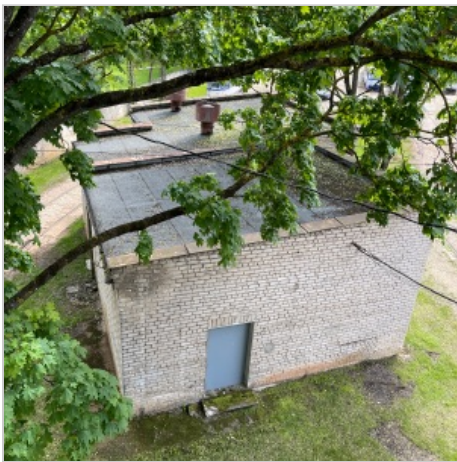
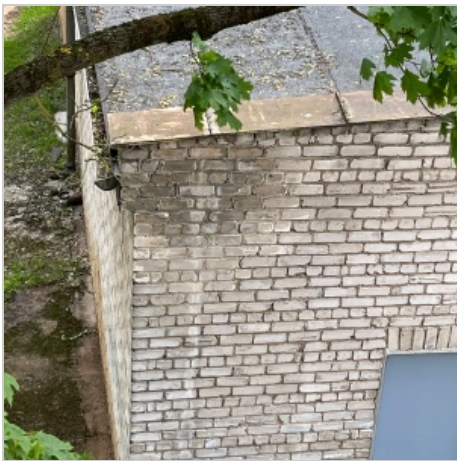
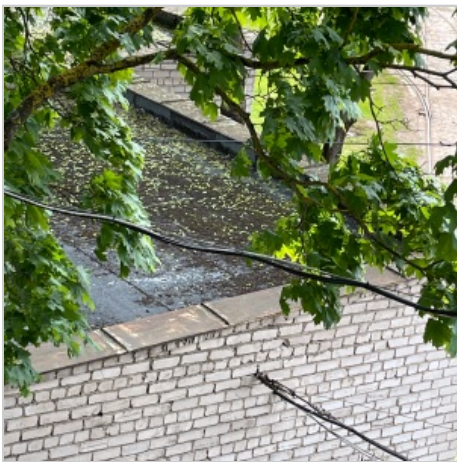
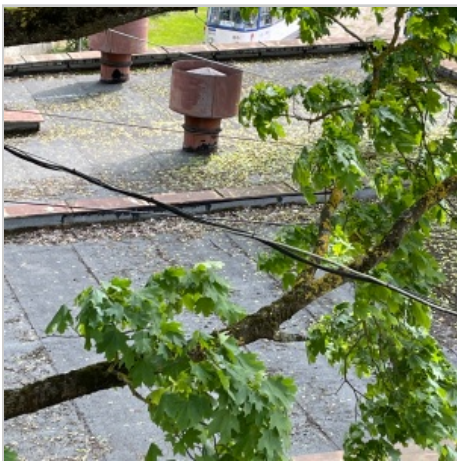
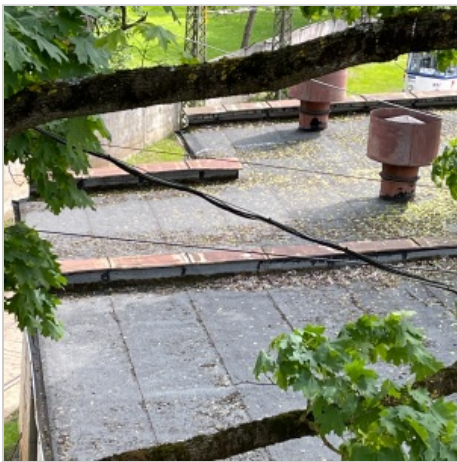
#63 - Jumts
Priority 2 | Sanita Rubene | -
Plan: Fridrika iela_2; Spēkstacija Nr 1 Plāns
Created 01-06-2021

Apsekošanas veikšanas laikā netika nodrošināta piekļuve jumtam. Vizuāli apsekojot jumtu no blakus esošās ēkas ārējām kāpnēm, var secināt, ka jumta segums ir izbūvēts no bitumena ruļļu materiāla, parapetiem ir skārda segums, kas ir ar vizuāli konstatējamiem rūsas bojājumiem. Uz jumta seguma veidojas pelķes.

Ēkas ūdens teknes un notekas nav tīrītas un ir pilnas ar lapām u.c.organiku, kas traucē pilnvērtīgu lietuss ūdeņu savākšanu un novadīšanu no jumta, kā rezultātā sienu mūra konstrukcijas tiek pakļautas regulārai lietuss ūdens iedarbībai.

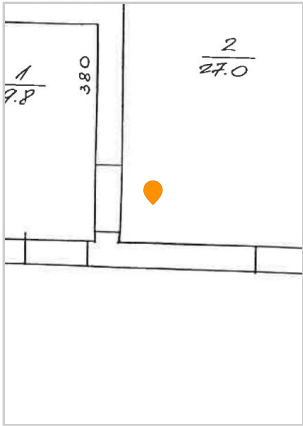
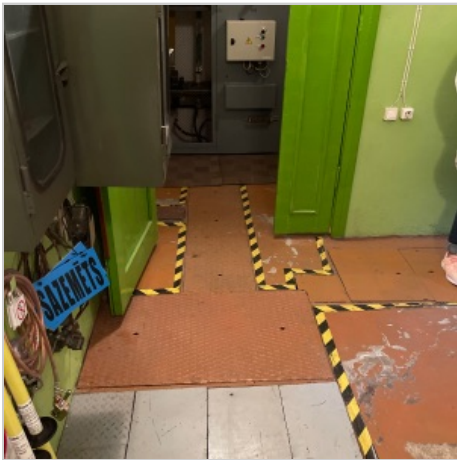
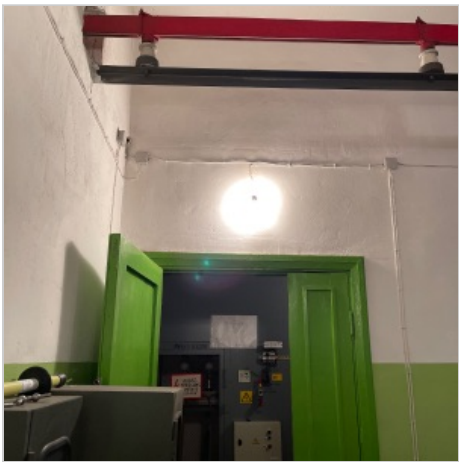
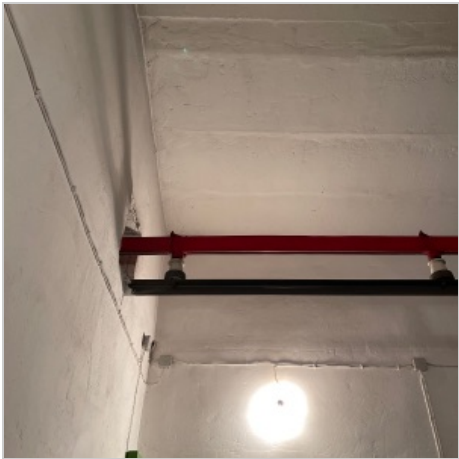
● #12 - Telpu grīdā ir izbūvēti kabeļu kanāli, kas nosegti ar metāla vākiem.

Telpu grīdā ir izbūvēti kabeļu kanāli, kas nosegti ar metāla vākiem.

Sienu un griestu konstrukcijām vizuālās apsekošanas laikā bojājumi nav konstatēti.

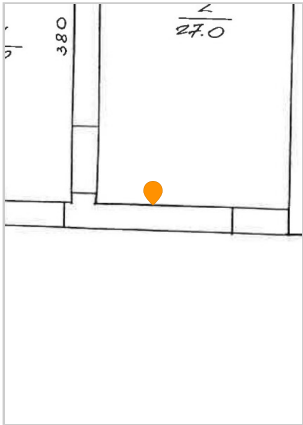
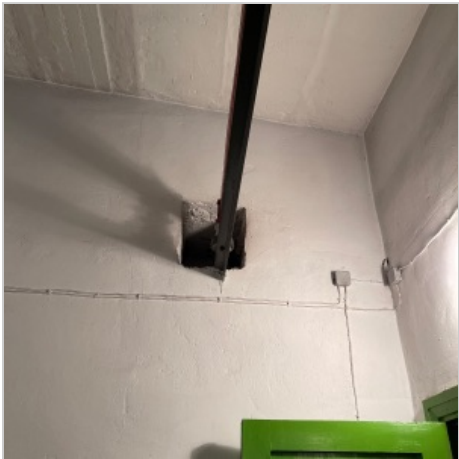
#19 - Sienas konstrukcijas apmetumā ir konstatēta plaisa, nepieciešams veikt padziļinātu tehnisko izpēti, lai noteiktu plaisas rašanās cēloni un, nepieciešamības, gadījumā, izstrādātu konstrukcijas pastiprinājuma risinājumu.

Sienas konstrukcijas apmetumā ir konstatēta plaisa, nepieciešams veikt padziļinātu tehnisko izpēti, lai noteiktu plaisas rašanās cēloni un, nepieciešamības, gadījumā, izstrādātu konstrukcijas pastiprinājuma risinājumu.

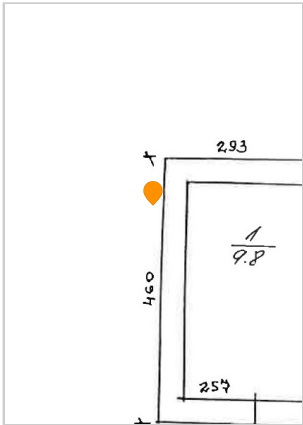
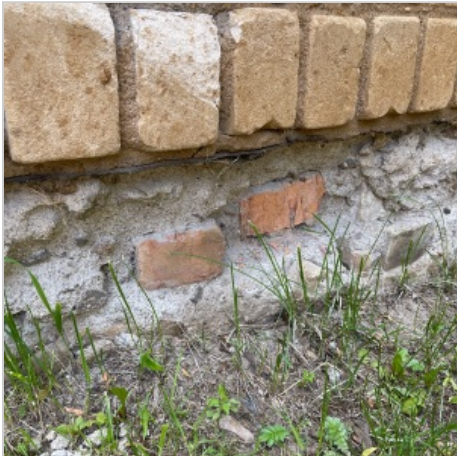
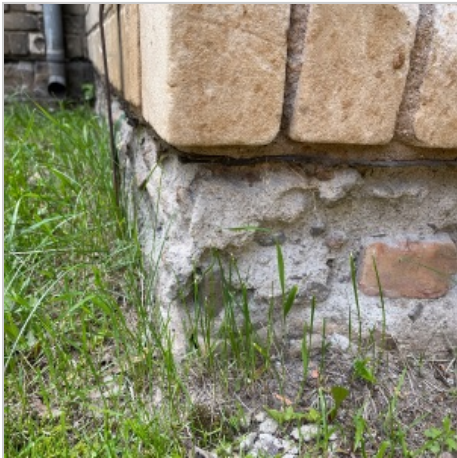
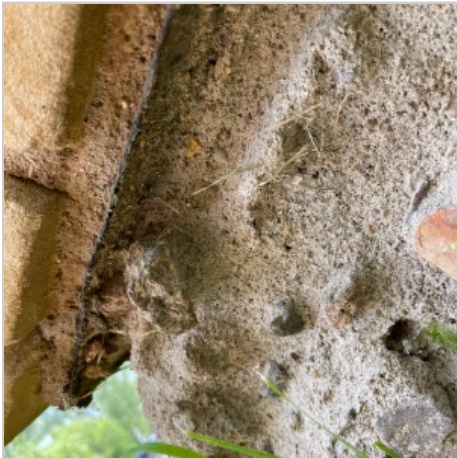
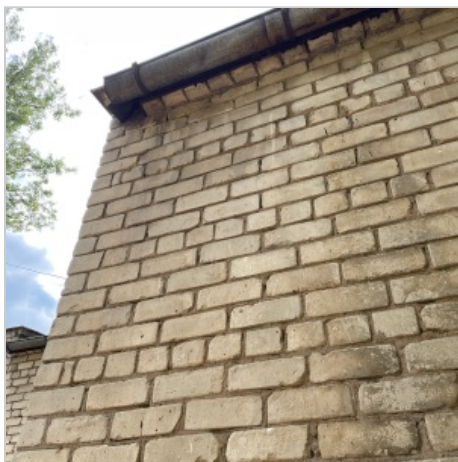
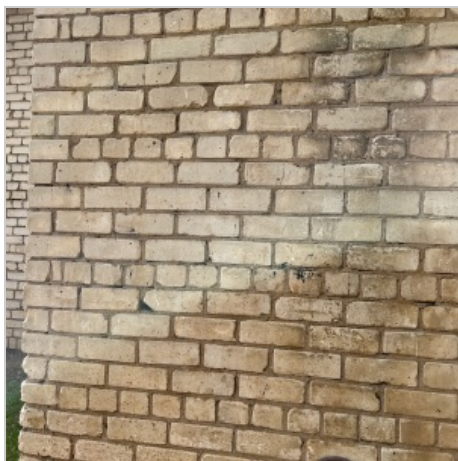
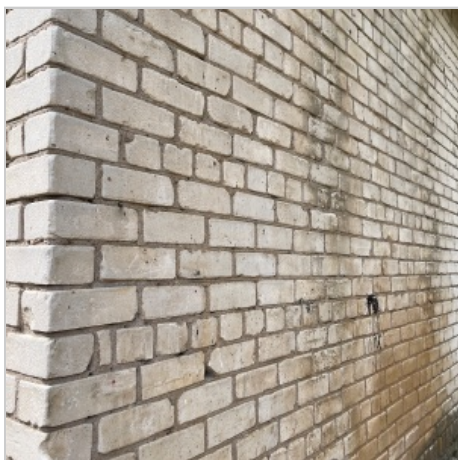
● #54 - Pamatu apmetums izdēdējis, lokāli atsegta pamatu konstrukcija, konstatēti horizontālās hidroizolācijas bojājumi.

Pamatu apmetums izdēdējis, lokāli atsegta pamatu konstrukcija, konstatēti horizontālās hidroizolācijas bojājumi.

Konstatēti mūra konstrukcijas bojājumi erozijas procesu un mitruma iedarbības rezultātā.

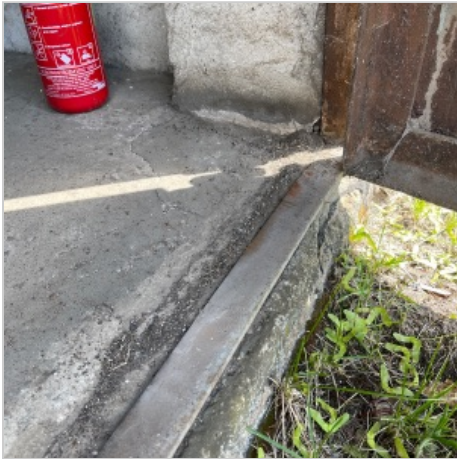
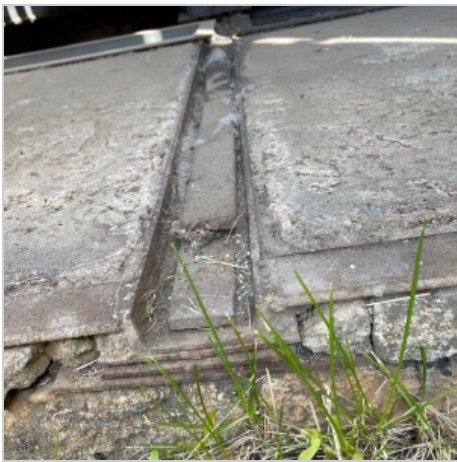
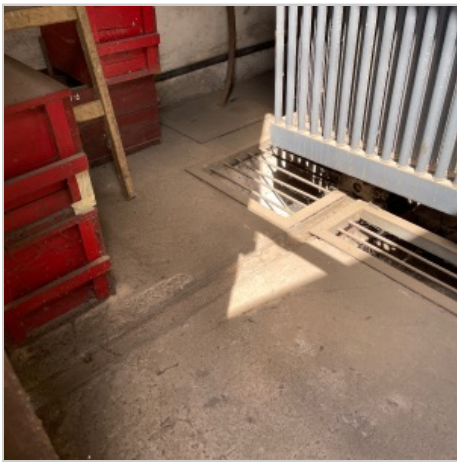
Sanita Rubene	Telpām ir izbūvēta betona konstrukcijas grīda.	10 Jun 07:38
Sanita Rubene	Durvju slieksnis ir izbūvēts no metāla profila, zem tā esošais betons ir bojāts erozijas procesu rezultātā, nav iespējams nodrošināt pilnvērtīgu durvju aizvēršanu un ēkas daļas noslēgšanu.	10 Jun 07:39

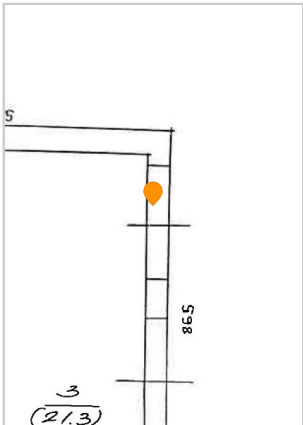
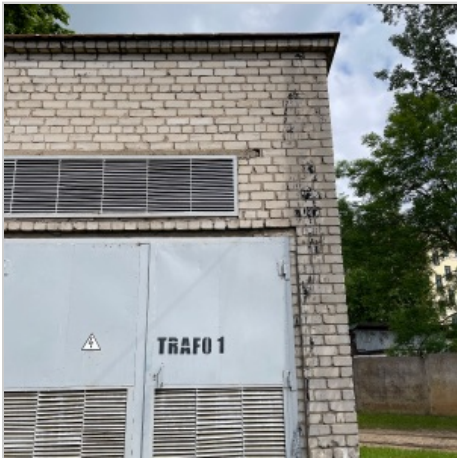
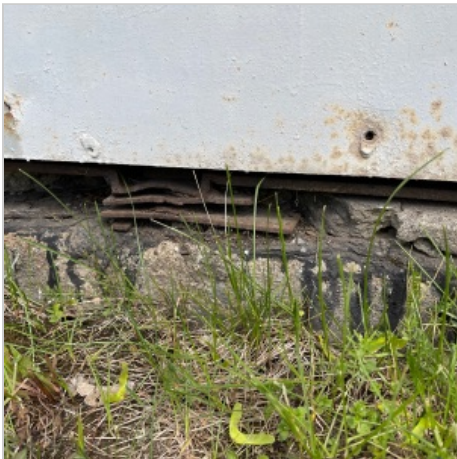
● **#41 - Slīpa plaisa mūrī**
Priority 2 | Sanita Rubene | -
Plan: Fridrika iela_2; Spēkstacija Nr 2 Plāns
Created 01-06-2021

Slīpa plaisa mūrī virs ventilācijas restes atvēruma aillas.

Durvju sliekšnis ir izbūvēts no metāla profila, zem tā esošais betons ir bojāts erozijas procesu rezultātā, nav iespējams nodrošināt pilnvērtīgu durvju aizvēršanu un ēkas daļas noslēgšanu.

Metāla durvīm ir konstatēti korozijas izraisīti bojājumi.

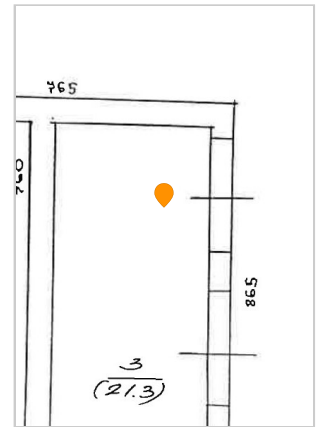
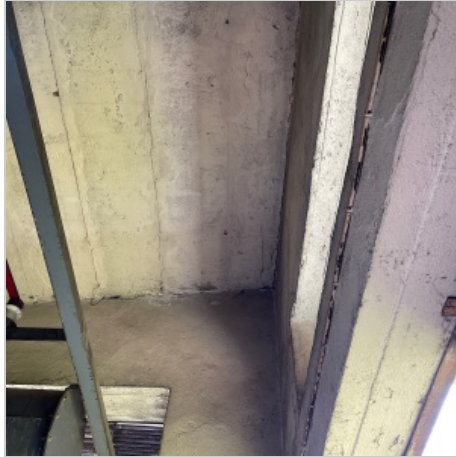
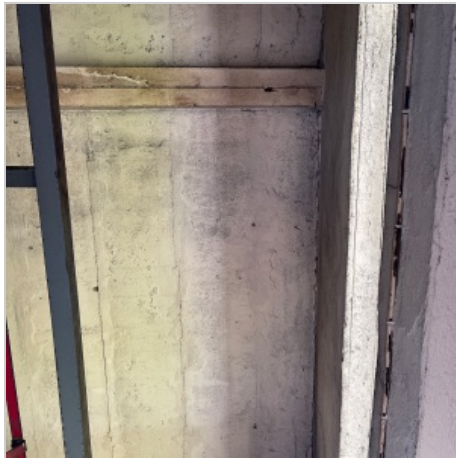
● #40 - Ēkas pārsegums ir izbūvēts no dzelzsbetona paneļiem un metāla sijām. Lokālās paneļu balsta vietās ir konstatētas plaisas, nepieciešams veikt padziļinātu tehnisko izpēti un izstrādāt mūra konstrukcijas pastiprinājuma risinājumu.

Ēkas pārsegums ir izbūvēts no dzelzsbetona paneļiem un metāla sijām. Lokālās paneļu balsta vietās ir konstatētas plaisas, nepieciešams veikt padziļinātu tehnisko izpēti un izstrādāt mūra konstrukcijas pastiprinājuma risinājumu.

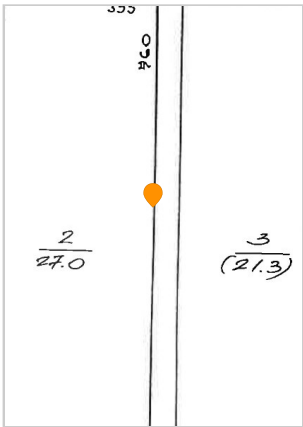
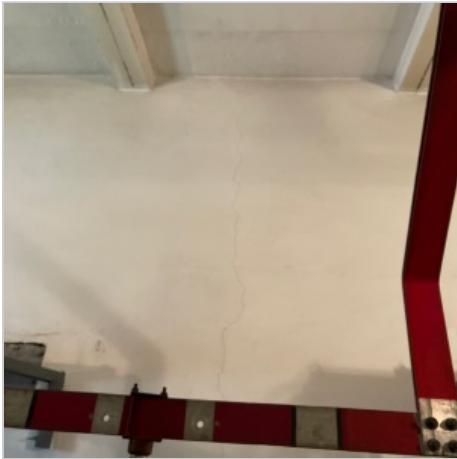
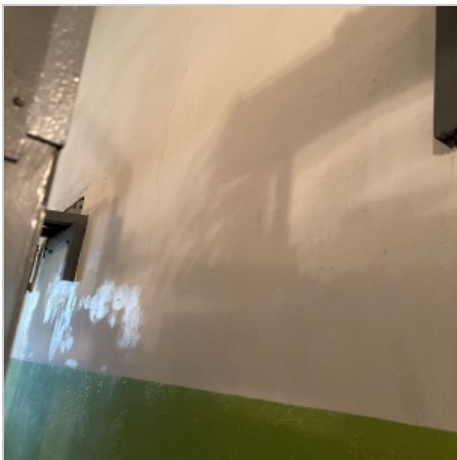
● #21 - Sienas konstrukcijas apmetumā ir konstatēta plaisa, nepieciešams veikt padziļinātu tehnisko izpēti, lai noteiktu plaisas rašanās cēloni un, nepieciešamības, gadījumā, izstrādātu konstrukcijas pastiprinājuma risinājumu.

Sienas konstrukcijas apmetumā ir konstatēta plaisa, nepieciešams veikt padziļinātu tehnisko izpēti, lai noteiktu plaisas rašanās cēloni un, nepieciešamības, gadījumā, izstrādātu konstrukcijas pastiprinājuma risinājumu.

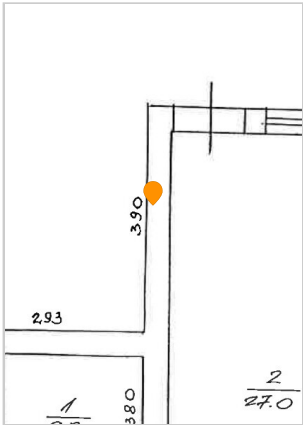
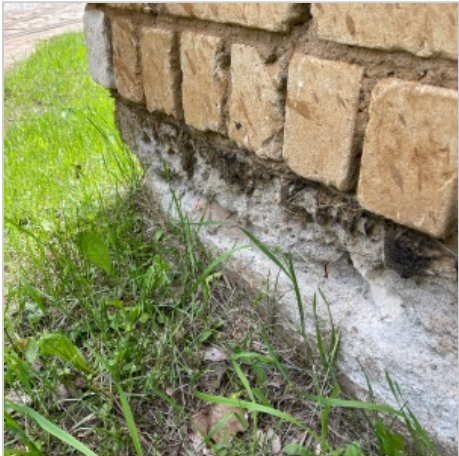
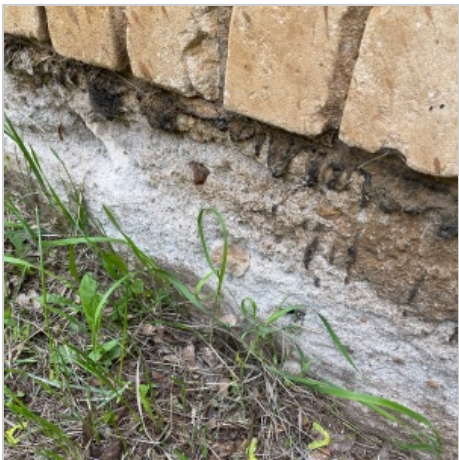
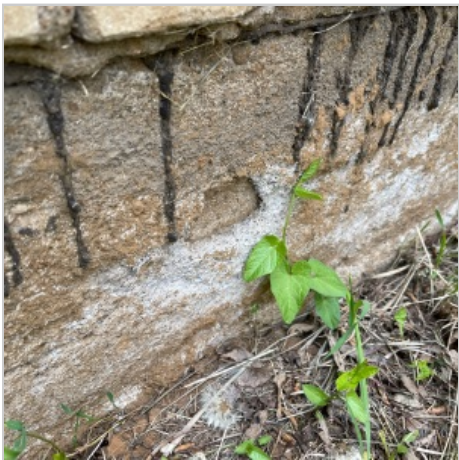
● #52 - Pamatu apmetums izdēdējis, lokāli atsegta pamatu konstrukcija, konstatēti horizontālās hidroizolācijas bojājumi.

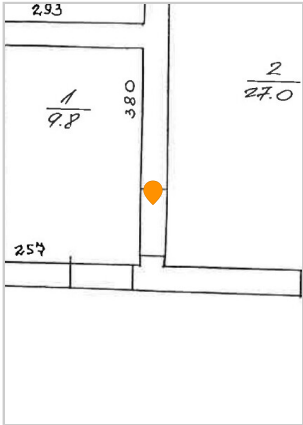
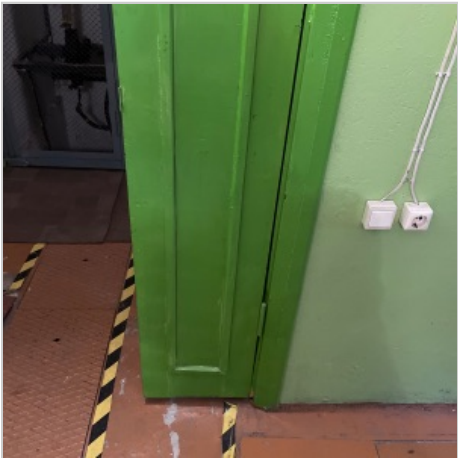
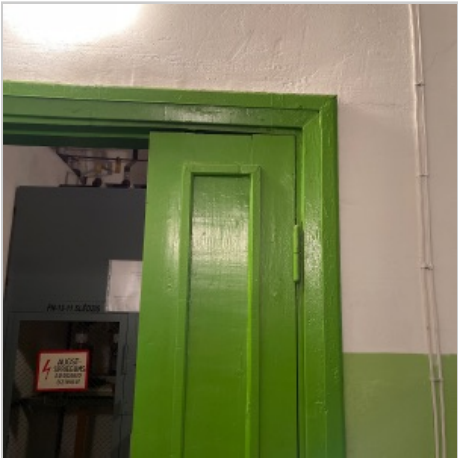
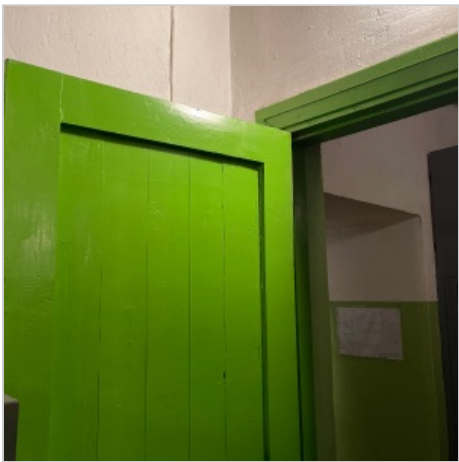
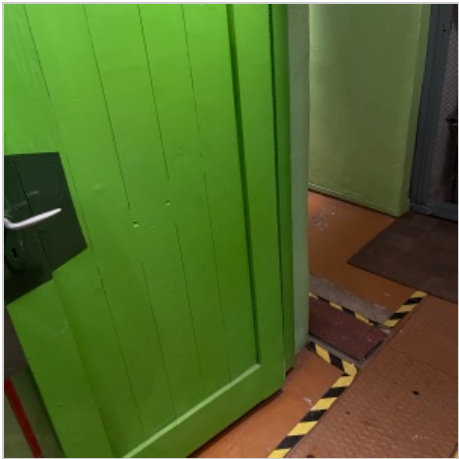
#22 - Starp telpām ir izbūvētas koka konstrukcijas durvis.

Atbilstoši LEK 047 prasībām, transformatoru apakšstacijas ēkās durvīm ir jābūt no nedegoša vai grūti degoša materiāla. Esošās durvis neatbilst uzskaitītajām prasībām.

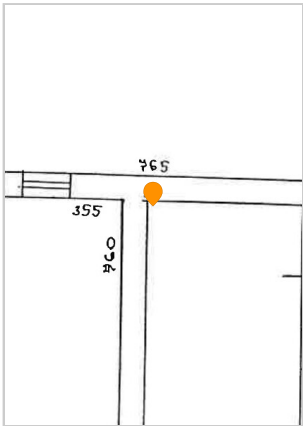
● **#38 - Ēkas starpsienas un gala sienas avienojuma mezglā ir konstatēta plaisa. Nepieciešams veikt padziļinātu izpēti un noteikt plaisas rašanās cēloni, kā arī izstrādāt konstrukcijas pastiprinājuma risinājumu.**

Ēkas starpsienas un gala sienas savienojuma mezglā ir konstatēta plaisa. Nepieciešams veikt padziļinātu izpēti un noteikt plaisas rašanās cēloni, kā arī izstrādāt konstrukcijas pastiprinājuma risinājumu.

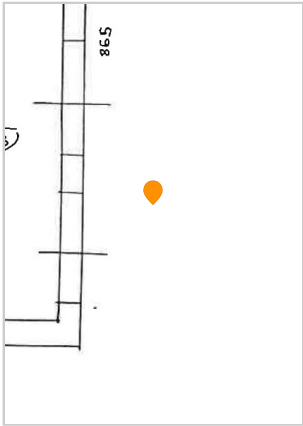
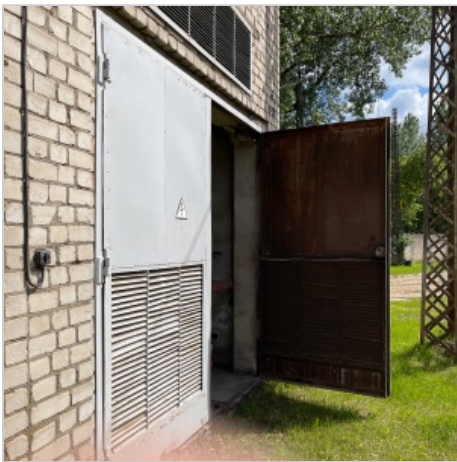
● **#37 - Transformatoru apakšstacijas ēkas ir izbūvētas metāla durvis.**

Transformatoru apakšstacijas ēkas ir izbūvētas metāla durvis ar vēdināšanas restēm.

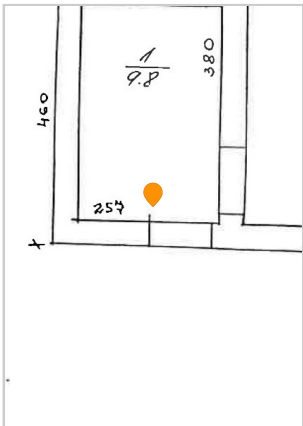
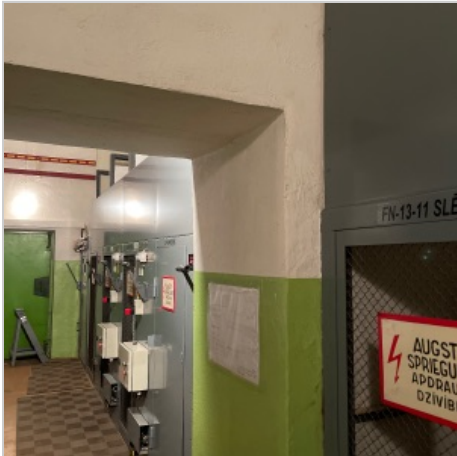
#26 - Plaisa sienā 120mm no ailas

Ailas ķieģeļu sienās, 120mm attālumā no ailas ir konstatēta plaisa apmetumā. Nepieciešams veikt padziļinātu tehnisko izpēti, lai noteiktu plaissas rašanās cēloni un, nepieciešamības gadījumā, izstrādātu konstrukcijas pastiprinājuma risinājumu.

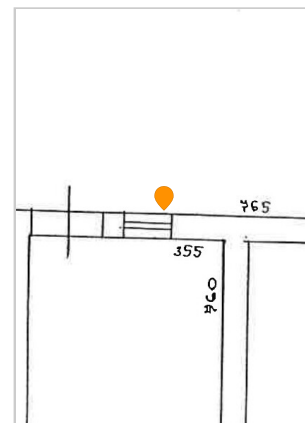
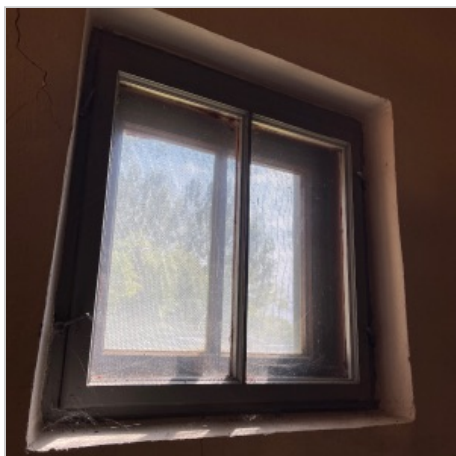
● **#18 - Ēkai izbūvēts dubulta koka rāmja konstrukcijas ar stiklojumu logs . Logs neatbilst LBN 002-19 "Norobežojošo konstrukciju siltumtehnika" 3.tabulas prasībām.**

Blakus logam konstatēta caurejoša plaiss mūra sienā.
