Pielikums Nr.1

Created: 11-06-2021

Plan: Fridrika iela_2; Spēkstacija Nr 1 Plāns

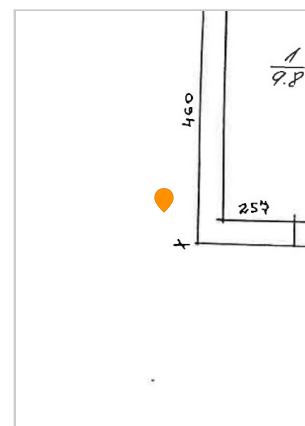
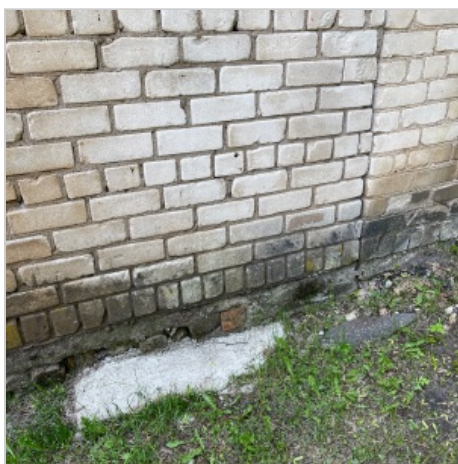
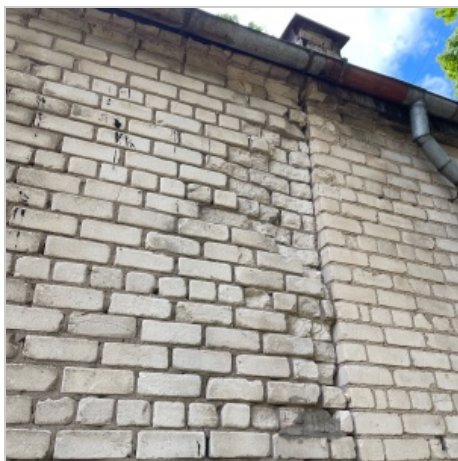
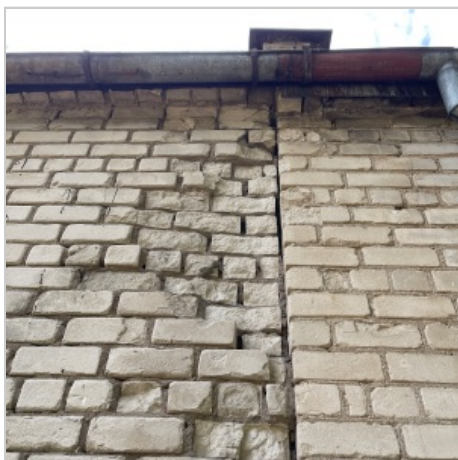
● **#55 - Pamatu apmetums izdēdējis, lokāli atsegta pamatu konstrukcija, konstatēti horizontālās hidroizolācijas bojājumi.**

Konstatēti mūra konstrukcijas bojājumi erozijas procesu un mitruma iedarbības rezultātā dēļ bojātas lietuss ūdens notek sistēmas.

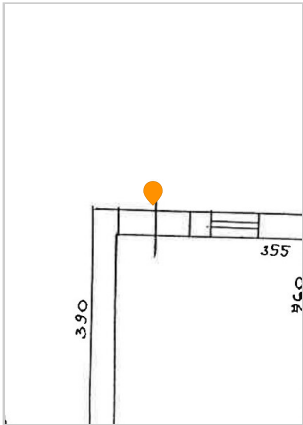
● #17 - Telpā ir ārdurvis ar metāla lokšņu apšuvumu, ārdurvis neatbilst LBN 002-19 "Ēku norobežojošo konstrukciju siltumtehnika" prasībām. Durvis ir savērpušās un nav blīvi aizveramas.

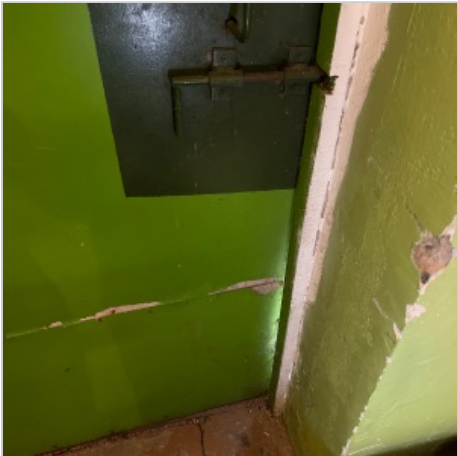
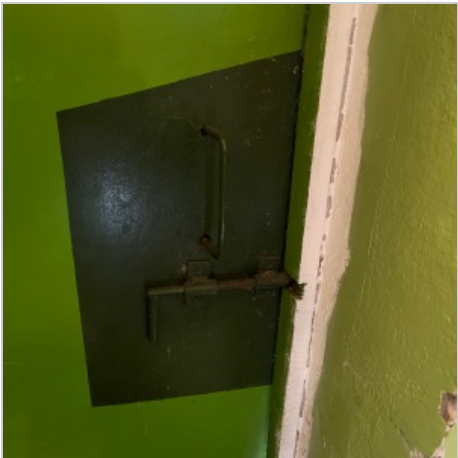
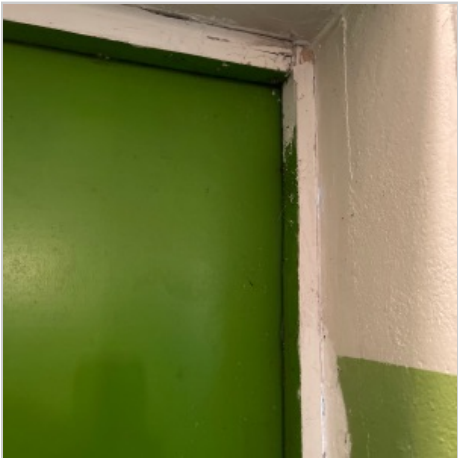
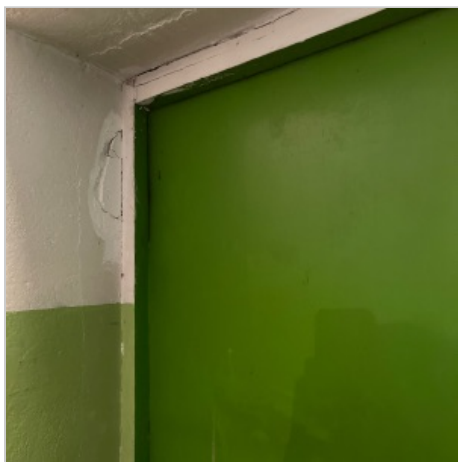
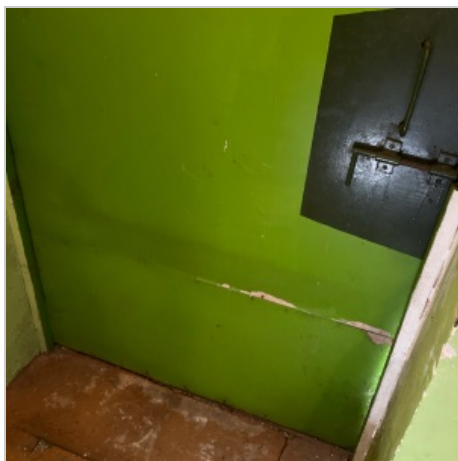
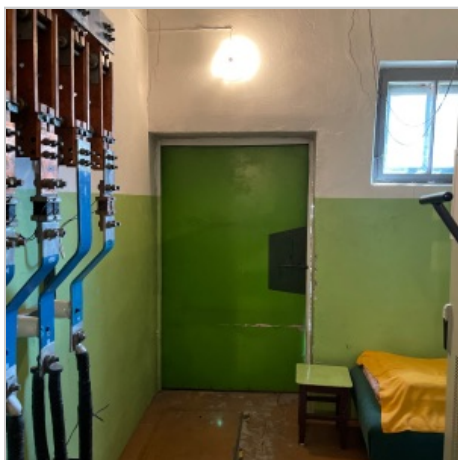
Telpā ir ārdurvis ar metāla lokšņu apšuvumu, ārdurvis neatbilst LBN 002-19 "Ēku norobežojošo konstrukciju siltumtehnika" prasībām. Durvis ir savērpušās un nav blīvi aizveramas.

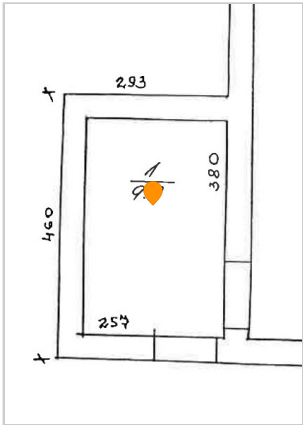
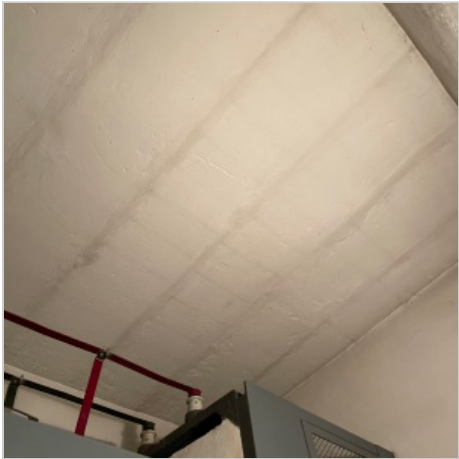
● #25 - Ēkas dzelzsbetona paneļu pārsegums, virsnormatīvas deformācijas vai bojājumi vizuālās apskates laikā nav konstatēti.

Ēkas dzelzsbetona paneļu pārsegums, virsnormatīvas deformācijas vai bojājumi vizuālās apskates laikā nav konstatēti.

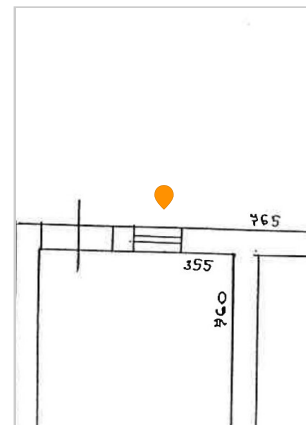
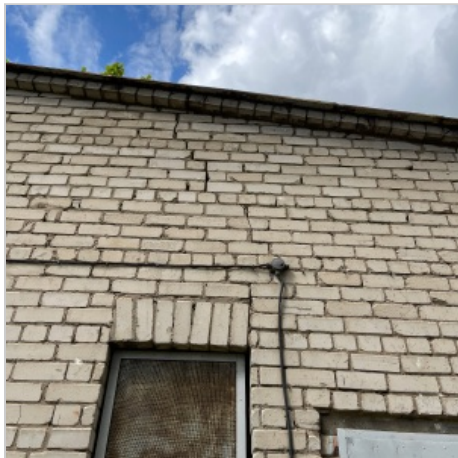
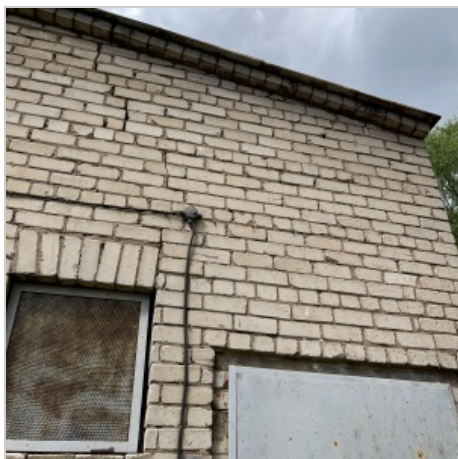
● **#45 - Konstatēta caurejoša plaisa mūra konstrukcijā virs loga, nepieciešams veikt padziļinātu tehnisko izpēti un izstrādāt konstrukcijas pastiprinājuma risinājumu.**

Konstatēta caurejoša plaisa mūra konstrukcijā virs loga, nepieciešams veikt padziļinātu tehnisko izpēti un izstrādāt konstrukcijas pastiprinājuma risinājumu.

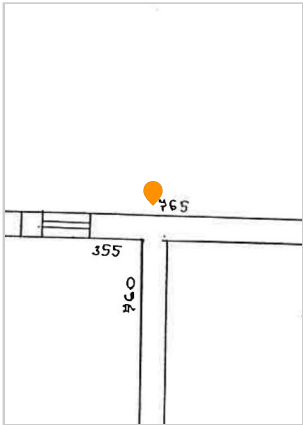
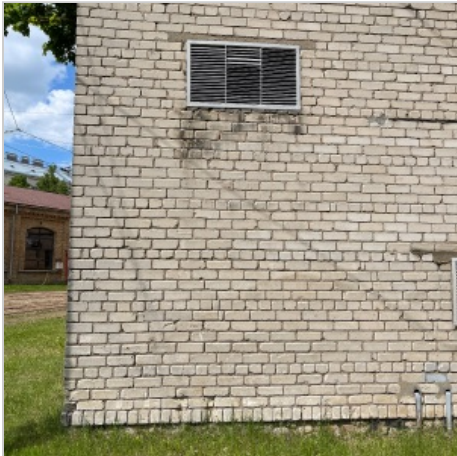
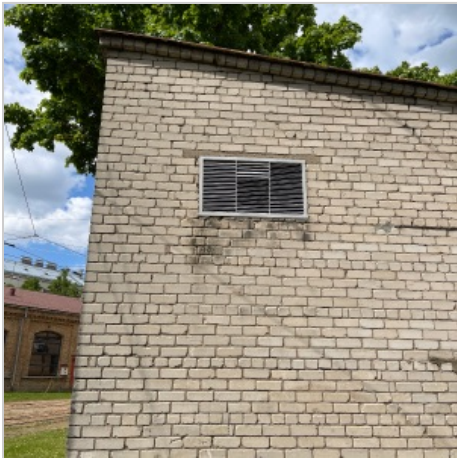
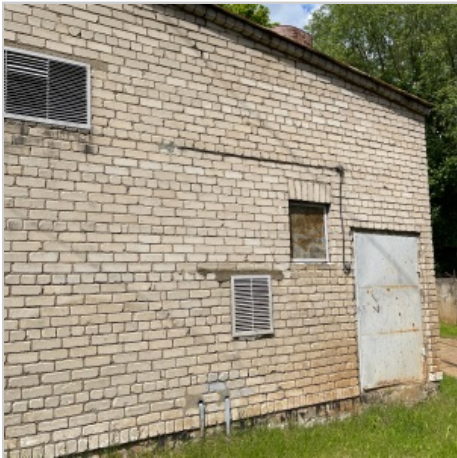
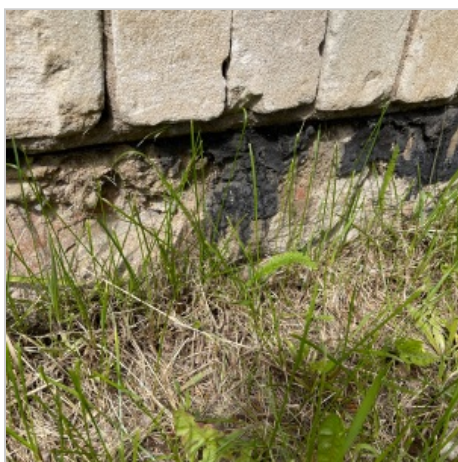
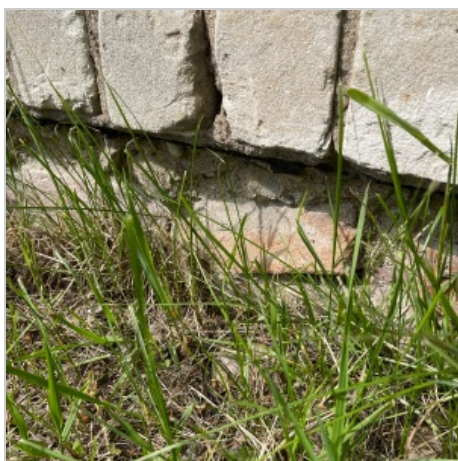
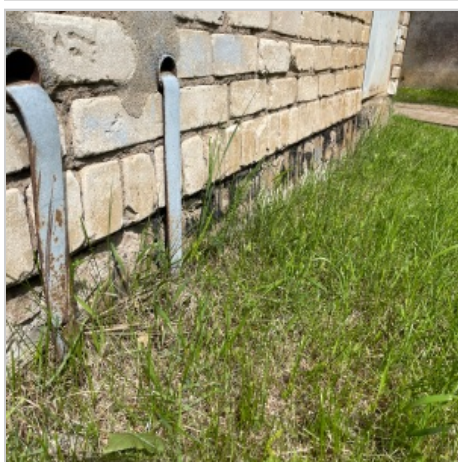
● **#43 - Ārsienas mūra konstrukcija.**

Konstatēti lokāli erozijas izraisīti mūra bojājumi, izdēdējis pamatu apmetums, lokāli atsedzot pamatu konstrukciju. Atsegta pamatu horizontālā hidroizolācija - bituma ruļļu materiāls bituma mastikā, konstatēti lokāli horizontālās hidroizolācijas bojājumi.

Ārsienā izbūvētas metāla vādināšanas restes un metāla lokšņu apšuvuma durvis. Durvis neatbilst LBN 002-19 "Ēku norobežojošo konstrukciju siltumtehnika" 3.tabulas prasībām.

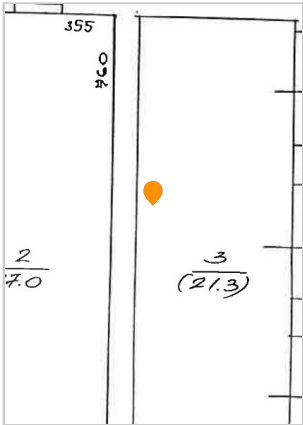
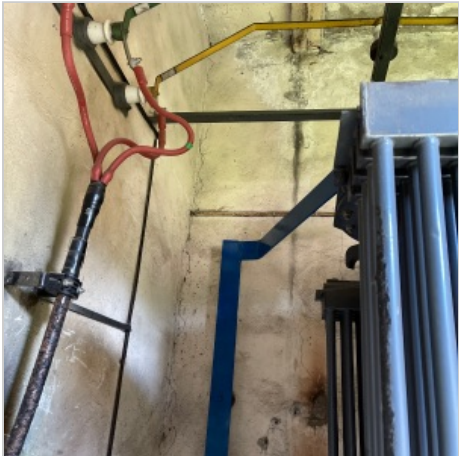
● #39 - Ēkas starpsienusavienojuma mezglā ir konstatēta plaisa.
Nepieciešams veikt padziļinātu izpēti un noteikt plaisas rašanās cēloni,
kā arī izstrādāt konstrukcijas pastiprinājuma risinājumu.

Sanita Rubene	Ēkas starpsienusavienojuma mezglā ir konstatēta plaisa. Nepieciešams veikt padziļinātu izpēti un noteikt plaisas rašanās cēloni, kā arī izstrādāt konstrukcijas pastiprinājuma risinājumu.	10 Jun 07:43
Sanita Rubene	Uz ēkas pārseguma dzelzsbetona paneļiem ir konstatēti mitruma radīti bojājumi, kas ļauj izdarīt secinājumu, ka ēkas jumta hidrozolācija ir bojāta un nepilda savu funkciju. Nepieciešams veikt hidroizolācijas atjaunošanu, lai novērstu mitruma nokļūšanu uz transformatora.	10 Jun 07:44

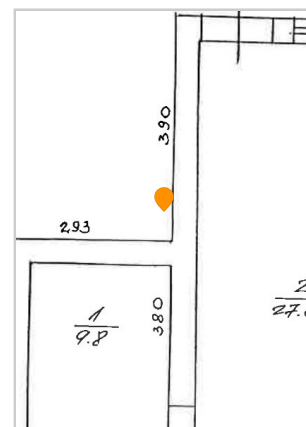
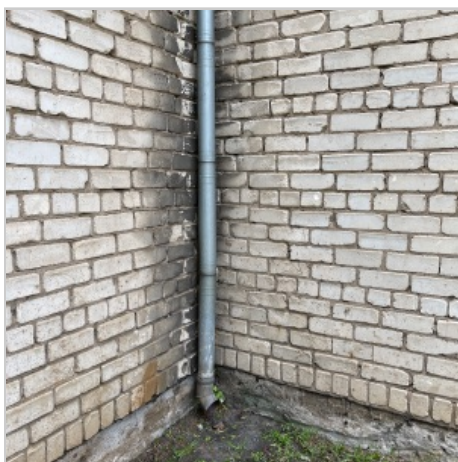
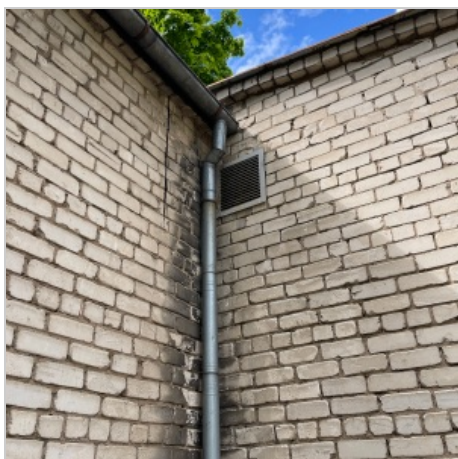
● **#51 - Mitruma radīti bojājumi sienas konstrukcijā, kas radušies dēļ bojātas lietus ūdens noteksislēmas. Pamatu apmetums izdēdējis, lokāli atsegta pamatu konstrukcija, konstatēti horizontālās hidroizolācijas bojājumi.**

Sanita Rubene	Mitruma radīti bojājumi sienas konstrukcijā, kas radušies dēļ bojātas lietus ūdens noteksislēmas. Pamatu apmetums izdēdējis, lokāli atsegta pamatu konstrukcija, konstatēti horizontālās hidroizolācijas bojājumi.	10 Jun 08:15
---------------	--	--------------

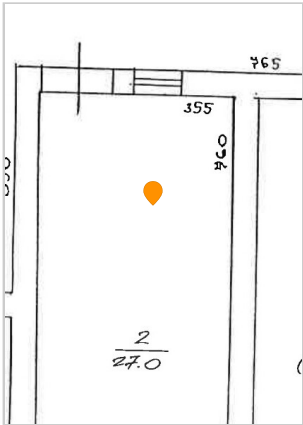
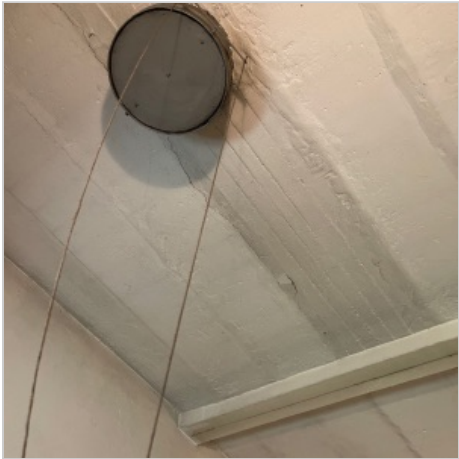
● **#16 - Pārseguma konstrukcijā ir redzamas mitruma radītu bojājumu pazīmes.**

Pārseguma konstrukcijā ir redzamas mitruma radītu bojājumu pazīmes.

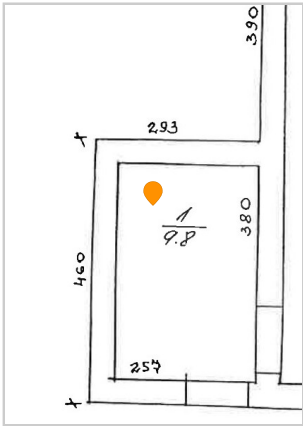
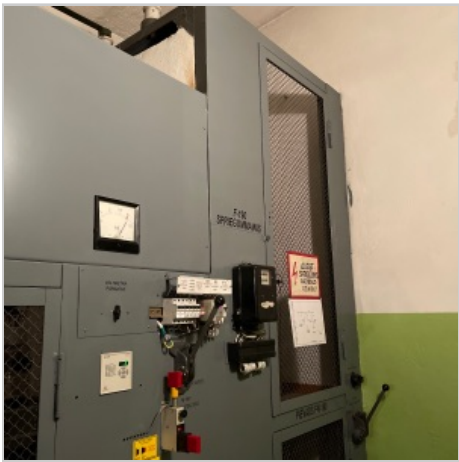
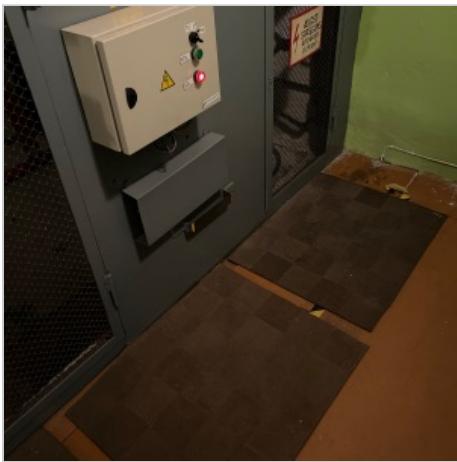
● **#24 - Telpā izvietots spriegummainis, telpas grīdā ir izvbūvēti kabeļu kanāli, kas nosegti ar metāla vākiem.**

Telpā izvietots spriegummainis, telpas grīdā ir izvbūvēti kabeļu kanāli, kas nosegti ar metāla vākiem.

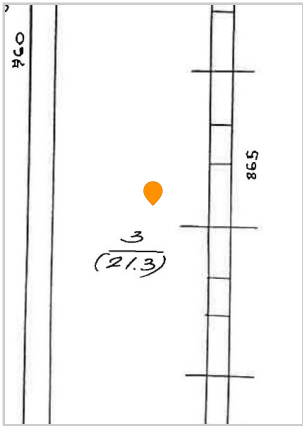
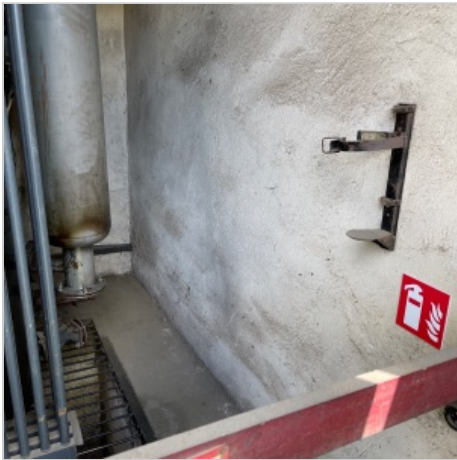
#33 - Uzmērīšanas lietā nenorādīta siena

Uzmērīšanas lietā nenorādīta siena

Apsekošanas laikā ir konstatēta būves kadastrālās uzmērīšanas lietā nenorādīta mūra starpsiena starp abiem transformatoriem.

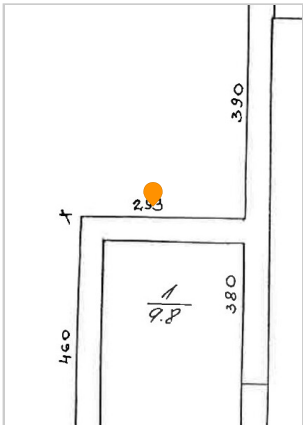
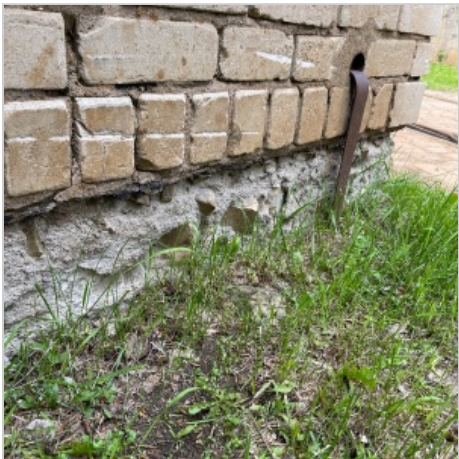
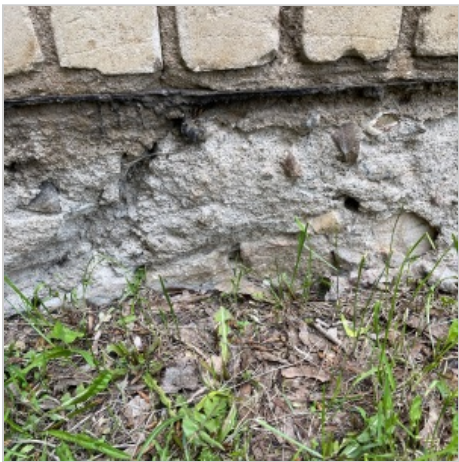
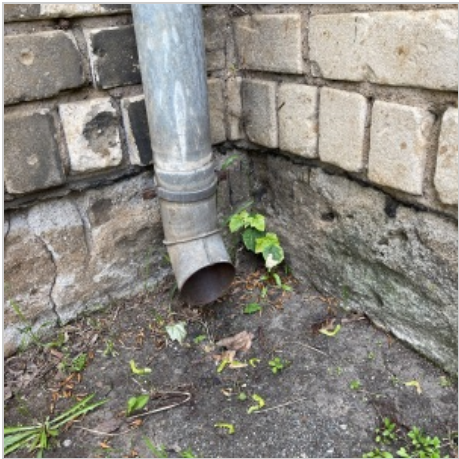
● **#53 - Pamatu apmetums izdēdējis, lokāli atsegta pamatu konstrukcija, konstatēti horizontālās hidroizolācijas bojājumi.**

Pamatu apmetums izdēdējis, lokāli atsegta pamatu konstrukcija, konstatēti horizontālās hidroizolācijas bojājumi.

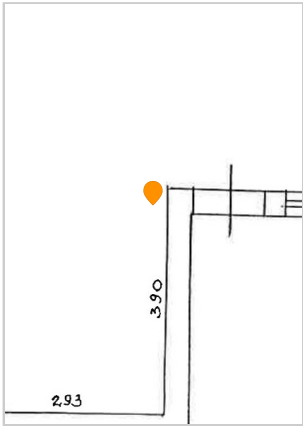
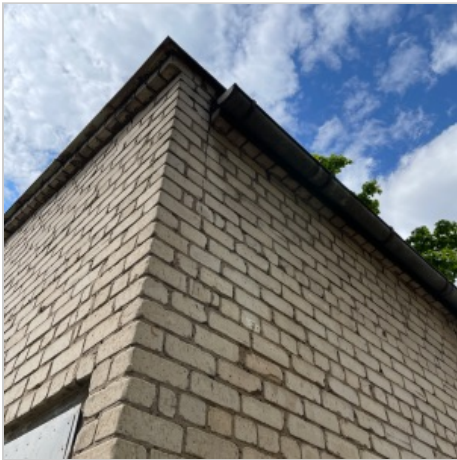
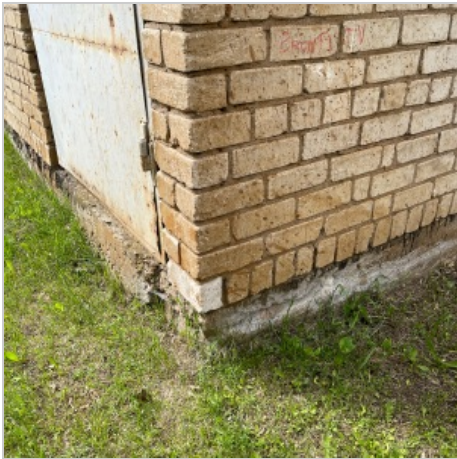
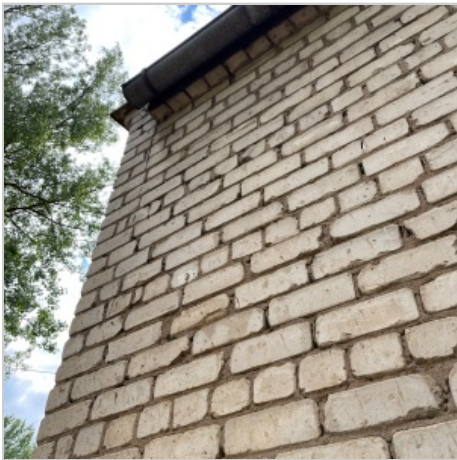
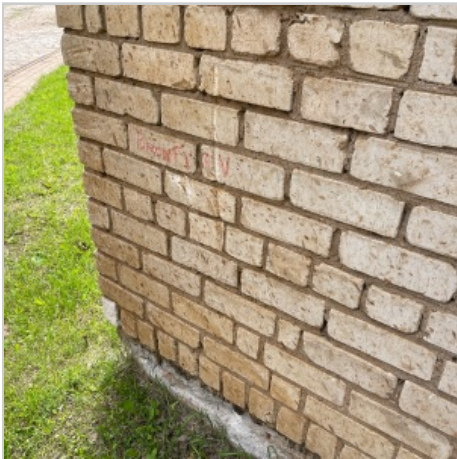
● **#50 - Mitruma radīti bojājumi sienas konstrukcijā, lokālas slīpas plaisas mūra konstrukcijā, kas radušās mūra erozijas procesa rezultātā.**

Sanita Rubene	Mitruma radīti bojājumi sienas konstrukcijā, lokālas slīpas plaisas mūra konstrukcijā, kas radušās mūra erozijas procesa rezultātā.	10 Jun 08:13
Sanita Rubene	Pamatu apmetums izdēdējis, lokāli atsegta pamatu konstrukcija, konstatēti horizontālās hidroizolācijas bojājumi.	10 Jun 08:14

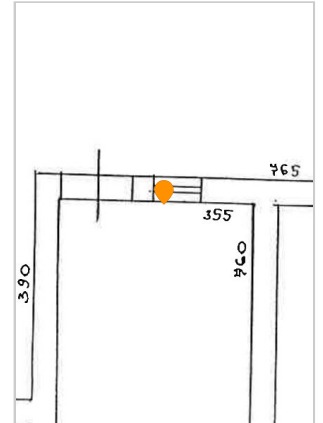
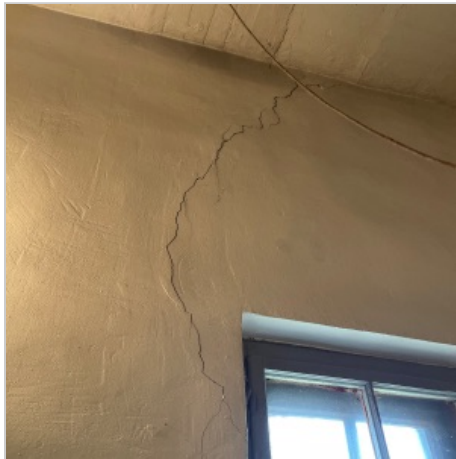
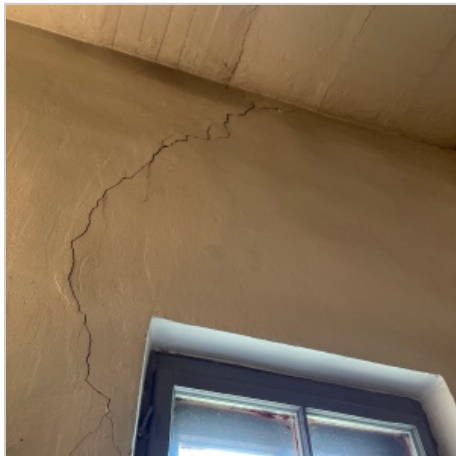
#15 - Plaisa mūra konstrukcijā

Plaisas atvērums apmetumā 1,6mm

Telpas gala sienā ir konstatēta caurejoša slīpa plaisa, nepieciešams veikt konstrukcijas padziļinātu tehnisko izpēti un izstrādāt konstrukcijas pastiprinājuma risinājumu.

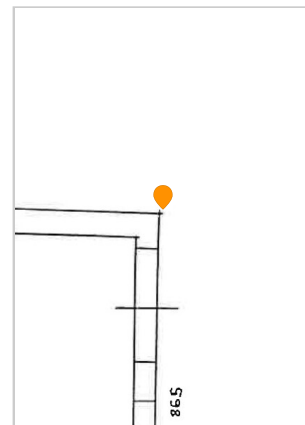
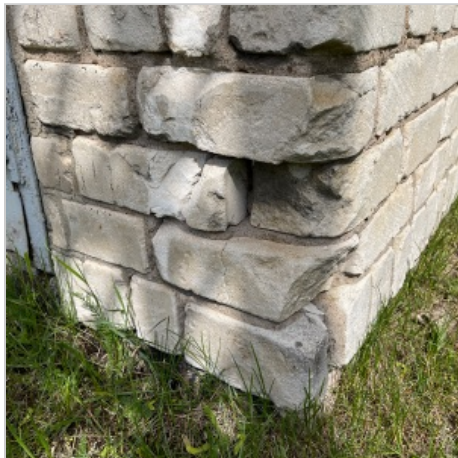
● **#42 - Erozijas procesu rezultātā bojāta mūra konstrukcija.**

Erozijas procesu rezultātā bojāta mūra konstrukcija.

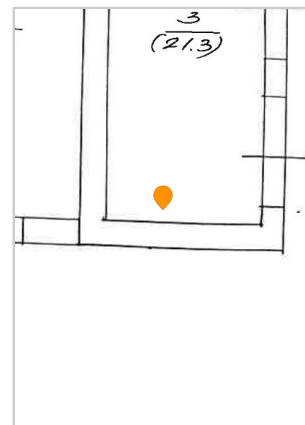
● **#34 - Uz ēkas pārseguma dzelzsbetona paneļiem ir konstatēti mitruma radīti bojājumi, kas ļauj izdarīt secinājumu, ka ēkas jumta hidorizolācija ir bojāta un nepilda savu funkciju.**

Uz ēkas pārseguma dzelzsbetona paneļiem ir konstatēti mitruma radīti bojājumi, kas ļauj izdarīt secinājumu, ka ēkas jumta hidorizolācija ir bojāta un nepilda savu funkciju.

Nepieciešams veikt hidroizolācijas atjaunošanu, lai novērstu mitruma nokļūšanu uz transformatora.

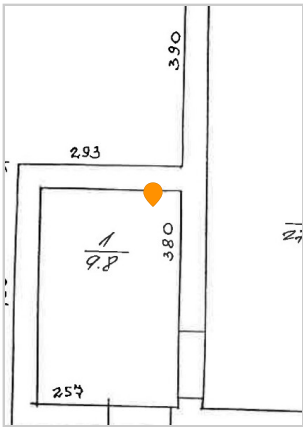
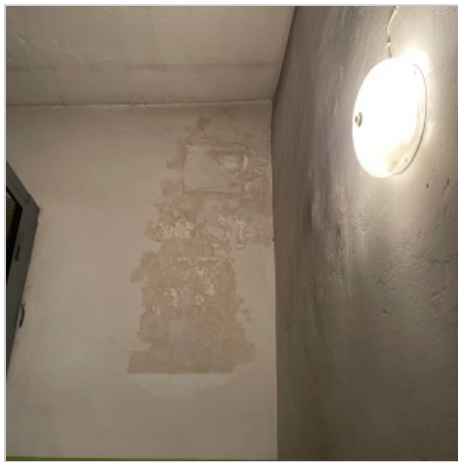
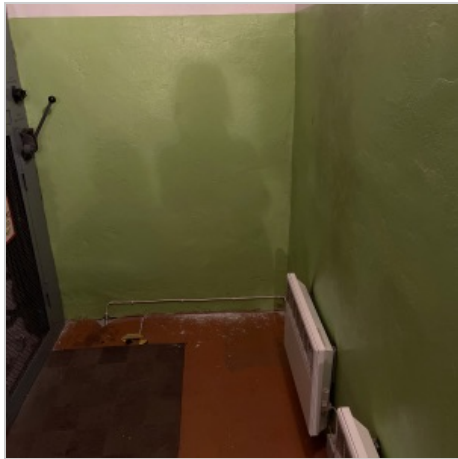
● **#23 - Uz snieas konstatēti mitruma radīti bojājumu, kas ļauj izdarīt pieņēmumu, ka jumta hidroizolācijas un parapeta nosegelementi nepilda savu funkciju. Nepieciešams veikt jumta hidroizolācijas atjaunošanu.**

Uz snieas konstatēti mitruma radīti bojājumu, kas ļauj izdarīt pieņēmumu, ka jumta hidroizolācijas un parapeta nosegelementi nepilda savu funkciju. Nepieciešams veikt jumta hidroizolācijas atjaunošanu.
