Tehniskās apsekošanas atzinums

Spēkstacijas, būvju kadastra apzīmējumi 01000480095002,
01000480095003, Rīgā, Fridriķa ielā 2
(būves nosaukums, zemes vienības kadastra apzīmējums un adrese)

Rīgas pašvaldības sabiedrība ar ierobežotu atbildību "RĪGAS SATIKSME"
(būves īpašnieks, līguma datums un numurs)

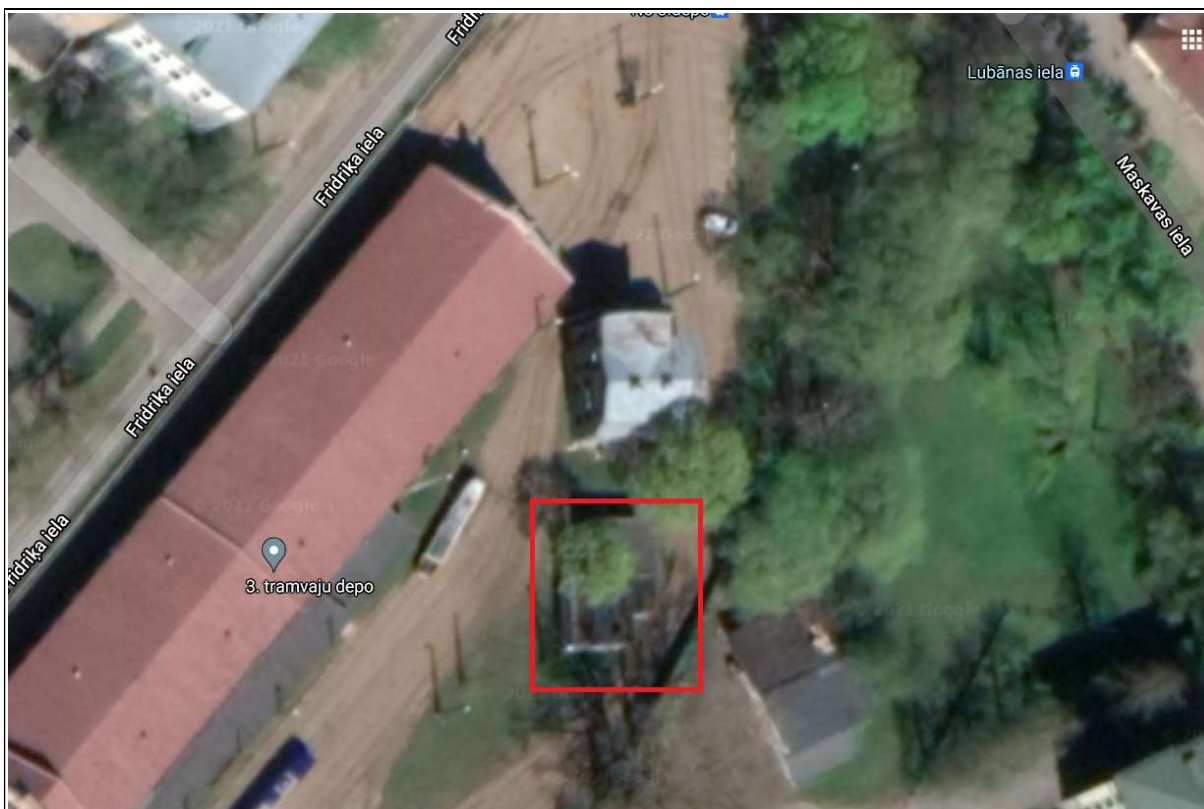
<p>Teritorijas izmantošana atbilst teritorijas plānojumam.</p>	
2.2.	būves izvietojums zemesgabalā
<p>Būve atrodas zemes gabala robežās, attēlā norādīta būves novietne satelīta kartē.</p>
