TEHNISKĀS APSEKOŠANAS ATZINUMS

Nr. 3-4.5.4/82862

OBJEKTA NOSAUKUMS: GALDNIĒKU DARBNĪCA
OBJEKTA ADRESE: VESTIENAS IELA 35 k-9, RĪGA

3. pielikums
projektēšanas uzdevumam
Objekta "Ģērbtuvju ēkas pārbūve"
Vestienas ielā 35 k-9, Rīgā
būvprojekta izstrāde un
autoruzraudzība
Tehniskās apsekošanas atzinums
Nr. 3-4.5.4./82862

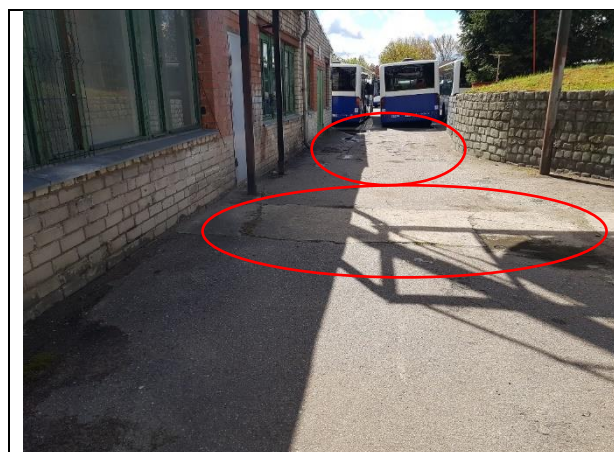
3.1.1.att. Asfaltbetona seguma laukums ēkas rietumu fasādes pusē. Sk.kopā ar att. 3.1.4.

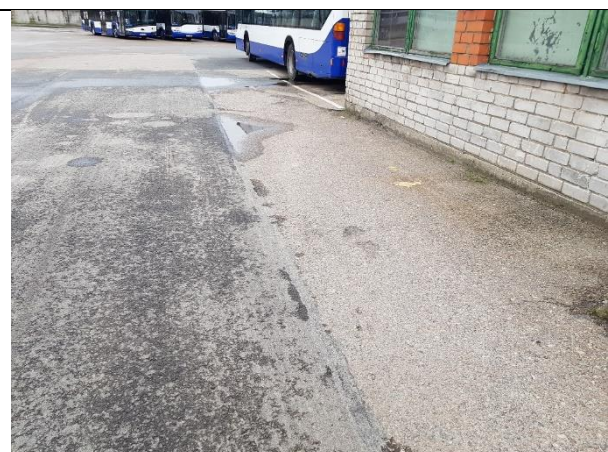
3.1.2.att. Asfaltbetona seguma laukums ēkas dienvidu fasādes pusē, labā tehniskajā stāvoklī

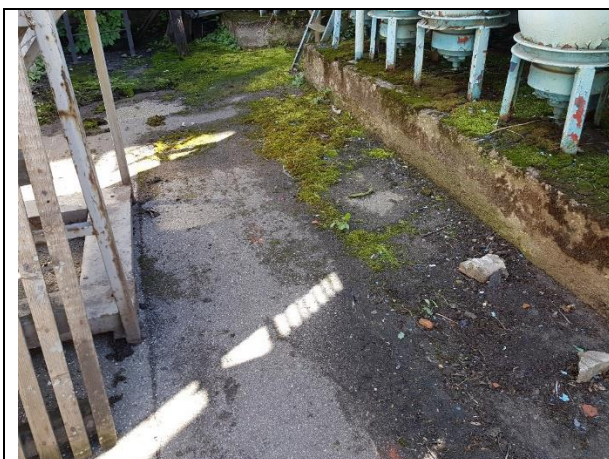
Segums, materiāls, apdare	30%
<p>Piekluve ēkai tiek organizēta pa asfaltbetona seguma brauktuvēm no Vestienas ielas puses. Apkārt ēkai ierīkoti laukumi ar asfaltbetona segumu, kuri piekļaujas ēkas pamatu cokola daļai un pilda aizsargapmales funkciju (att. 3.1.1., 3.1.2.). Aizsargapmales nav izbūvētas.</p> <p>Ēkas ziemeļu fasādes daļā asfaltbetona segums ir neapmierinošā stāvoklī – tas ir izdrupis un veidojas apaugums (att. 3.1.3.), nepieciešams veikt apauguma attīrīšanu, bojātā seguma demontāžu un atjaunošanu.</p> <p>Ēkas rietumu fasādes daļā asfaltbetona segumam ir bojājumi lokālās vietās (bedres, izdrupumi), nepieciešams veikt seguma atjaunošanu (att. 3.1.4.).</p> <p>Kopumā laukumu un ietvju tehniskais stāvoklis ir daļēji apmierinošs.</p>

3.1.3.att. Asfaltbetona seguma laukums ēkas ziemeļu fasādes pusē, ar plaisām, izdrupumiem un apaugumu, neapmierinošā tehniskajā stāvoklī

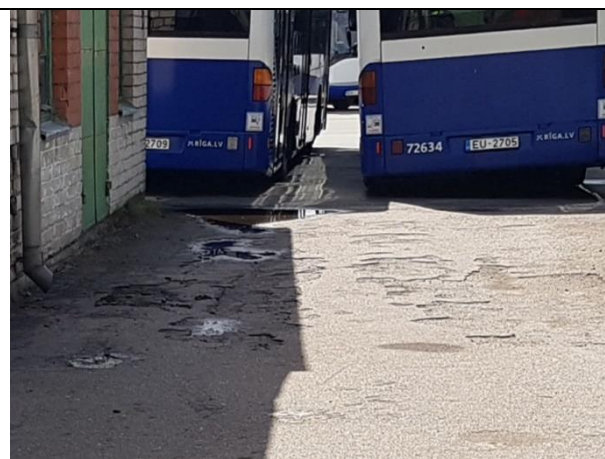
3.1.4.att. Asfaltbetona segums ar bedrēm, dienvidrietumu daļā, neapmierinošā tehniskajā stāvoklī

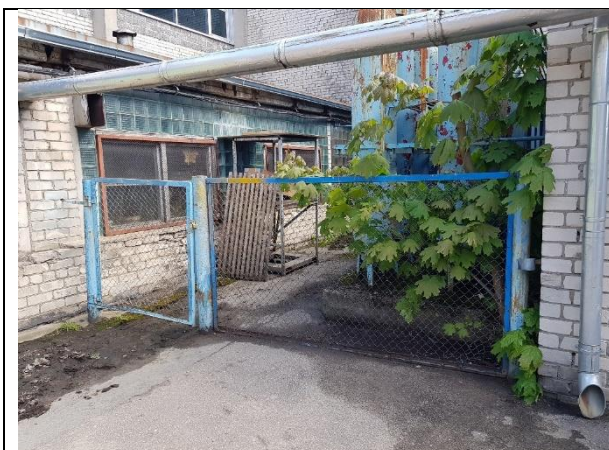
Veids, materiāls (būvizstrādājums), apdare	40%
Konstatēts nožogojums ēkas ziemeļu fasādes pusē, tas ir fiziski un morāli novecojis, nepieciešama tā nomaiņa (att 3.4.1.).

3.4.1.att. Nožogojums ēkas ziemeļu fasādes pusē, neapmierinošā tehniskajā stāvoklī.

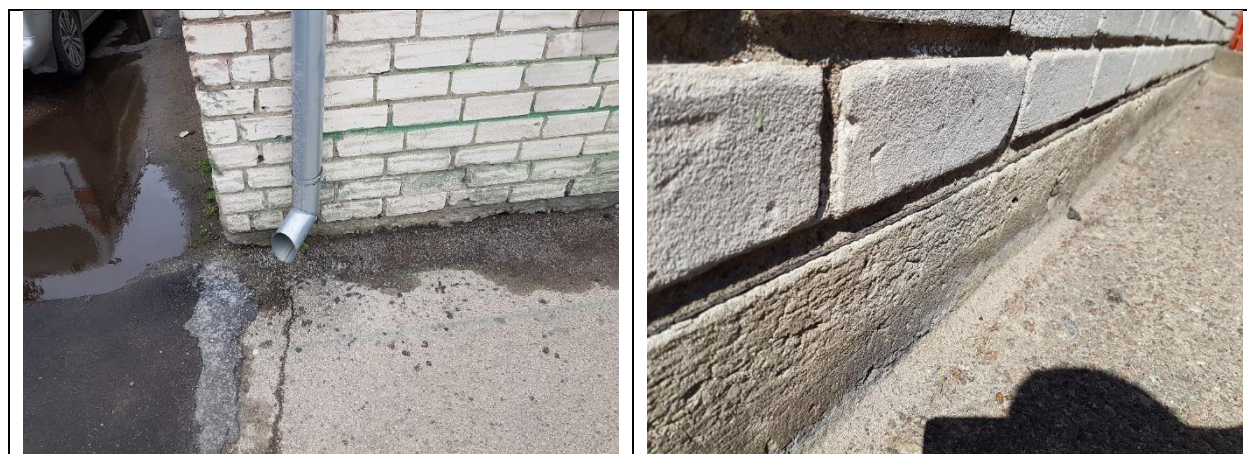
<p>4.1.1.att. Pamatu cokola daļa ar betona struktūras bojājumiem (dienvidu fasādes puse)</p>	<p>4.1.2.att. Pamatu cokola daļa apmierinošā tehniskajā stāvoklī. Konstatēta horizontālā hidroizolācija (austrumu fasādes puse).</p>

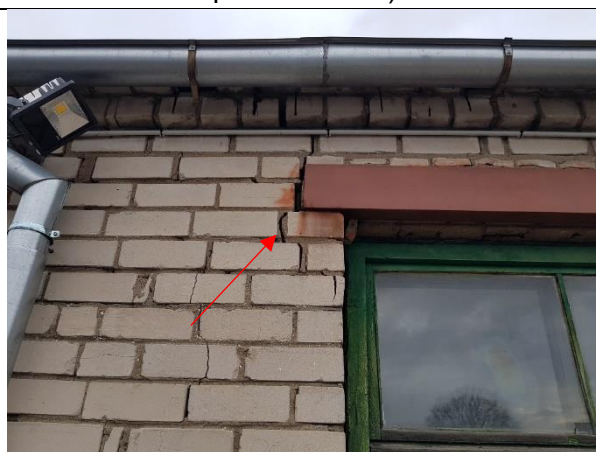
4.2.6.att. Caurejoša plaisa loga ailes pārsedzes balstmezglā. Loga ailes U-profila pārsedzes (h= 150 mm) balsta laukums nav atbilstošs. Skats no iekšpuses dots att. 4.2.7.

4.2.	Nesošās sienas, ailu sijas un pārsedzes	
4.2.1	Nesošajām mūra sienām un ailu pārsedžu balstvietām konstatēti būtiski defekti (caurejošas plaisas, bojājumi nokrišņu, mitruma un sala ietekmē, korozijas bojājumi). Kopumā nesošo	Turpmākai ēkas drošai ekspluatācijai nepieciešams veikt nesošo konstrukciju atjaunošanas darbus, lai novērstu sadaļā 4.2. konstatētos bojājumus un to turpmāku attīstību.

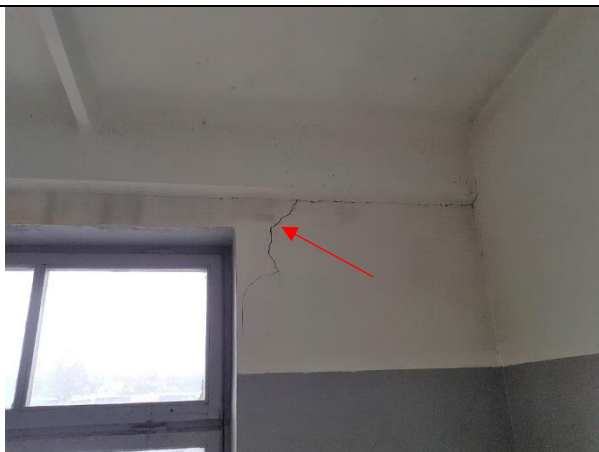
4.2.7.att. Caurejoša plaisa (skats no iekšpuses)

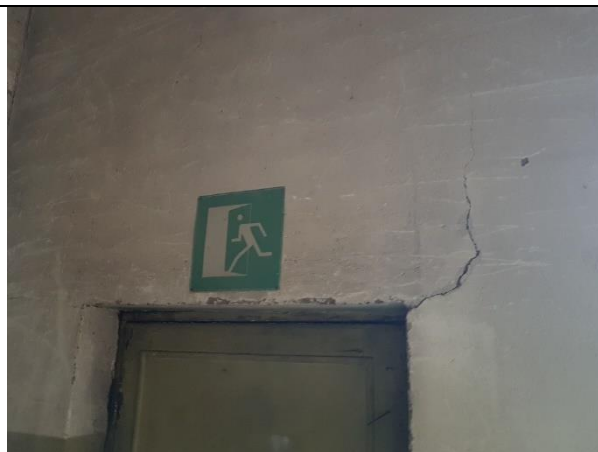
4.2.8.att. Necaurejoša plaisa mūra ārsienā telpā Nr.1 (skats no ārpuses dots att. 4.2.24.)

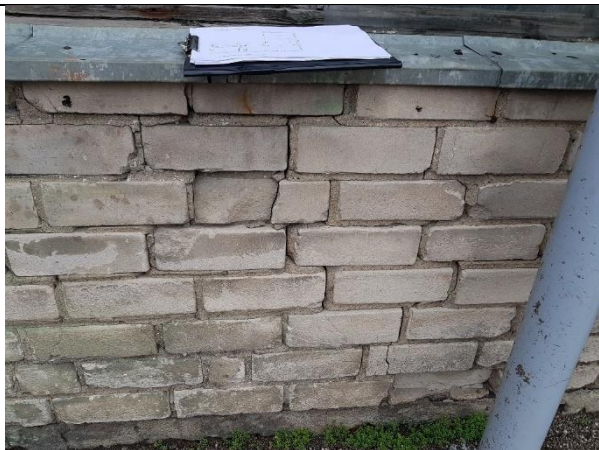
4.2.9.att. Nebūtiska plaisa mūra sienā zem loga aillas

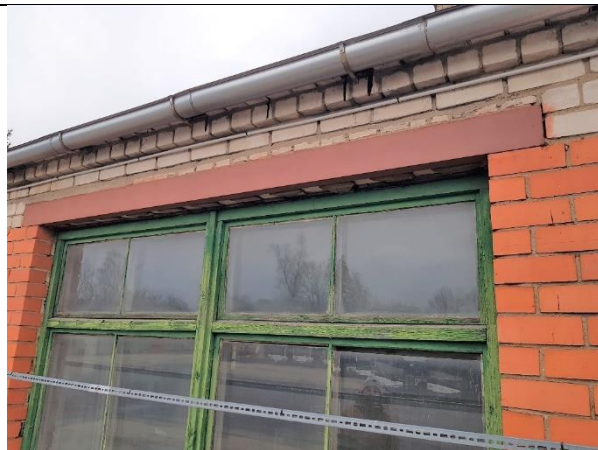
4.2.10.att. Loga aillas U-profila pārsedze (h= 150 mm) labā tehniskajā stāvoklī

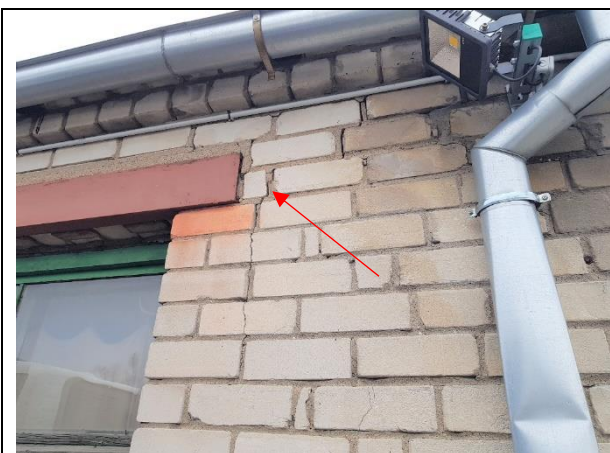
4.4.13.att. Caurejoša plaisa loga ailes pārsedzes balstmezglā. Loga ailes U-profila pārsedzes (h= 150 mm) balsta laukums nav atbilstošs. Skats no iekšpuses dots att. 4.2.14.

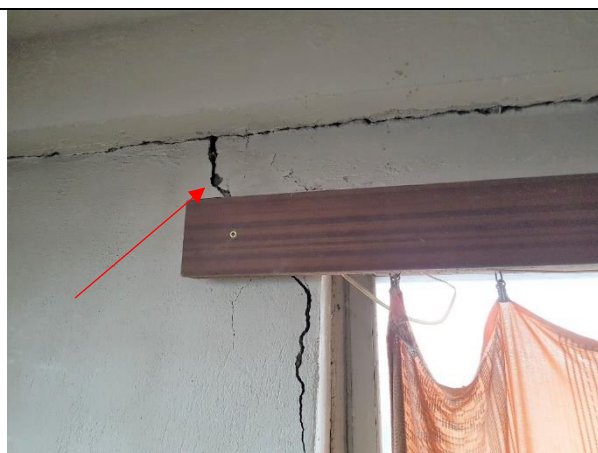
4.2.14.att. Caurejoša plaisa (skats no iekšpuses)

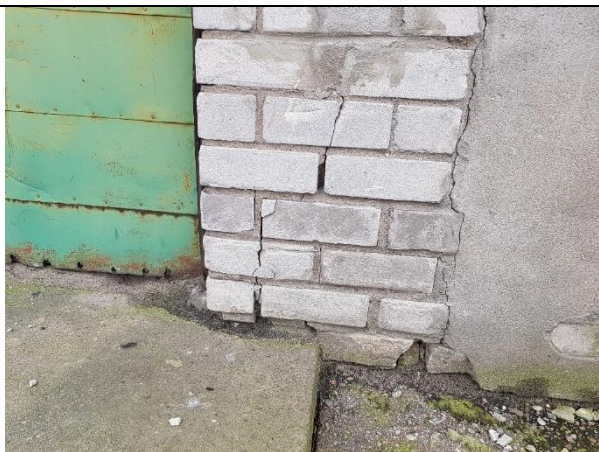
4.2.23.att. Nebūtiska plaisa mūra sienā
(austrumu fasāde)

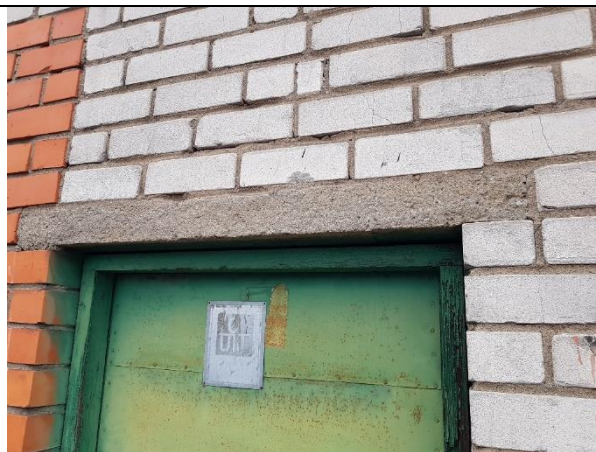
4.2.24.att. Dzelzsbetona pārsedze labā
tehniskajā stāvoklī (ieeja telpā Nr.1)

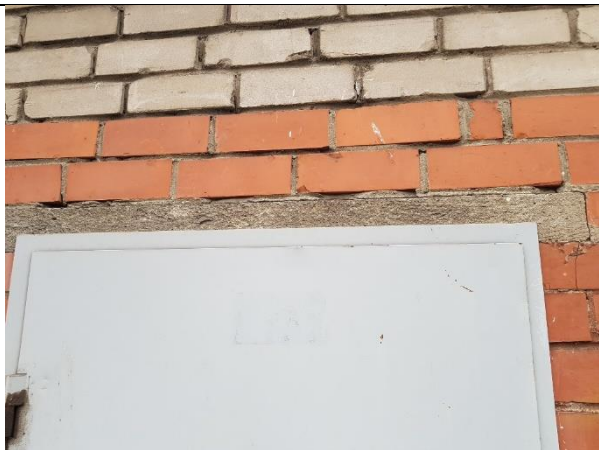
4.2.25.att. Dzelzsbetona pārsedze labā
tehniskajā stāvoklī (ieeja telpā Nr.3)

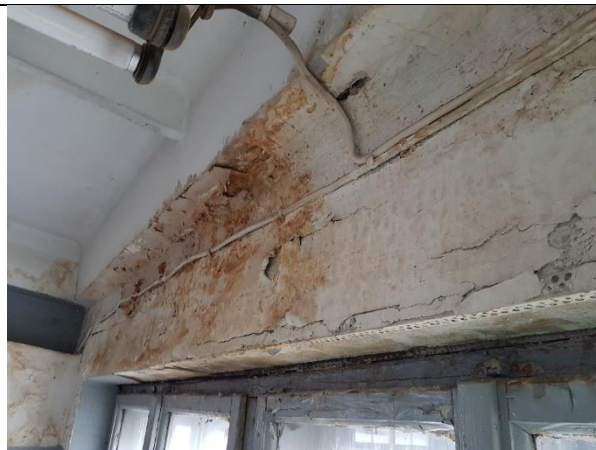
4.2.26.att. Mitruma izraisīti bojājumi
nehermētiska jumta seguma un bojātas mūra
dzegas ekspluatācijas laikā

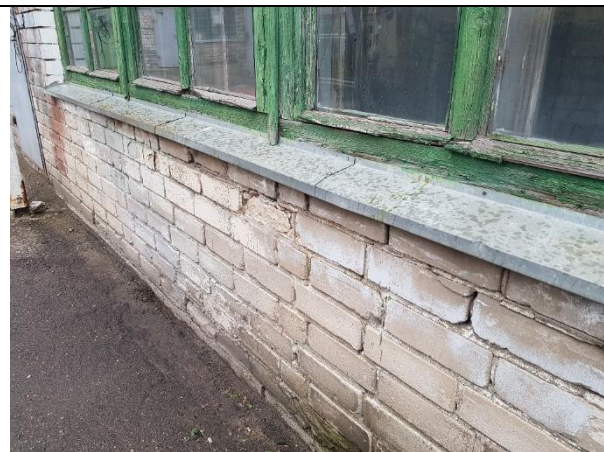
4.2.35.att. Mūra sienas bojājumi mitruma un sala ietekmē

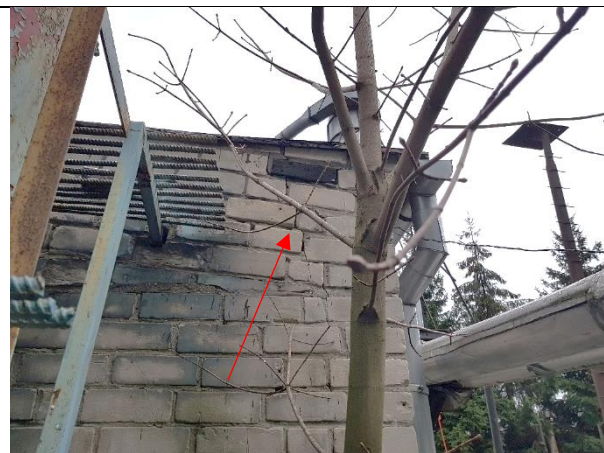
4.2.37.att. Nekvalitatīvi veikti mūrēšanas darbi un plaisas (ziemeļu fasāde)

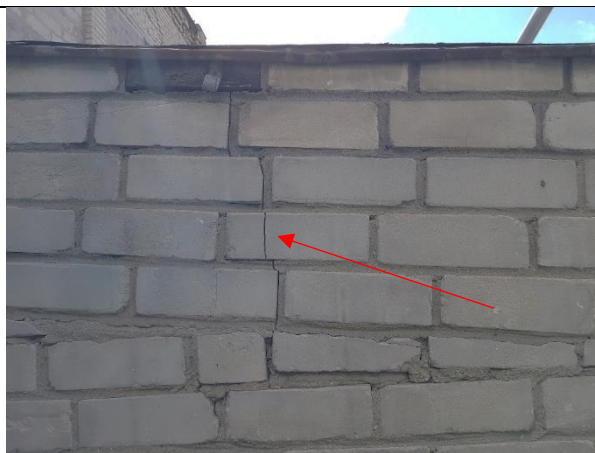
4.2.38.att. Nebūtiska plaisa mūra sienā (ziemeļu fasāde)

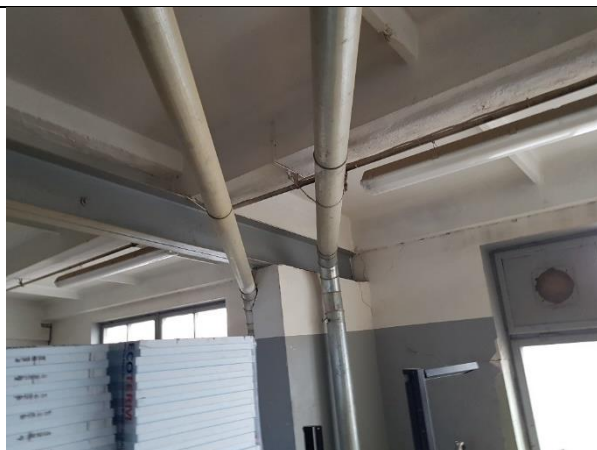
4.3.2.att. Nesošā mūra kolonna. Uz kolonnas balstīta dubulta U-profila ($h = 250 \text{ mm}$) pārseguma sija savienota ar bultskūvēm. Skatīt kopā ar attēlu 4.3.4.

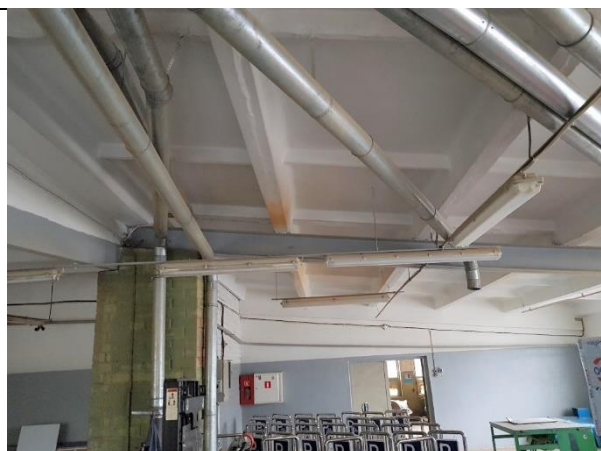
4.3.3.att. Nesošā mūra kolonna. Uz kolonnas balstītas U-profila ($h = 250 \text{ mm}$) pārseguma sijas.

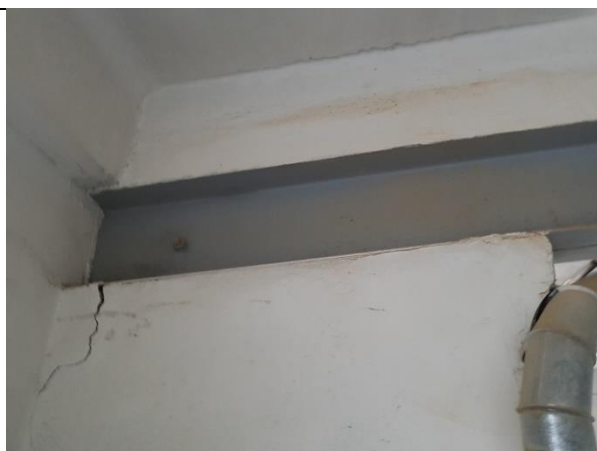
4.3.4.att. Nesošā mūra kolonna ar mehānisku bojājumu ventilācijas cauruļvada izbūves vietā un necaurejošu plaisu. Uz kolonnas

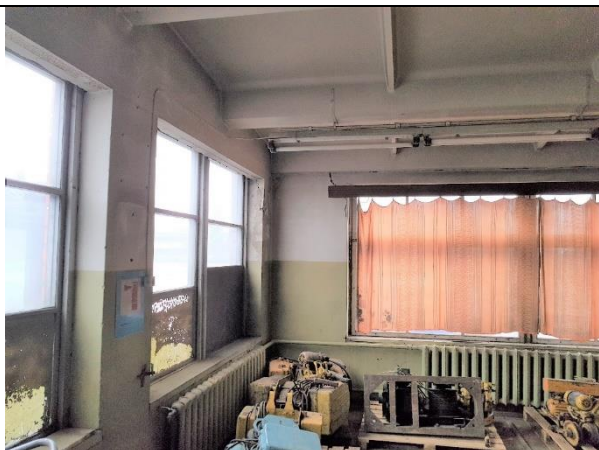
4.6.3.att. Dzelzsbetona pārseguma paneli telpā Nr.1

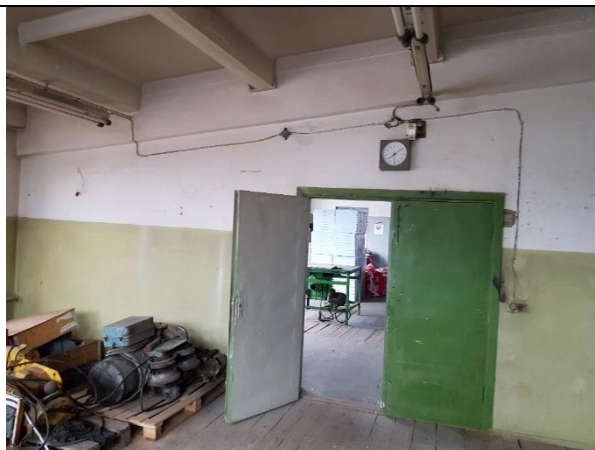
4.6.4.att. Dzelzsbetona pārseguma paneli telpā Nr.1

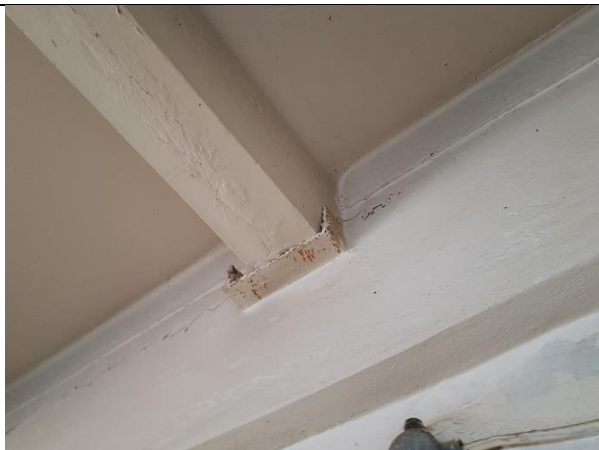
4.6.5.att. Dzelzsbetona pārseguma paneļu balsta mezgls uz mūra nesošās iekšsienas, telpā Nr.1

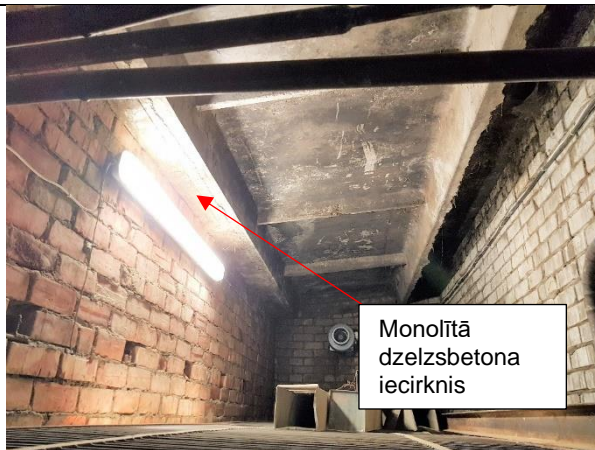
Monolītā dzelzsbetona iecirknis

4.6.6.att. Dzelzsbetona pārseguma paneli, telpā Nr.10 ar monolītā dzelzsbetona iecirkni. Kokmateriālu kaltes telpā konstatētas apkvēpušas sienu un griestu virsmas.

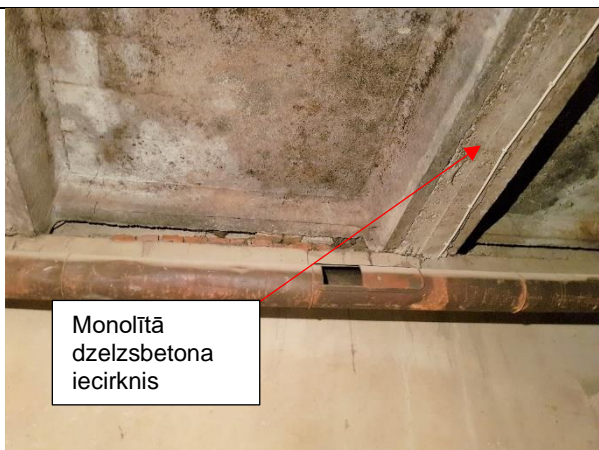
Monolītā dzelzsbetona iecirknis

4.6.7.att. Dzelzsbetona pārseguma paneli telpā Nr.5 ar monolītā dzelzsbetona iecirkni.

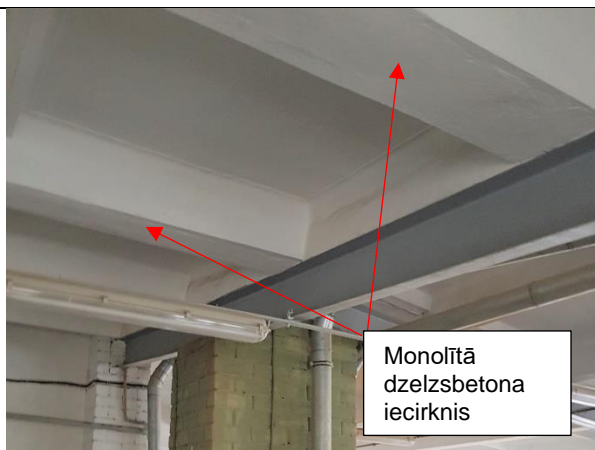
Monolītā dzelzsbetona iecirknis

4.6.8. Dzelzsbetona pārseguma paneli telpā Nr.2 ar monolītā dzelzsbetona iecirkni

Konstatēti mitruma radīti plankumi un pelējums.	
---	--

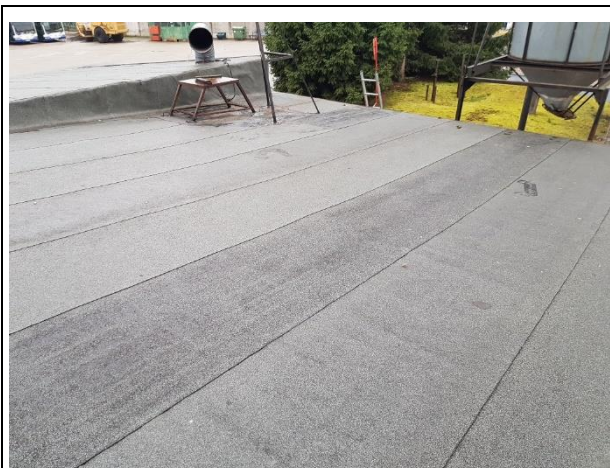
4.8.1.att. Bitumena ruļļveida materiāla segums labā tehniskajā stāvoklī

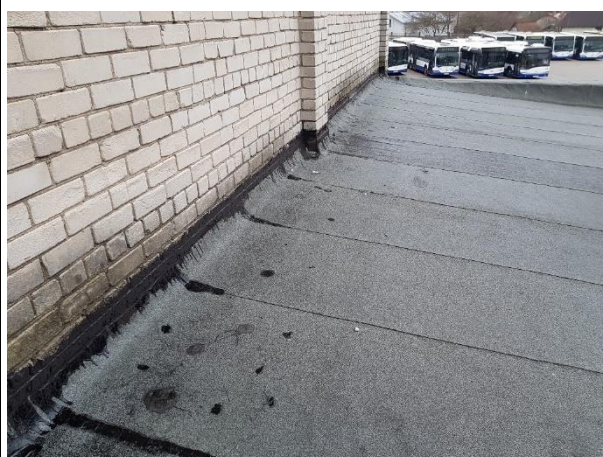
4.8.2.att. Bitumena ruļļveida materiāla segums labā tehniskajā stāvoklī

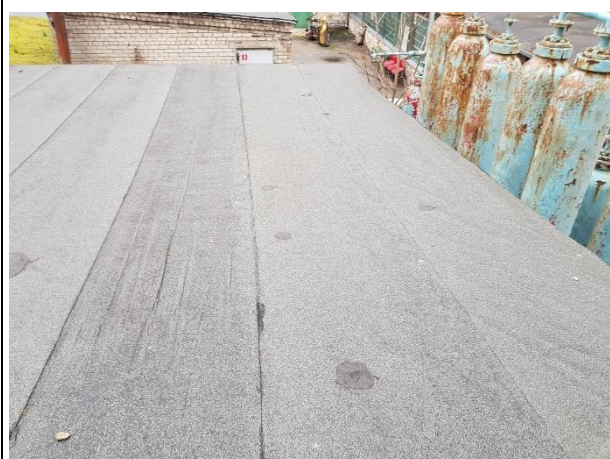
4.8.3.att. Bitumena ruļļveida materiāla segums labā tehniskajā stāvoklī

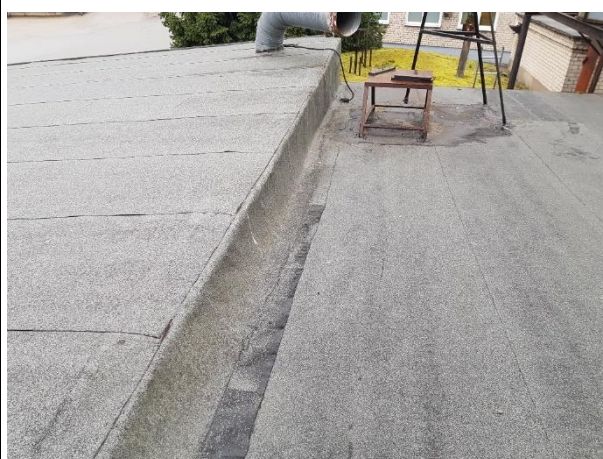
4.8.4.att. Bitumena ruļļveida materiāla segums labā tehniskajā stāvoklī

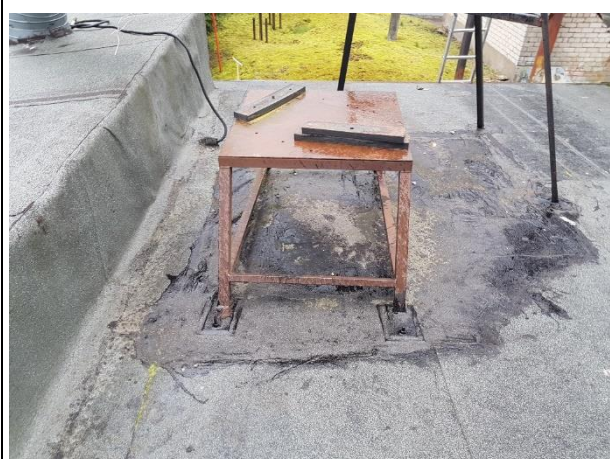
4.8.5.att. Metāla konstrukcija skaidu nosūkšanas iekārtu uzstādīšanai (iekārta netiek ekspluatēta)

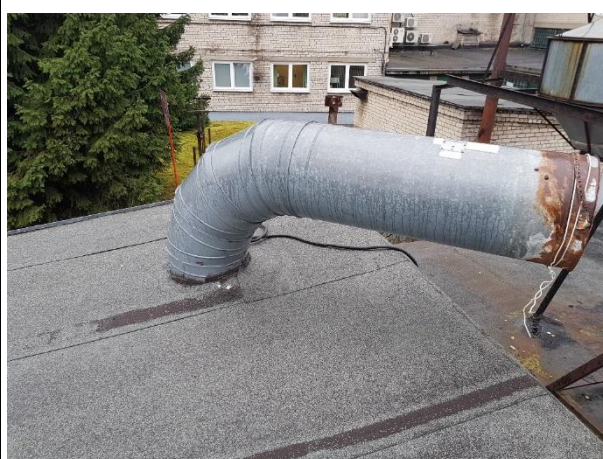
4.8.6.att. Skaidu nosūkšanas iekārtas cauruļvads (iekārta netiek ekspluatēta)

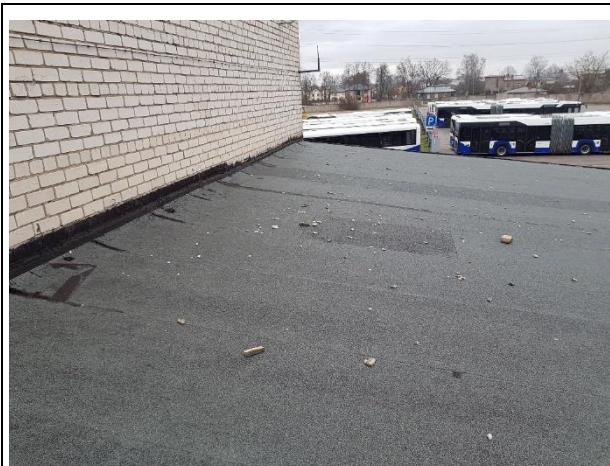
4.8.7.att. Uz apsekojamās ēkas jumta konstatēti ķieģeļi, kas atdalījušies no blakus ēkas (Vestienas iela 35 k-7) mūra sienām un krītot bojā jumta segumu

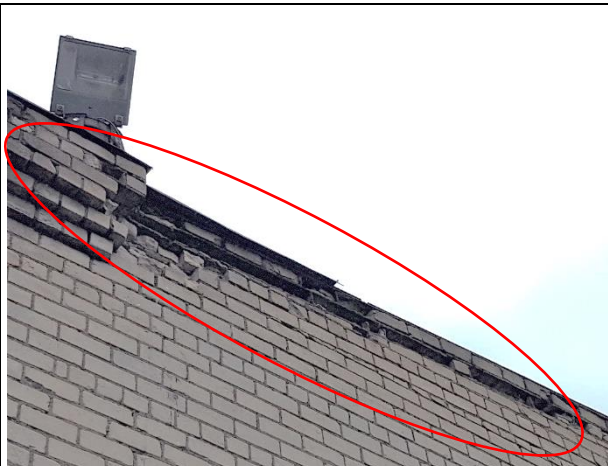
4.8.8.att. Blakus esošās ēkas (Vestienas iela 35 k-7) nesošās mūra sienas bojājumi

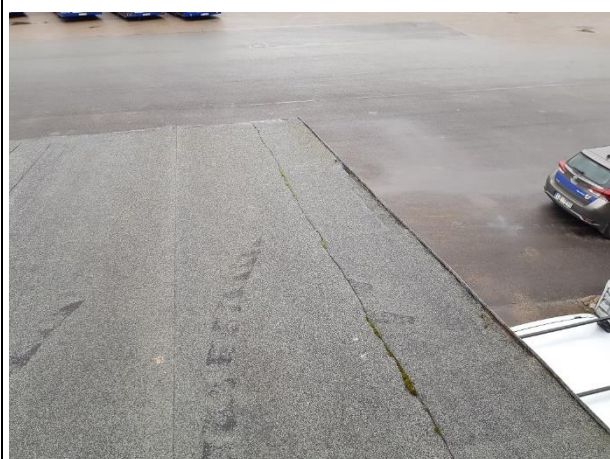
4.8.9.att. Bitumena ruļļveida materiāla segums labā tehniskajā stāvoklī

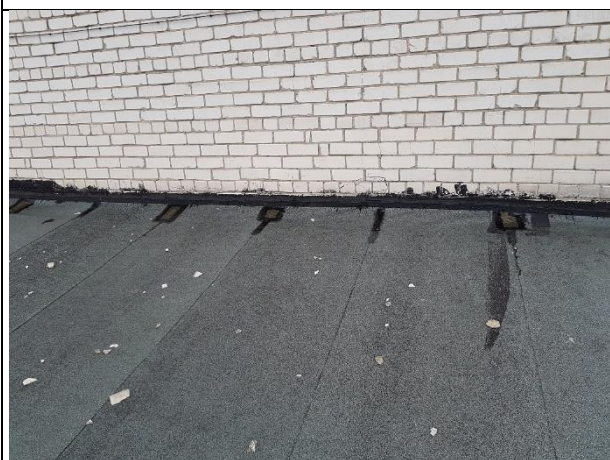
4.8.11.att. Bitumena ruļļveida materiāla segums labā tehniskajā stāvoklī

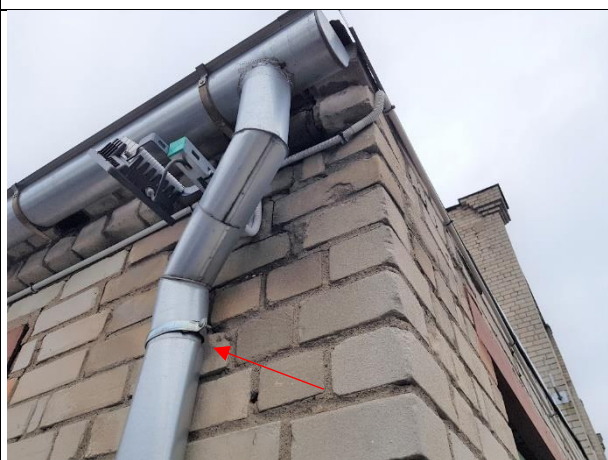
4.8.12.att. Cinkotā skārda notekcaurules ar mehāniskiem bojājumiem

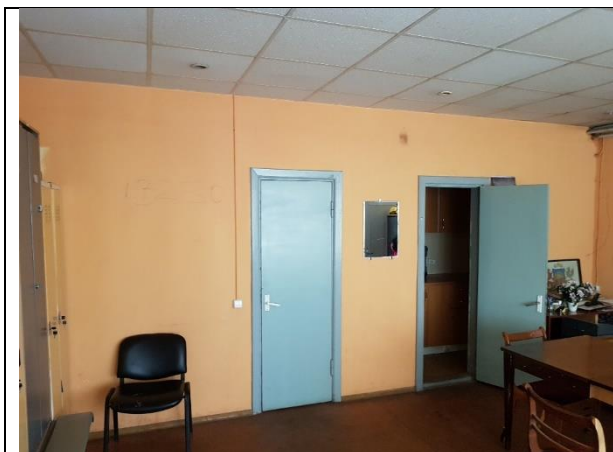
4.11.1.att. Mūra starpsiena telpā Nr.7

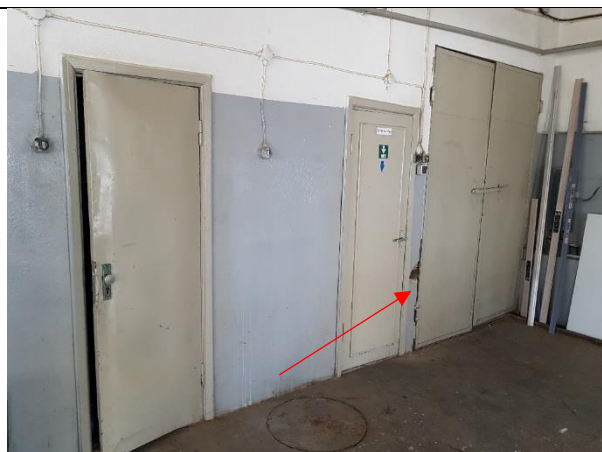
4.11.2.att. Mūra starpsiena telpā Nr.2.
Nebūtisks izdrupums pie durvju aillas.

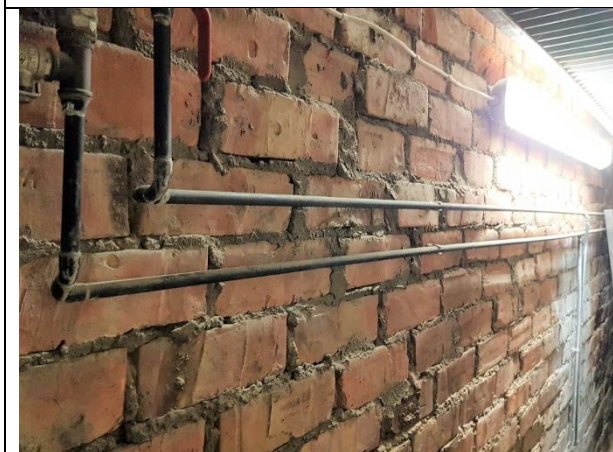
4.11.3.att. Mūra starpsiena telpā Nr.10

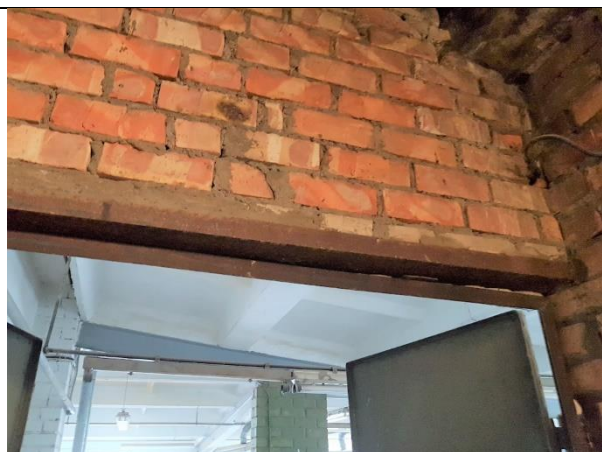
4.11.4.att. Mūra starpsiena telpā Nr.10 ar
izbūvētu leņķadzelzs profilu pārsedzi

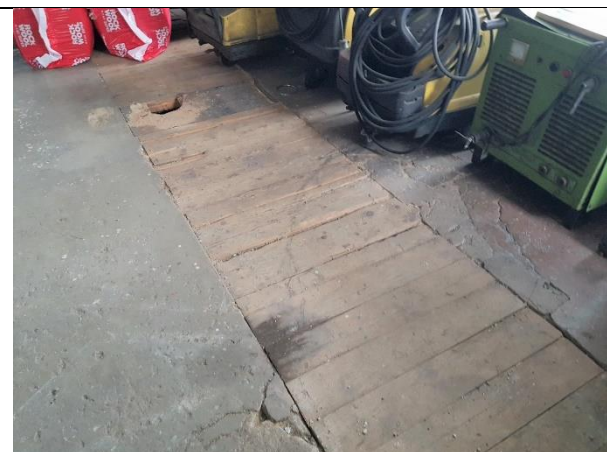
4.12.1.att. Betona grīda bez apdares telpā Nr.2 ar plaisām un izdrupumiem

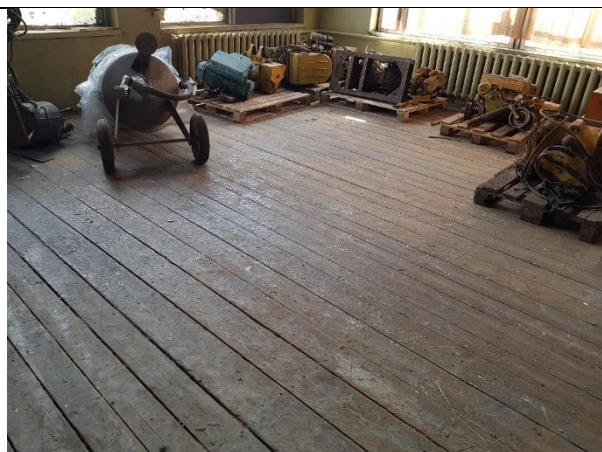
4.12.2.att. Dēļu grīda telpā Nr.1 bez apdares

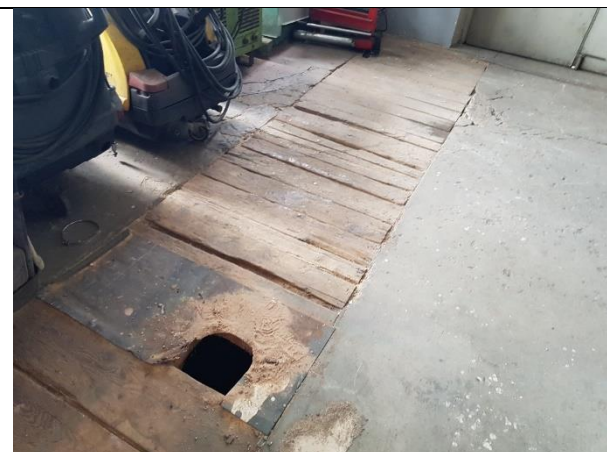
4.12.3.att. Betona grīda bez apdares telpā Nr.2 ar plaisām un izdrupumiem

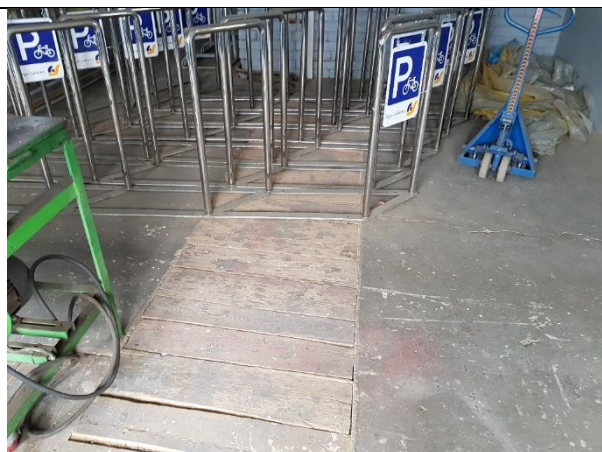
4.12.4.att. Betona grīda bez apdares telpā Nr.2 ar plaisām un izdrupumiem

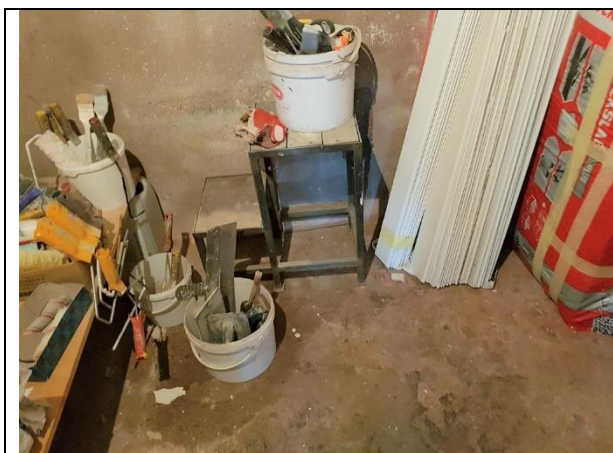
4.12.11.att. Betona grīda bez apdares telpā Nr.5 ar plaisām un izdrupumiem

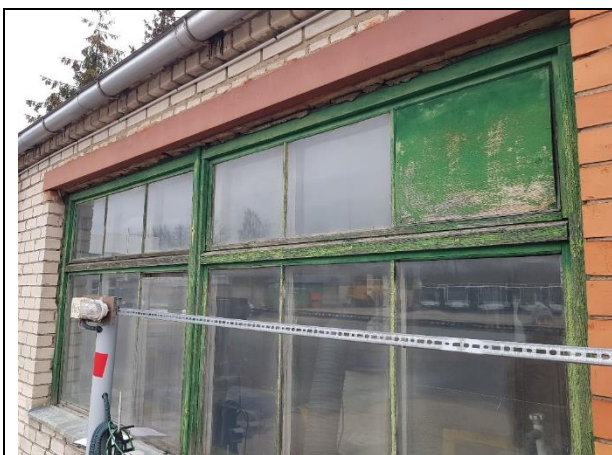
4.13.1.att. Koka logs neapmierinošā tehniskajā stāvoklī

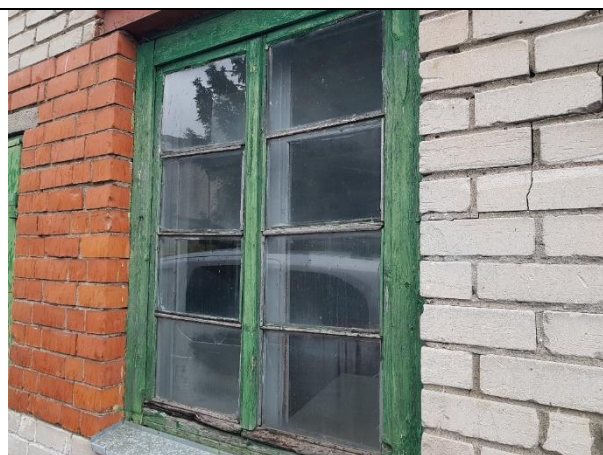
4.13.2.att. Koka logs neapmierinošā tehniskajā stāvoklī

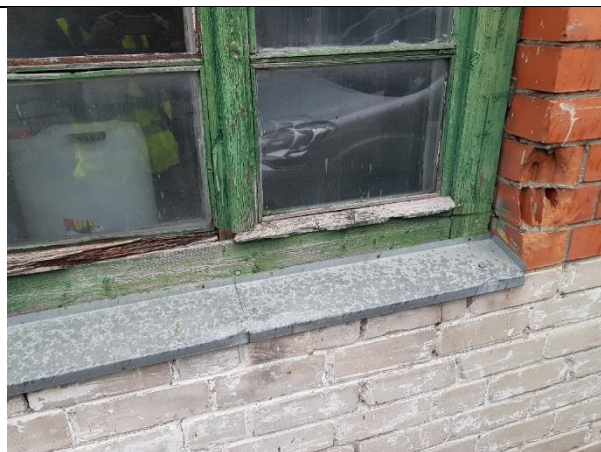
4.13.3.att. Koka logs neapmierinošā tehniskajā stāvoklī

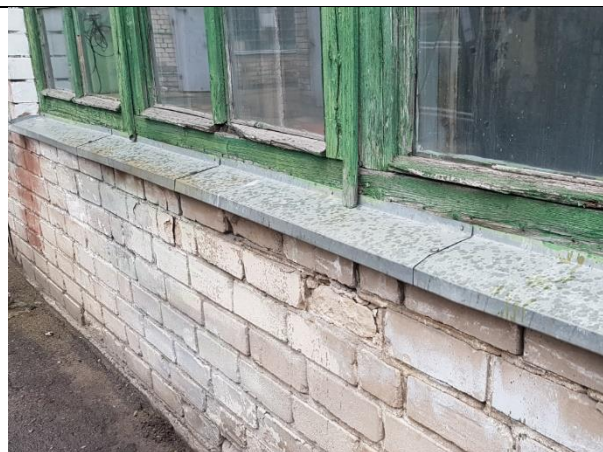
4.13.4.att. Koka logs neapmierinošā tehniskajā stāvoklī

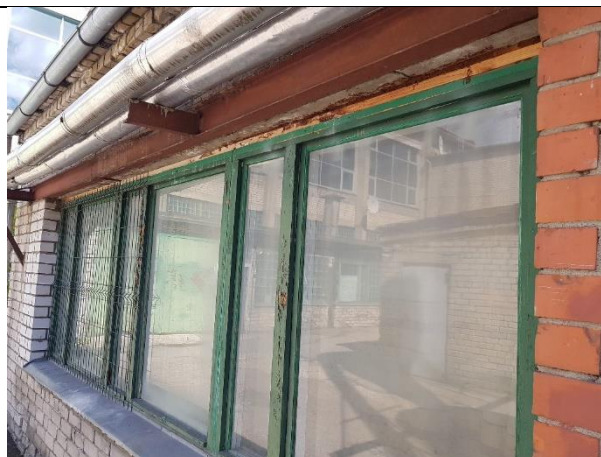
4.13.5.att. Koka logs neapmierinošā tehniskajā stāvoklī

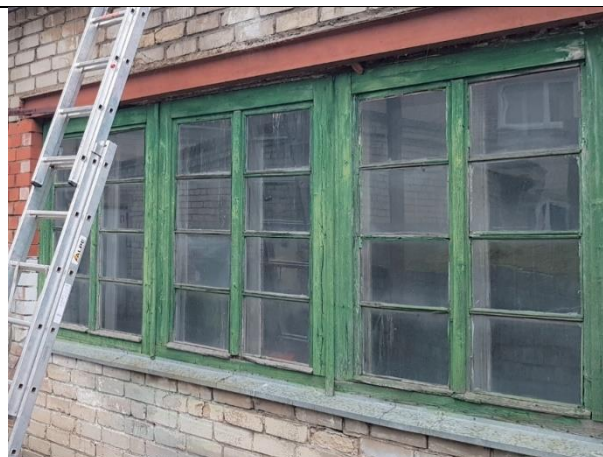
4.13.6.att. Koka logs neapmierinošā tehniskajā stāvoklī

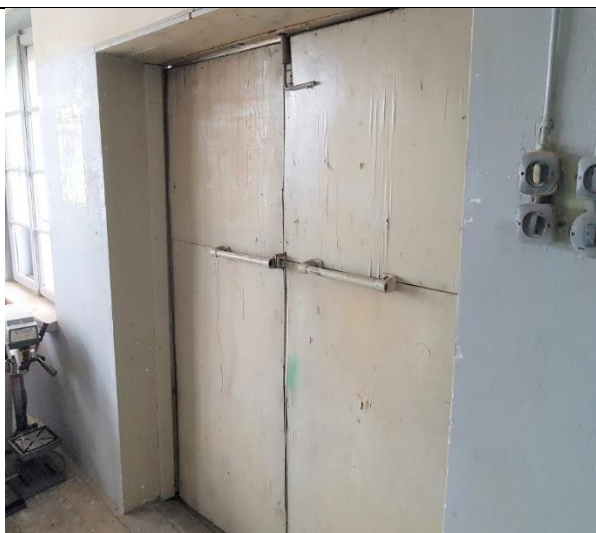
4.13.9.att. Vārti (skats no iekšpuses)

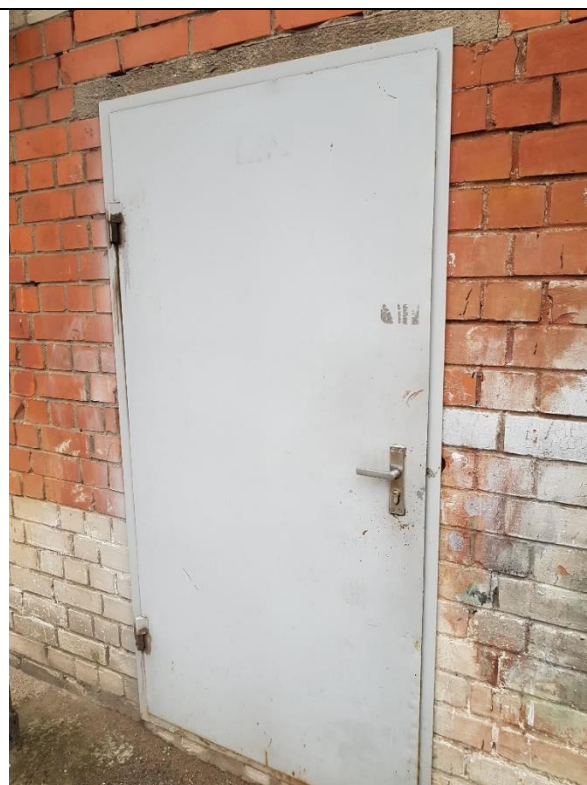
4.13.12.att. Metāla ārdurvis apmierinošā tehniskajā stāvoklī

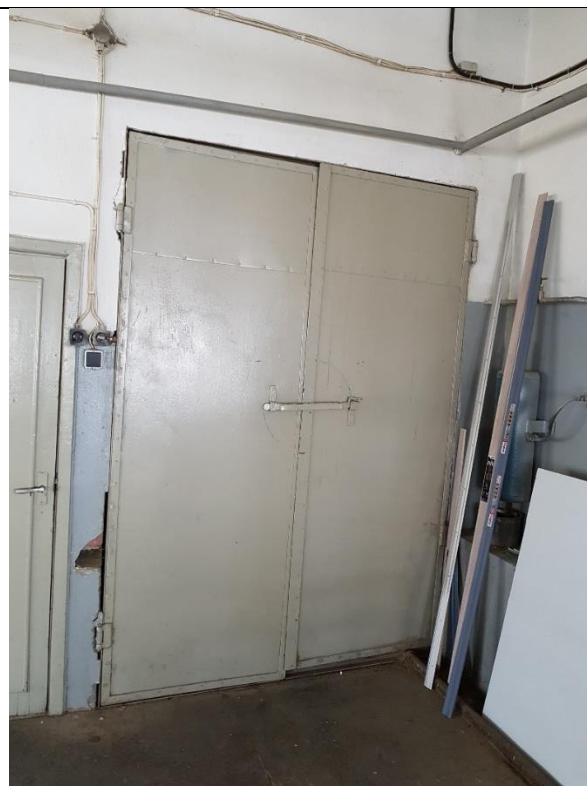
4.13.14.att. Metāla vārti kaltes telpai

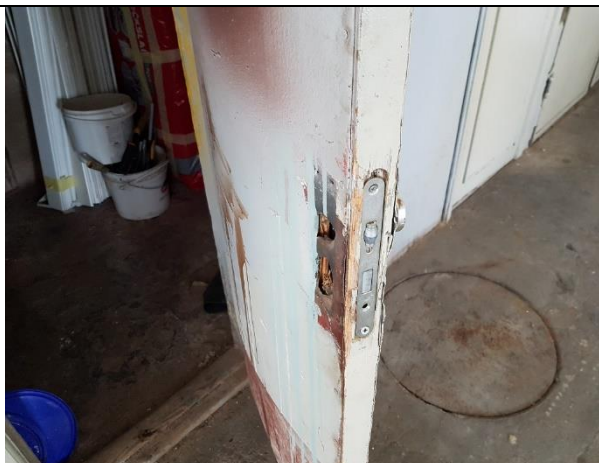
4.13.15.att. Koka iekšdurvis ar skārda apdari neapmierinošā tehniskajā stāvoklī

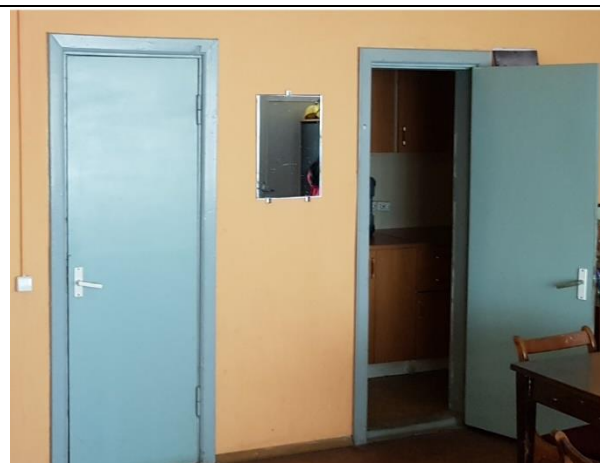
4.13.16.att. Koka iekšdurvis apmierinošā tehniskajā stāvoklī (telpa Nr.7)

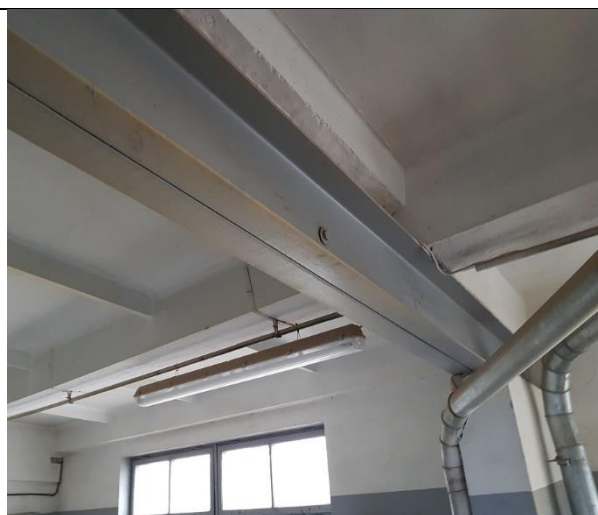
4.18.2.att. Ražošanas telpu sienu apdare ar eļļas krāsām un balsināti griesti.

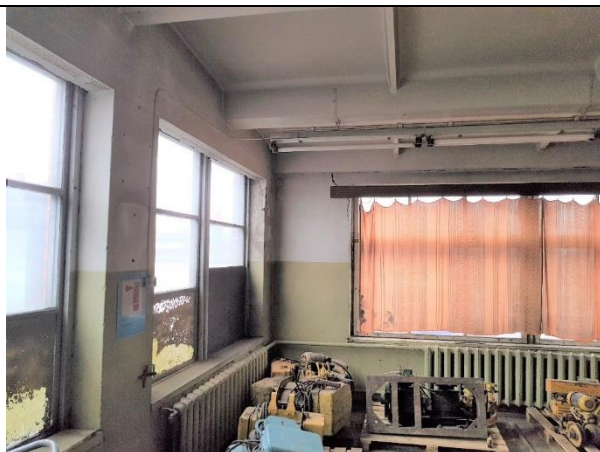
4.18.3.att. Ražošanas telpu sienu apdare ar eļļas krāsām un balsināti griesti. Izdrupums elektrokabeļa ievada vietā.

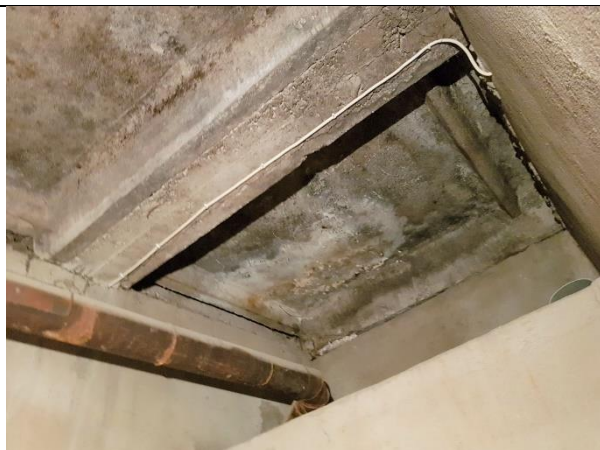
4.18.5.att. Kokmateriālu kaltes telpā (Nr.10) mūra sienas un griesti bez apdares. Sienas un griesti apkvēpuši.

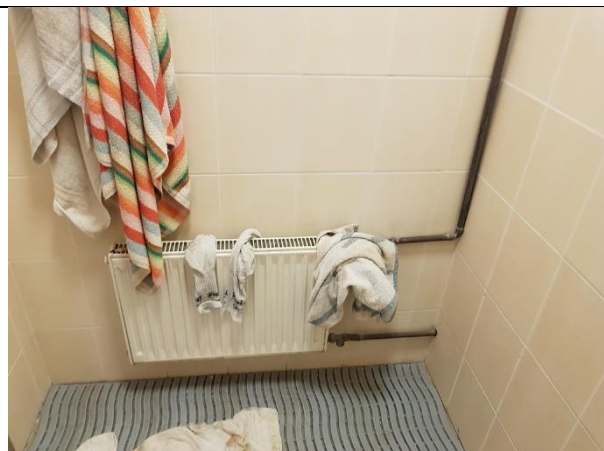
4.18.6.att. T. Nr.5 mūra sienām uzklāts cementa javas apmetums bez tālākas apdares. Griestu virsmas mitruma radīti plankumi un pelējums.

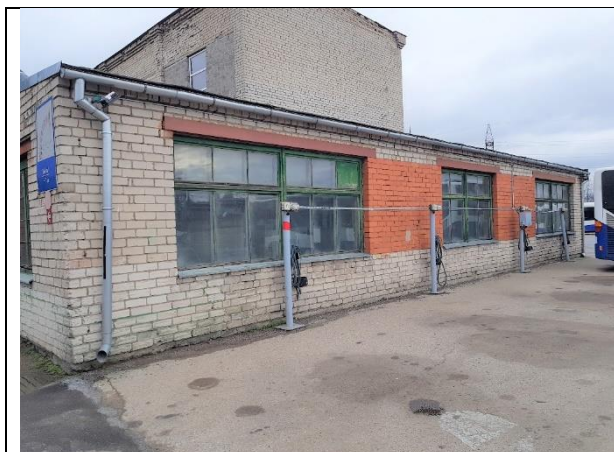
Fasāžu virsmu apdare. Fasādes detaļas, to materiāls	30%
<p>Ēkas ārējo apdari veido neapstrādātas mūra virsmas, kā arī pamatu cokola daļas virsmas (att. 4.19.1., 4.19.2.). Ēkas fasādes virsmām konstatēti daudzi vizuāli defekti un bojājumi – izdrupumi, plaisas notecējumi un taml.</p> <p>Fasādes virsmām nepieciešams veikt apdares atjaunošanu/ ierīkošanu <u>visā platībā</u>, vispirms novēršot nepilnības, kuras uzskaitītas atzinuma sadaļās 4.1.-4.13. Ņemot vērā, ka mūra ārsienas <u>neatbilst</u> MK not. Nr.280 no 25.06.2019. "Ēku norobežojošo konstrukciju siltumtehnika" prasībām, jāizvērtē arī ārsienu siltumizolācijas ierīkošanas nepieciešamība.</p> <p>Detalizētu mūra virsmām konstatēto bojājumu aprakstu atzinuma sadaļā 4.2.</p> <p>Detalizētu pamatu cokola daļas konstatēto bojājumu aprakstu skatīt atzinuma sadaļā p.4.1.</p> <p>Kopumā ēkas ārējā apdare ir daļēji apmierinošā stāvoklī.</p>

4.19.1.att. Ēkas dienvidu puses fasādes apdari veido neapstrādātas mūra virsmas

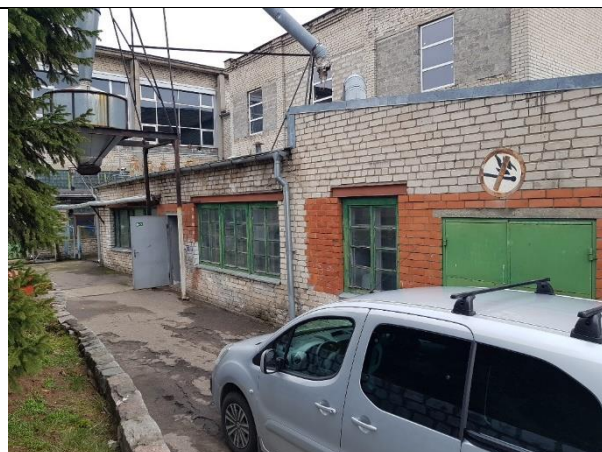
4.19.2.att. Ēkas ziemeļu puses fasādes apdari veido neapstrādātas mūra virsmas kā arī pamatu cokola daļas virsmas, daļēji izlīdzinātas ar apmetumu

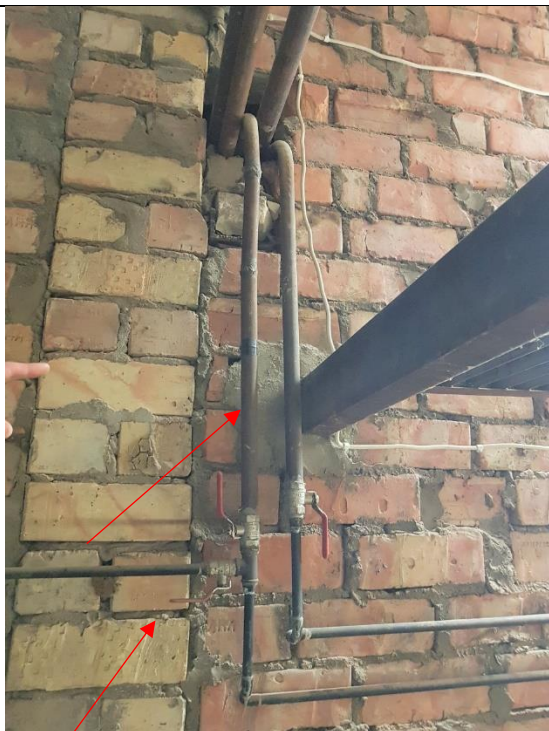
5.1.5.att. Aukstā ūdens tērauda un kapara cauruļvadi telpā Nr.10

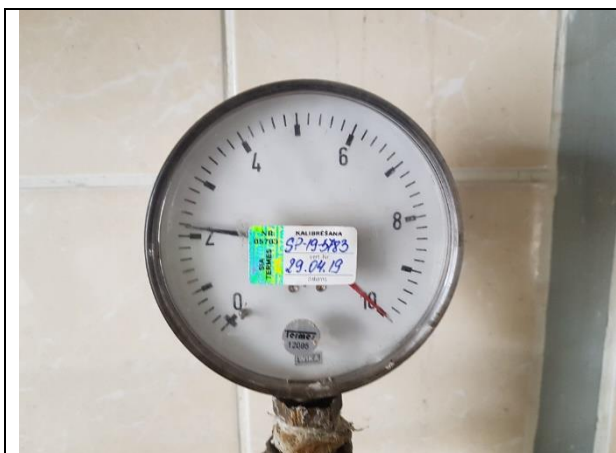
5.4.5.att. Nav veikta mēriekārtu verifikācija
atbilstošā termiņā

5.4.1	Siltummezglā uzstādītajiem manometriem nav veikta verificēšana atbilstošā termiņā	Veikt manometru verificēšanu.
5.4.2	Apkures sistēmas cauruļvadiem un noslēgarmatūrai atsevišķās vietās konstatēti korozijas bojājumi.	Nepieciešams veikt bojāto vietu attīrīšanu no rūsas un pretkorozijas pārklājuma atjaunošanu.

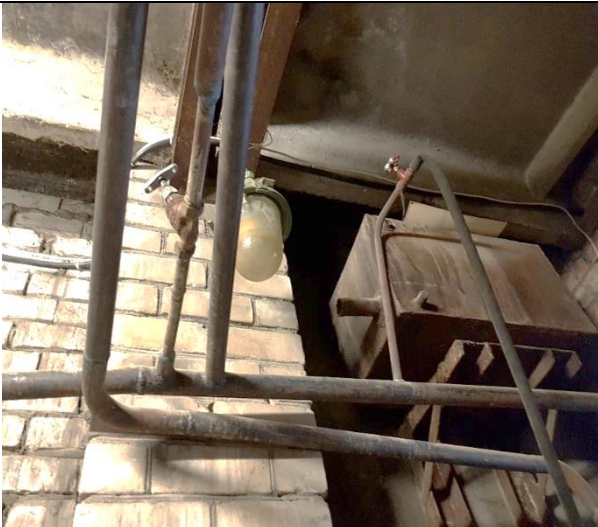
<p>5.4.17.att. Apkures cauruļvadi telpā Nr.2</p>	<p>5.4.18.att. Apkures cauruļvadi telpā Nr.10. Cauruļvadiem nav veikta pretkorozijas apstrāde, konstatējami korozijas bojājumi.</p>

attīrīšanu no rūsas un pretkorozijas pārklājuma atjaunošanu, kā arī trūkstošās siltumizolācijas atjaunošanu (att.5.4.14.).

5.4.2	Apkures sistēmas cauruļvadu un noslēgarmatūras bojāto vietu attīrīšana no rūsas un pretkorozijas pārklājuma atjaunošana	t.m.	18,00
5.6.	Ventilācijas un gaisa kondicionēšanas iekārta

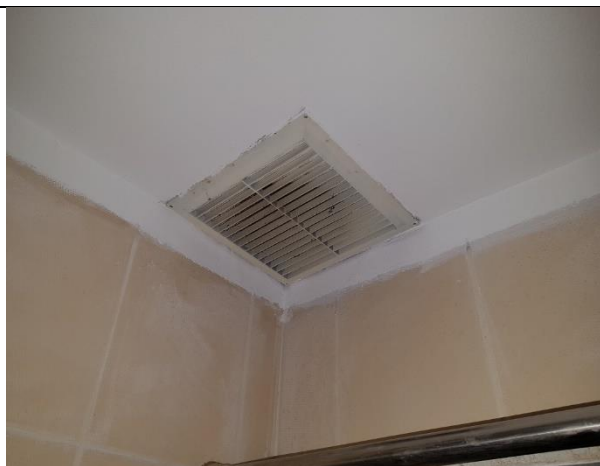
5.6.1.att. Nosūces ventilācijas reste telpā Nr.9. Nepieciešams attīrīt putekļu nosēdumus.

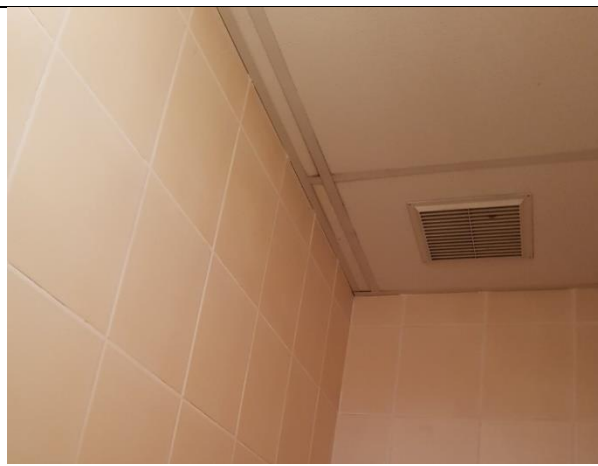
5.6.2.att. Nosūces ventilācijas reste telpā Nr.6. Nepieciešams attīrīt putekļu nosēdumus.
