TEHNISKĀS APSEKOŠANAS ATZINUMS

Nr. 3-4.5.4/82862

OBJEKTA NOSAUKUMS: GALDNIĒKU DARBNĪCA
OBJEKTA ADRESE: VESTIENAS IELA 35 k-9, RĪGA

3. pielikums
projektēšanas uzdevumam
Objekta "Ģērbtuvju ēkas pārbūve"
Vestienas ielā 35 k-9, Rīgā
būvprojekta izstrāde un
autoruzraudzība
Tehniskās apsekošanas atzinums
Nr. 3-4.5.4./82862

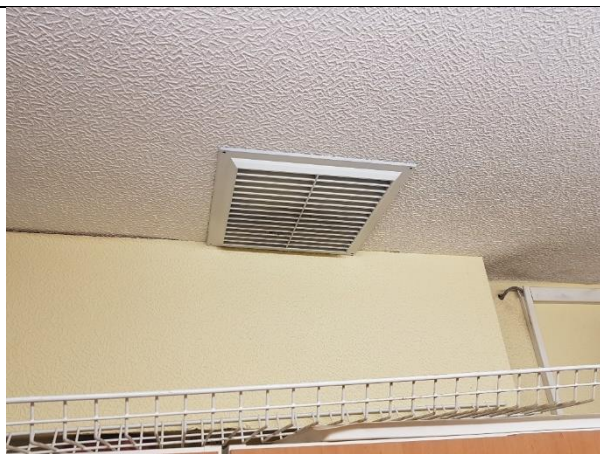
5.6.3.att. Nosūces ventilācijas reste telpā Nr.8. Nepieciešams attīrīt putekļu nosēdumus.

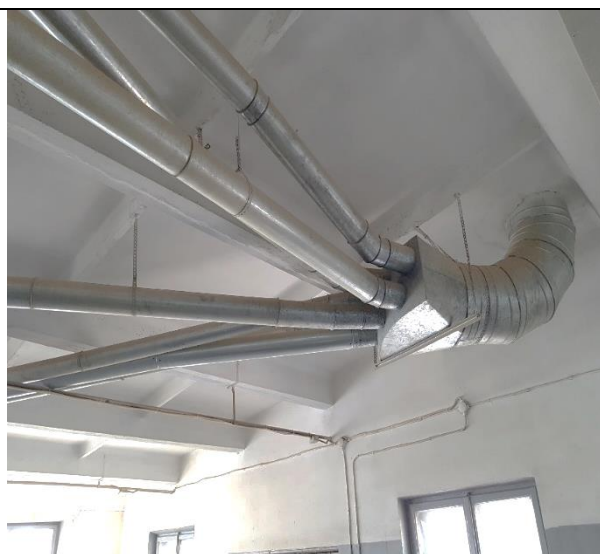
5.6.6.att. Skaidu nosūkšanas iekārtas gaisvadi telpā Nr.2 (netiek ekspluatēti)

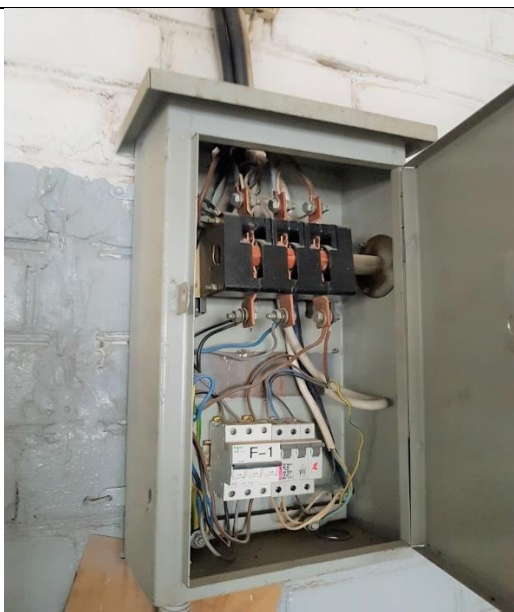
5.9.1.att. Elektroievada sadalnes skapis SS-52

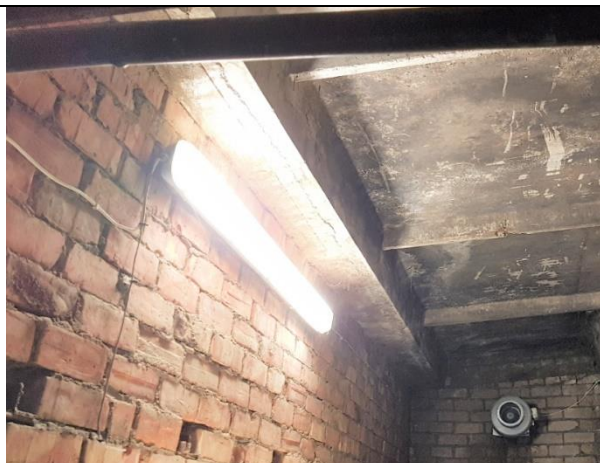
5.9.11.att. Gaismekļi labā tehniskajā stāvoklī

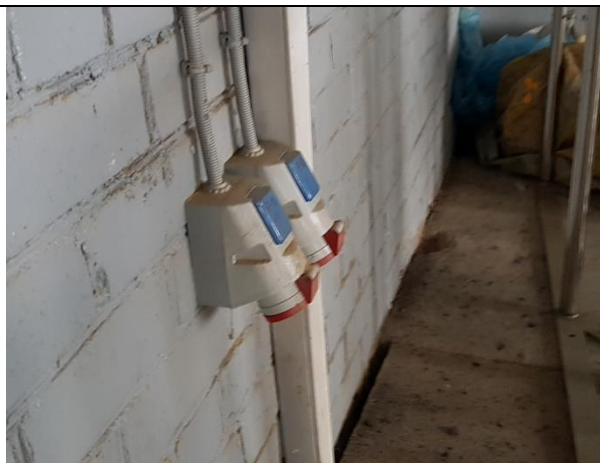
5.9.12.att. Kontaktizgšanas labā tehniskajā stāvoklī

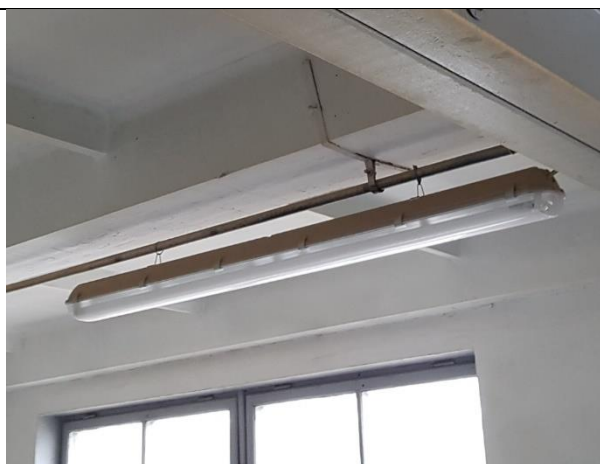
5.9.13.att. Gaismekļi labā tehniskajā stāvoklī

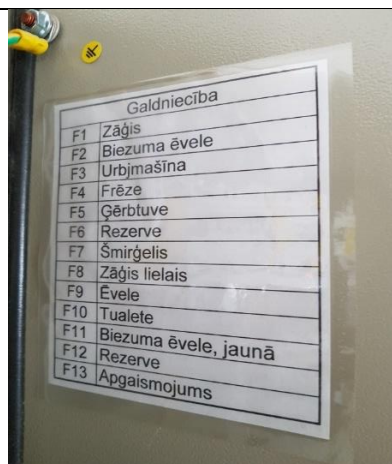
5.9.14.att. Neatbilstoši noformēta sadalnes shēma

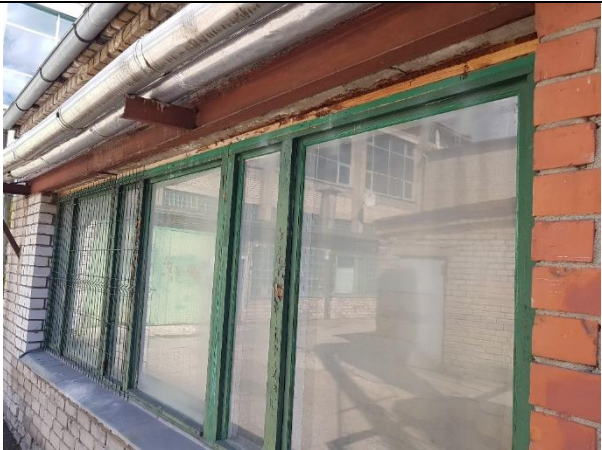
6.1.3.att. Cauruļvadu siltumizolācija ar nebūtiskiem bojājumiem	6.1.4.att. Apkures, aukstā un karstā ūdens ārējie cauruļvadi

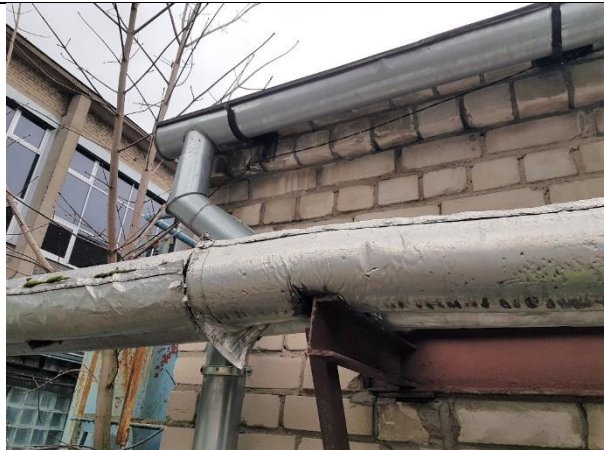
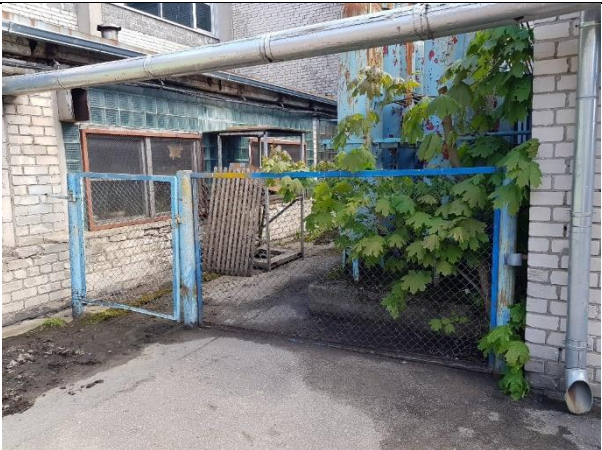
6.1.5.att. Cauruļvadu siltumizolācija ar nebūtiskiem bojājumiem	6.1.6.att. Apkures, aukstā un karstā ūdens ārējie cauruļvadi
