TEHNISKĀS APSEKOŠANAS ATZINUMS

Nr. 3-4.5.4/81860

OBJEKTA NOSAUKUMS: DARBNĪCA

OBJEKTA ADRESE: BRĪVĪBAS IELA 191, RĪGA

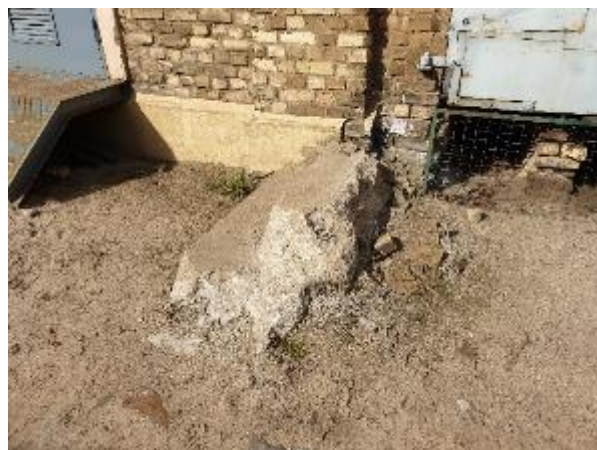
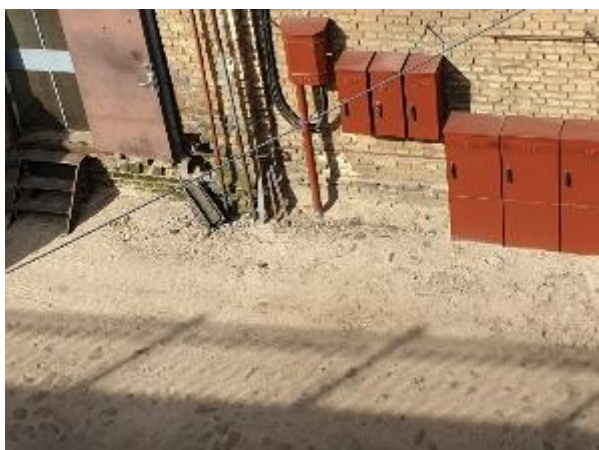
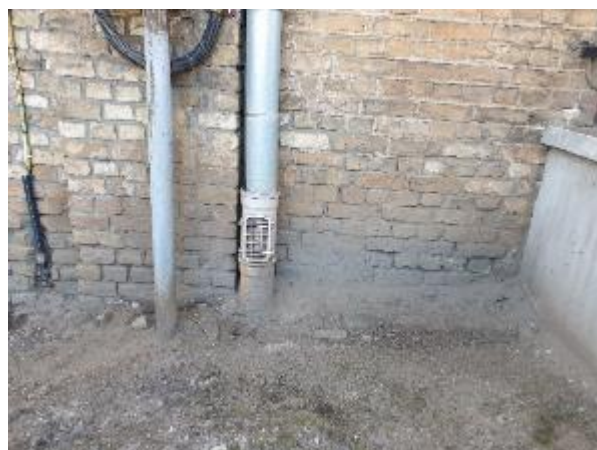
3.1.4.att. Granīta bruģakmens segums, uz
seguma izveidojies smilšu slānis

3.1.5.att. Granīta bruģakmens segums, uz
seguma izveidojies smilšu slānis

3.1.6.att. Granīta bruģakmens segums, uz
seguma izveidojies smilšu slānis

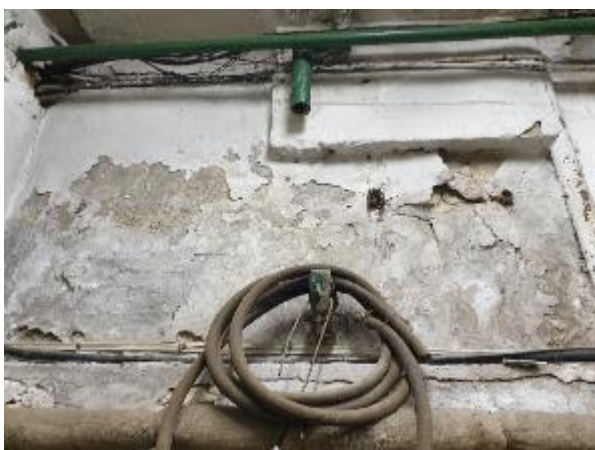
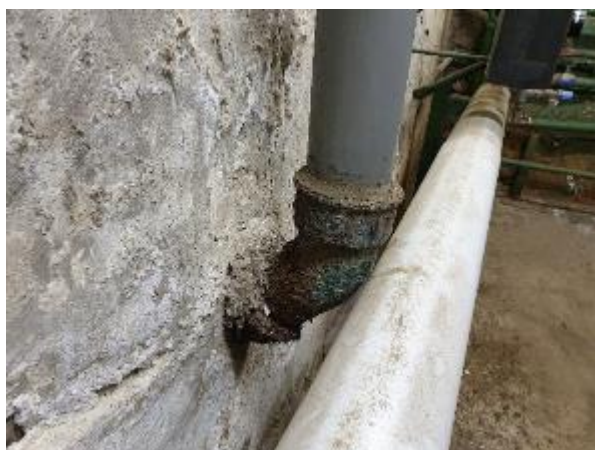
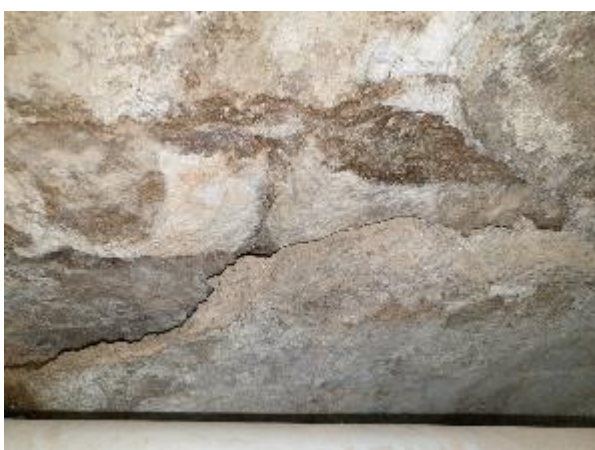
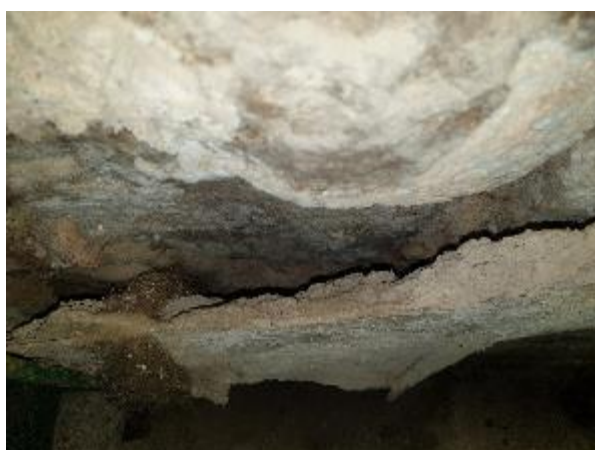
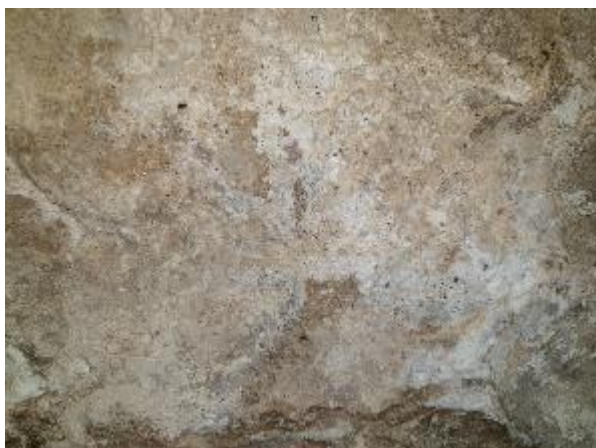
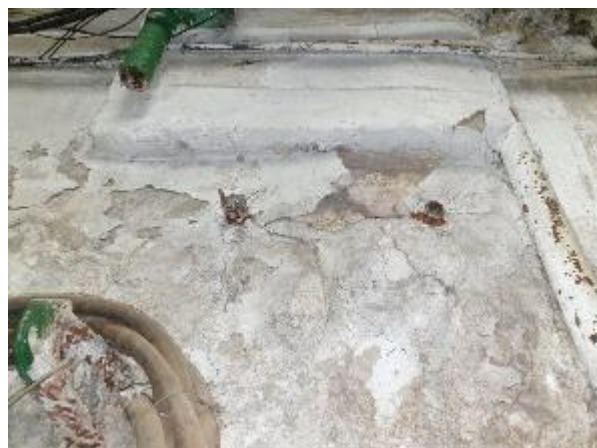
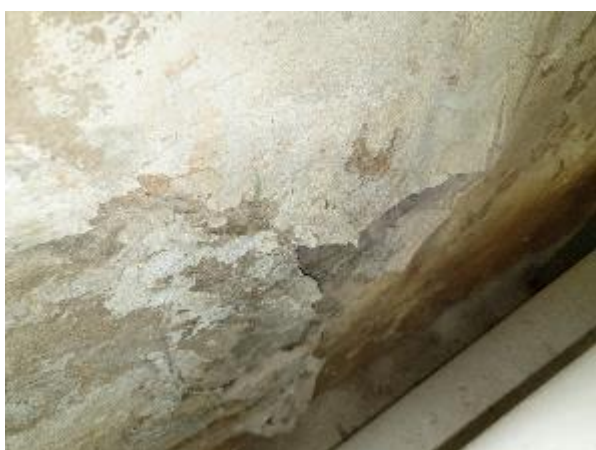
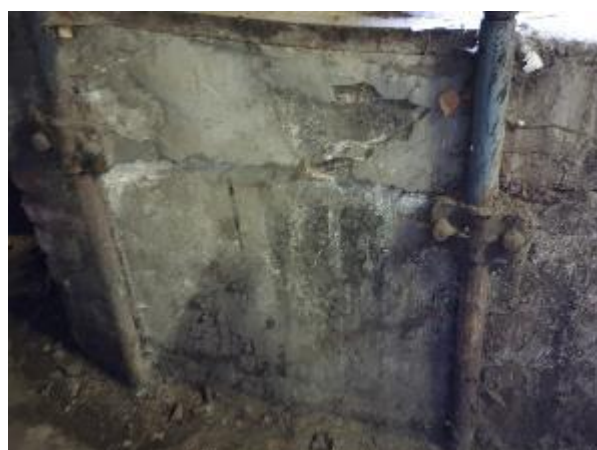
4.1.9.att. Ēkas pagrabstāvs, kapilārā mitruma radīti bojājumi

4.1.10.att. Ēkas pagrabstāvs, kapilārā mitruma radīti bojājumi

4.1.11.att. Ēkas pagrabstāvs, kapilārā mitruma radīti bojājumi

4.1.12.att. Ēkas pagrabstāvs, kapilārā mitruma radīti bojājumi

4.1.13.att. Ēkas pagrabstāvs, kapilārā mitruma radīti bojājumi

4.1.14.att. Ēkas pagrabstāvs, kapilārā mitruma radīti bojājumi

4.1.15.att. Ēkas pagrabstāvs, kapilārā mitruma radīti bojājumi

4.1.16.att. Ēkas pagrabstāvs, kapilārā mitruma radīti bojājumi

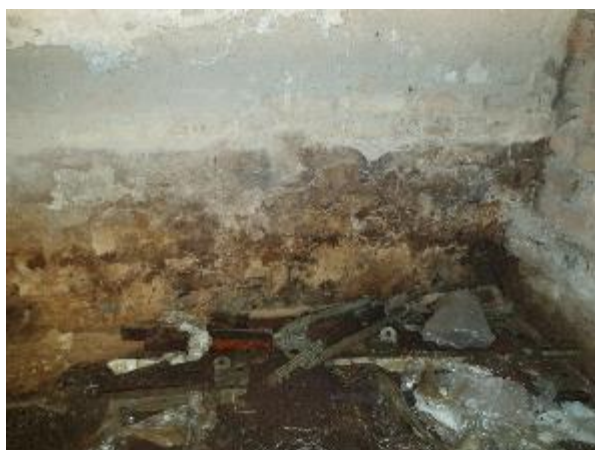
4.1.23.att. Ēkas pagrabstāvs, kapilārā mitruma radīti bojājumi, mūra erozija

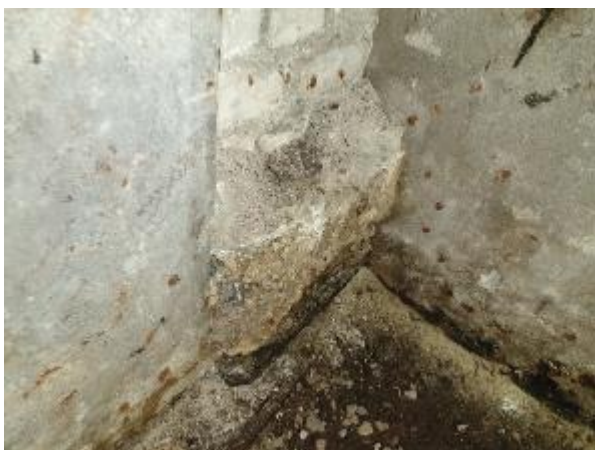
4.1.24.att. Ēkas pagrabstāvs, kapilārā mitruma radīti bojājumi

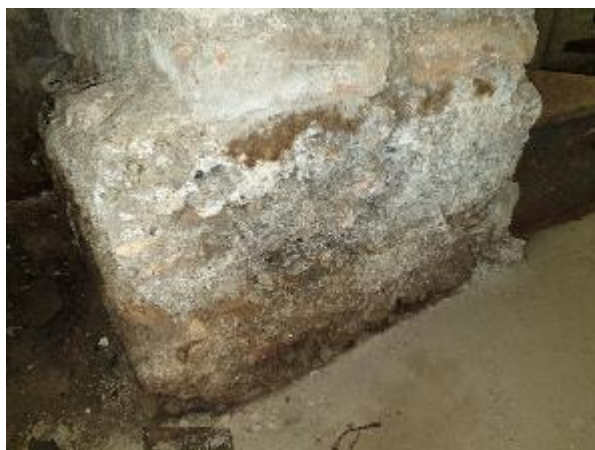
4.1.25.att. Ēkas pagrabstāvs, kapilārā mitruma radīti bojājumi

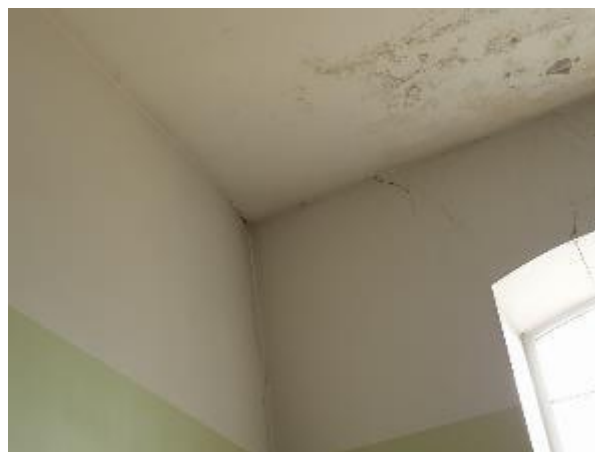
4.2.1.att. Nesošā ķieģeļu siena, nevienmērīgas sēšanās plaisa

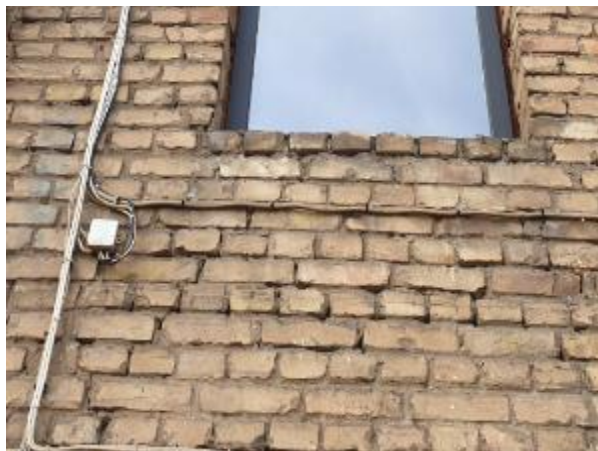
4.2.2.att. Nesošā ķieģeļu siena, nevienmērīgas sēšanās plaisa

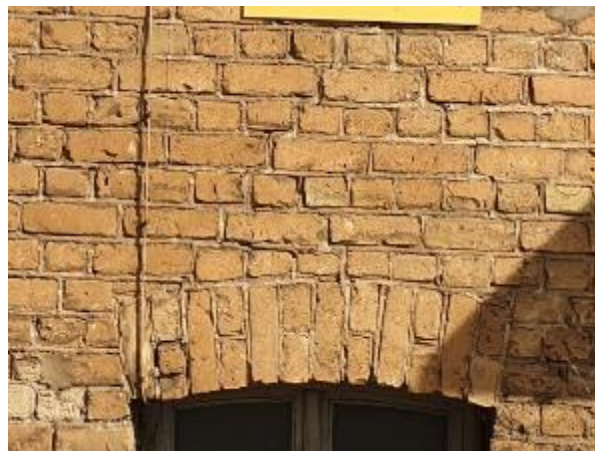
4.2.3.att. Nesošā ķieģeļu siena, nevienmērīgas sēšanās plaisa

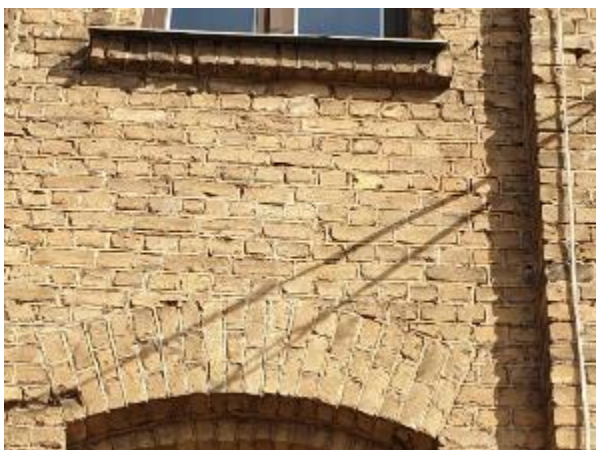
4.2.4.att. Nesošā ķieģeļu siena, nevienmērīgas sēšanās plaisa

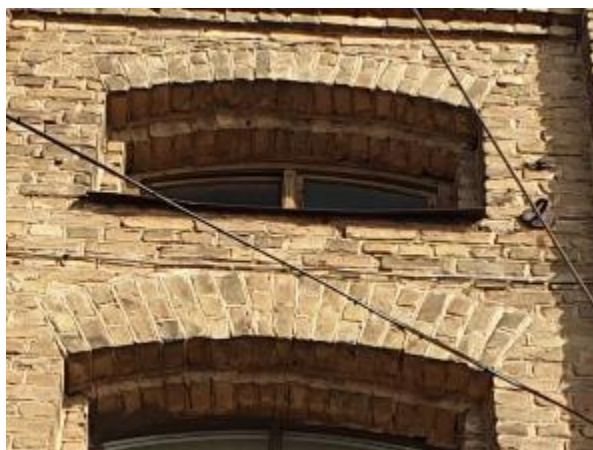
4.2.5.att. Nesošā ķieģeļu siena,
nevienmērīgas sēšanās plaisa

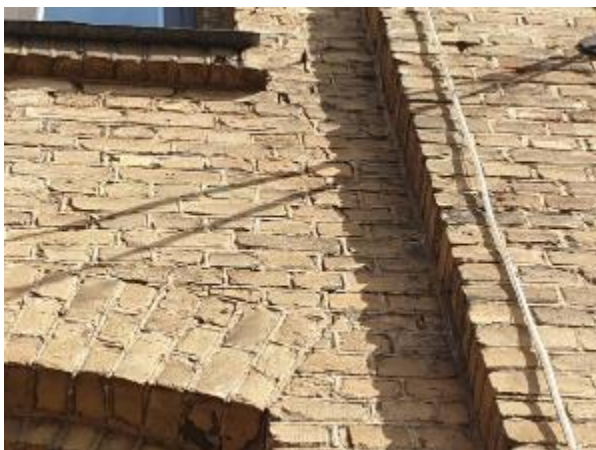
4.2.6.att. Nesošā ķieģeļu siena,
nevienmērīgas sēšanās plaisa

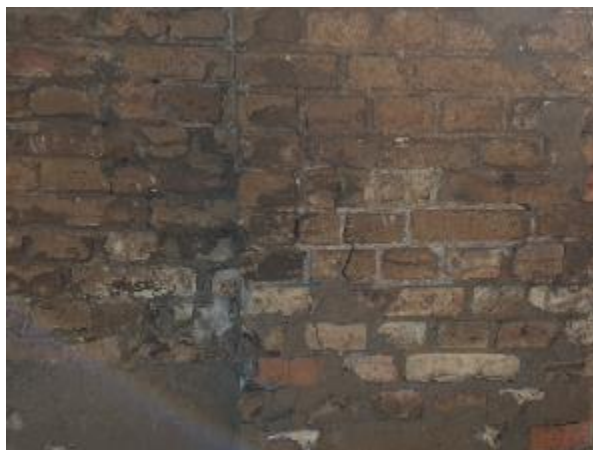
4.2.7.att. Nesošā ķieģeļu siena,
nevienmērīgas sēšanās plaisa

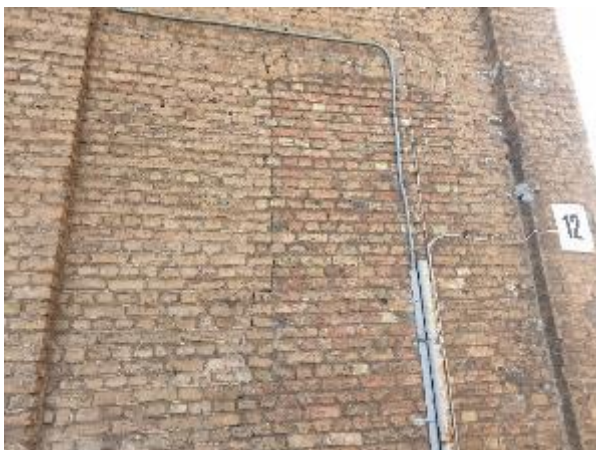
4.2.8.att. Nesošā ķieģeļu siena,
nevienmērīgas sēšanās plaisa

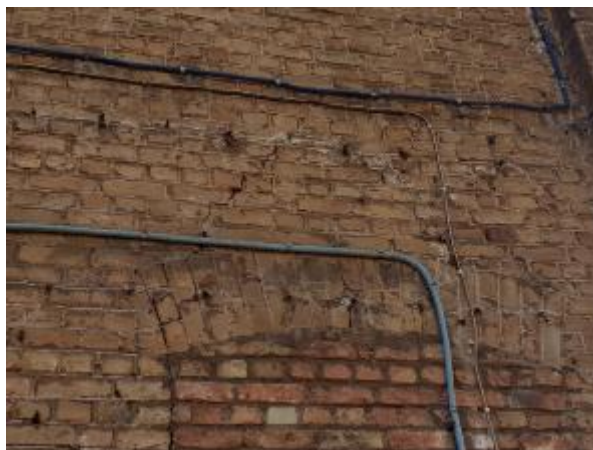
4.2.9.att. Nesošā ķieģeļu siena,
nevienmērīgas sēšanās plaisa

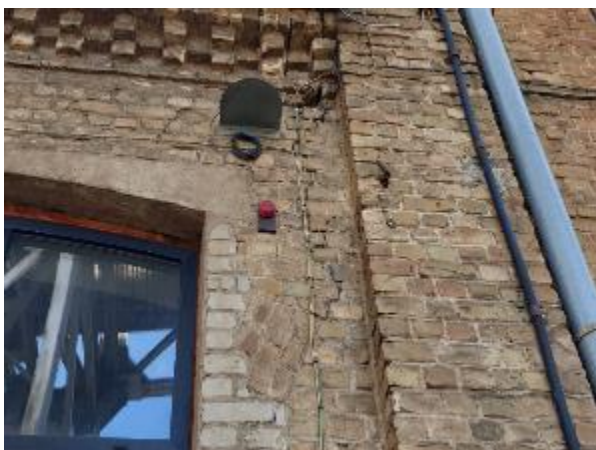
4.2.10.att. Nesošā ķieģeļu siena,
nevienmērīgas sēšanās plaisa

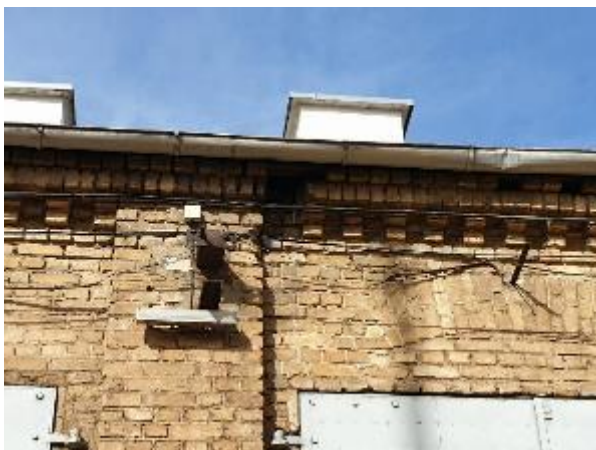
4.2.18.att. Nesošā ķieģeļu siena, nebūtiska mūra erozija

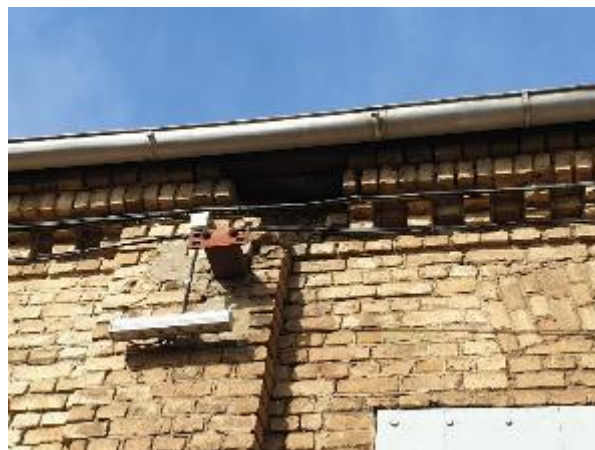
4.2.19.att. Nesošā ķieģeļu siena, mūra izdrupumi karnīzes daļā

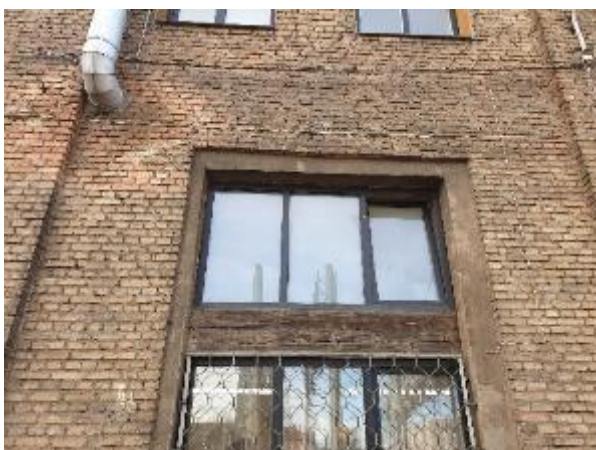
4.2.20.att. Nesošā ķieģeļu siena, mūra izdrupumi karnīzes daļā

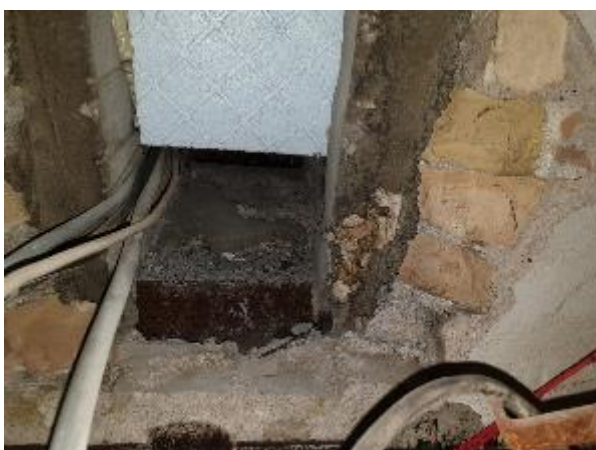
Virš ēkas pagrabstāva pārseguma ieklāts aptuveni 120 mm biezs izdedžu slānis un 300 mm biezs būvgružu slānis ar izlīdzinošo javas slāni (skatīt 4.5.9. att.).

4.5.9.att. Pagrabstāva pārseguma konstruktīvie slāņi

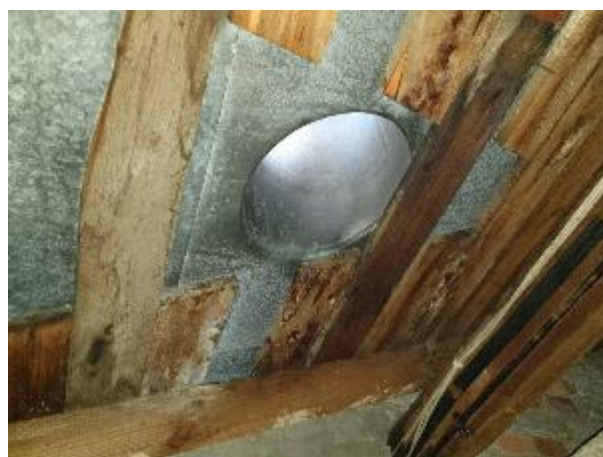
4.8.16.att. Jumta nesošās konstrukcijas,
jumta spārēm nav izveidots atbilstošs
nabalstījums

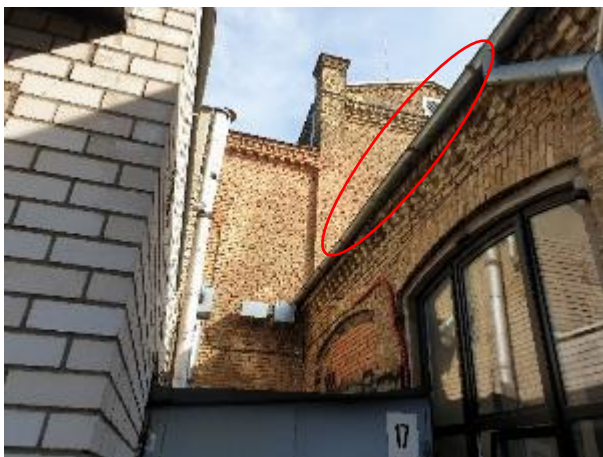
4.8.19.att. Mitruma caursūkšanās rezultātā radīti apdares bojājumi

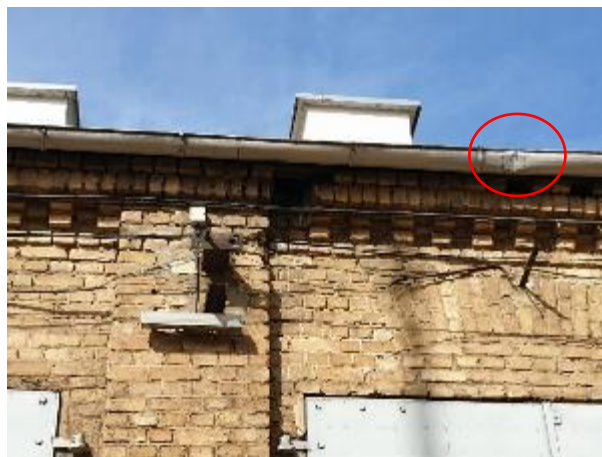
Ēkas jumtiem ir izbūvēta ārējā lietus ūdens novadsistēma – no skārda lietusūdens teknēm un notekām. Veikta daļēja sistēmas pārbūve. Sistēmai konstatēti nenozīmīgi vizuāla rakstura mehāniskie bojājumi, kā arī atsevišķiem sistēmas elementiem konstatēta nebūtiska korozija. Apsekošanas laikā konstatētas, ka lietus ūdens netiek atbilstoši novadīts prom no ēkas, konstatēti neatbilstoši nostiprināti sistēmas elementi, atsevišķos posmos nav nodrošināts atbilstošs tekņu kritums (skatīt 4.8.20. līdz 4.8.25. att.). Kopumā lietus ūdens novadīšanas sistēmas tehniskais stāvoklis neapmierinošs, veikt sistēmas atjaunošanu un nodrošināt organizētu lietus ūdeņu novadīšanu prom no ēkas.

4.8.20.att. Lietus ūdens novadīšana sistēma, neatbilstoši sistēmas tekņu stiprinājumi

4.8.6.	<p>Lietus ūdens novadīšanas sistēmai konstatēti nenozīmīgi vizuāla rakstura mehāniskie bojājumi, kā arī atsevišķiem sistēmas elementiem konstatēta nebūtiska korozija. Apsekošanas laikā konstatētas, ka lietus ūdens netiek atbilstoši novadīts prom no ēkas, konstatēti neatbilstoši nostiprināti sistēmas elementi, atsevišķos posmos nav nodrošināts atbilstošs tekņu kritums.</p> <p>Kopumā lietus ūdens novadīšanas sistēmas tehniskais stāvoklis neapmierinošs.</p>	<p>Nodrošināt atbilstošu un efektīvu lietus ūdeņu novadīšanu prom no ēkas.</p> <p>Veikt sistēmas elementu nostiprināšanu. Ilgtermiņā ieplānot visas sistēmas pārbūvi.</p>

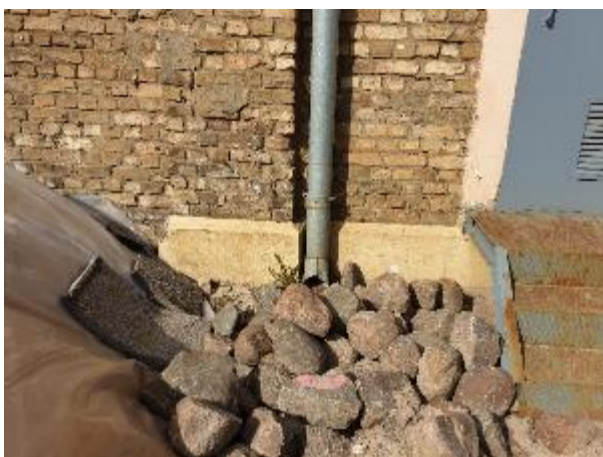
4.8.21.att. Lietus ūdens novadīšana sistēma, mehāniski bojāta sistēmas tekne

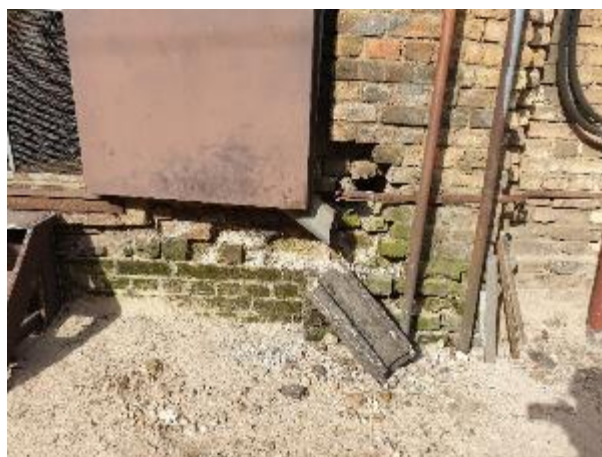
4.8.22.att. Lietus ūdens novadīšana sistēma, neefektīva un neatbilstoša lietus ūdeņu novadīšana

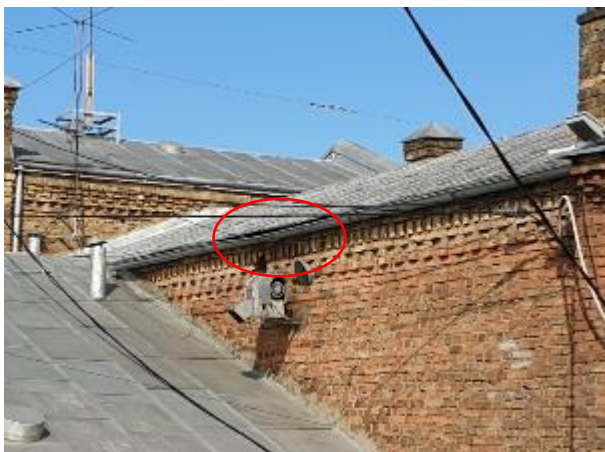
4.8.23.att. Lietus ūdens novadīšana sistēma, neefektīva un neatbilstoša lietus ūdeņu novadīšana

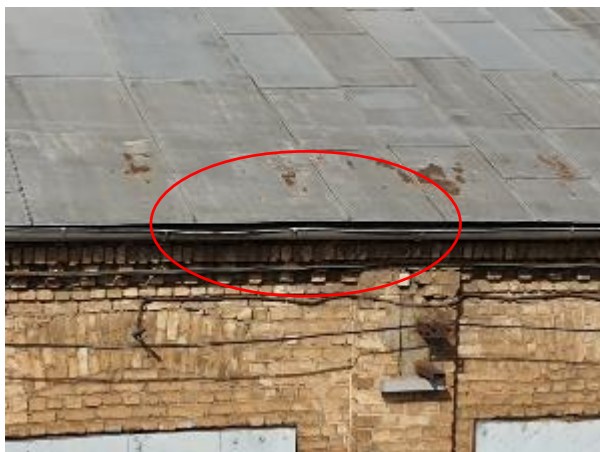
4.8.24.att. Lietus ūdens novadīšana sistēma, neatbilstošs sistēmas tekņu kritums

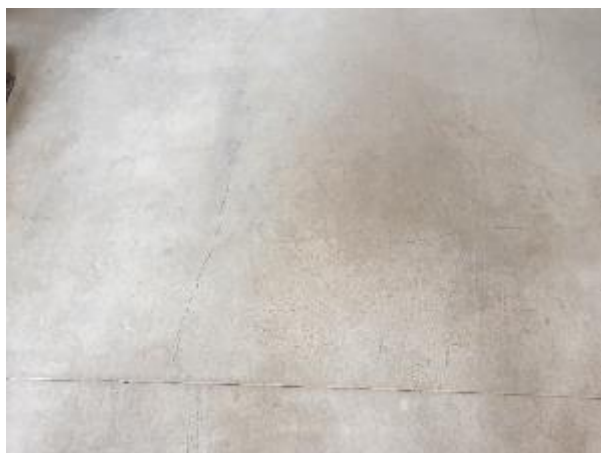
4.12.7.att. Betona grīdas segums ēkas pirmajā stāvā, betona virsmā konstatētas betona rukuma un deformāciju plaisas

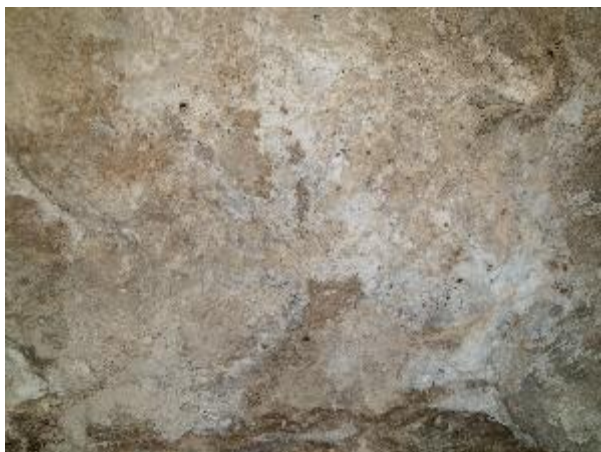
4.18.11.att. Pagrabstāva iekšējā apdare, kapilārā mitruma rezultātā radīti apdares bojājumi

12	Ēkas pagrabstāvā veikt esošās apdares demontāžu, pagrabstāva telpām izveidot sanācijas apmetumu.	m ²	1 600,00
13	Izbūvēt ēkas vertikālo hidroizolāciju.	m ²	500,00
14	Veikt inženiertīklu šķērsojuma vietu norobežojošās konstrukcijās noblīvēšanu ar atbilstošiem būvizstrādājumiem.	kompl.	1,00
15	Veikt atbilstošu ārējo ailu elementu kārbu noblīvēšanu un apdares izveidi.	kompl.	1,00
16	Veikt ēkas norobežojošo konstrukciju siltināšanu.	m ²	2 500,00
17	Veikt ēkas pagrabstāva bojāto velvju mūra daļu atjaunošanu.	m ²	20,00
18	Veikt pagrabstāva metāla siju attīrīšanu no korozijas, veikt apstrādi ar pretkorozijas pārklājumiem.	kompl.	1,00
19	Veikt detalizētu tehnisko izpēti – pirmā stāva telpā Nr.5 noskaidrot starpsienas konstrukciju, starpsienas nobalstījumu virs pārseguma konstrukcijas (skatīt atzinuma 4.6. nodaļu)	kompl.	1,00
20	Veikt tērauda kopņu pretkorozijas pārklājuma atjaunošanu.	kompl.	1,00

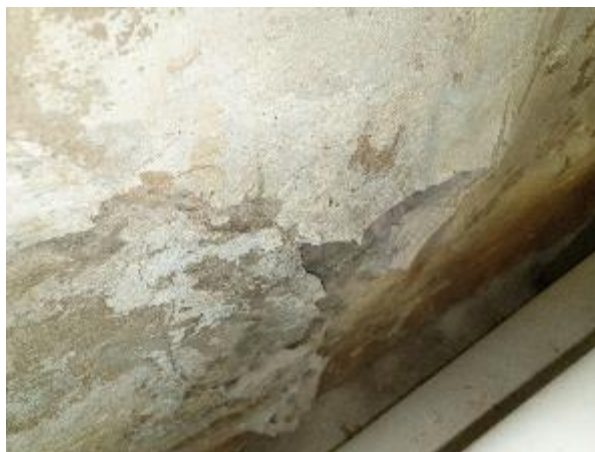
4.18.12.att. Pagrabstāva iekšējā apdare, kapilārā mitruma rezultātā radīti apdares bojājumi

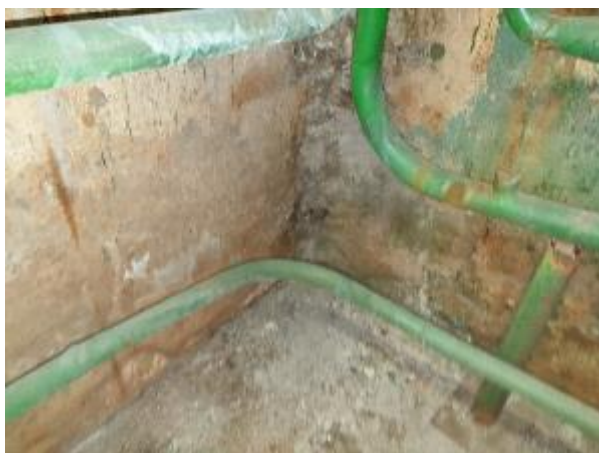
4.18.13.att. Pagrabstāva iekšējā apdare, kapilārā mitruma rezultātā radīti apdares bojājumi

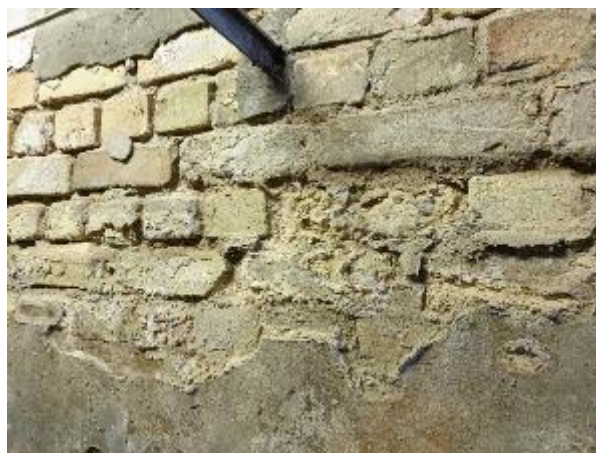
4.18.14.att. Pagrabstāva iekšējā apdare, kapilārā mitruma rezultātā radīti apdares bojājumi

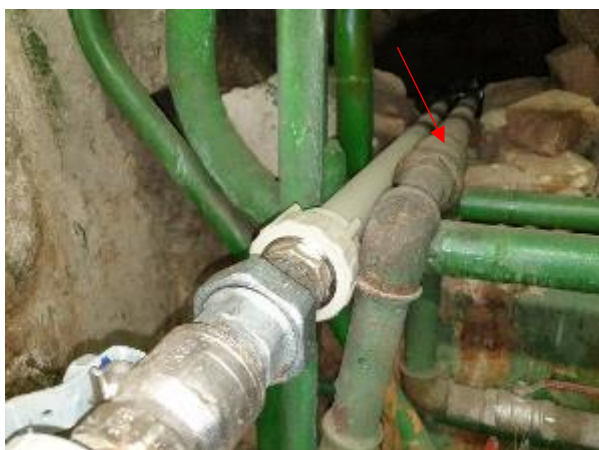
5.1.3.att. Aukstais ūdensvads, krāsoti melnā metāla cauruļvadi

5.1.4.att. Aukstais ūdensvads, krāsoti melnā metāla cauruļvadi

5.1.5.att. Aukstais ūdensvads, krāsoti melnā metāla cauruļvadi

5.1.1.	Aukstā ūdens cauruļvadiem nav uzstādīta pretkondensāta izolācija.	Aukstā ūdens cauruļvadiem uzstādīt pretkondensāta izolāciju.
5.1.2.	Ievadmezglā konstatēta pastiprināta cauruļvadu, veidgabalu un ventiļu korozija – nehermētiskuma pazīmes nav konstatētas.	Ievadmezgla pārbūve.

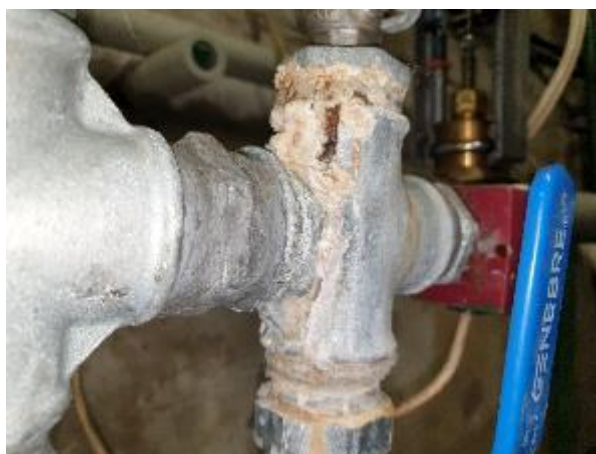
5.2.4.att. Karstā ūdens sistēmas loks,
nehermētisks sistēmas elementu
savienojums

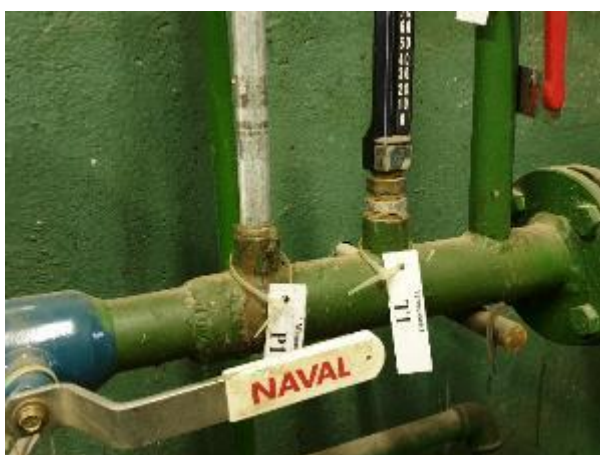
5.4.12.att. Veci noplūžu notecējumi

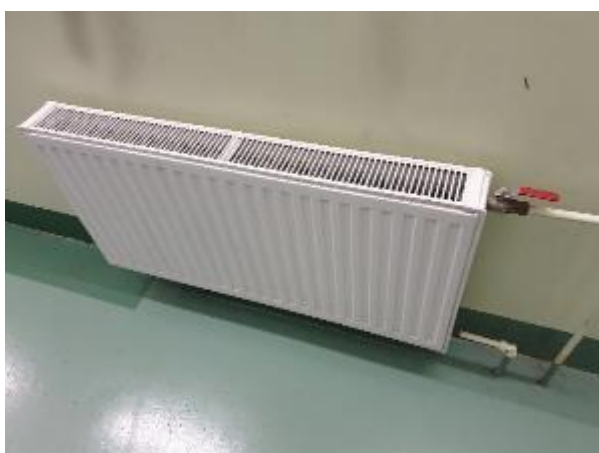
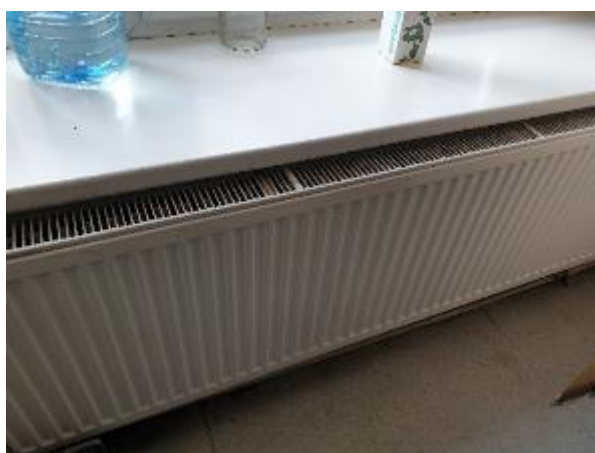
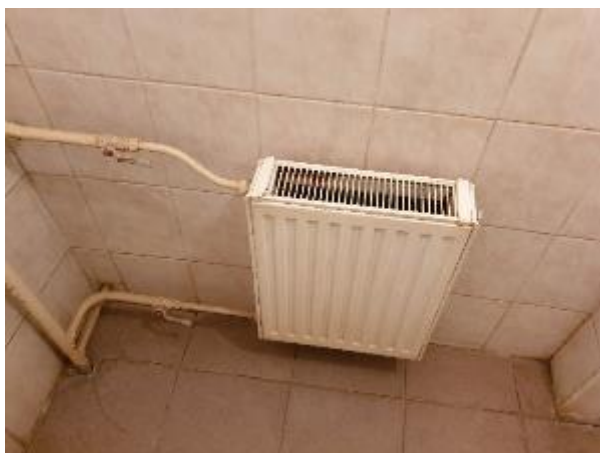
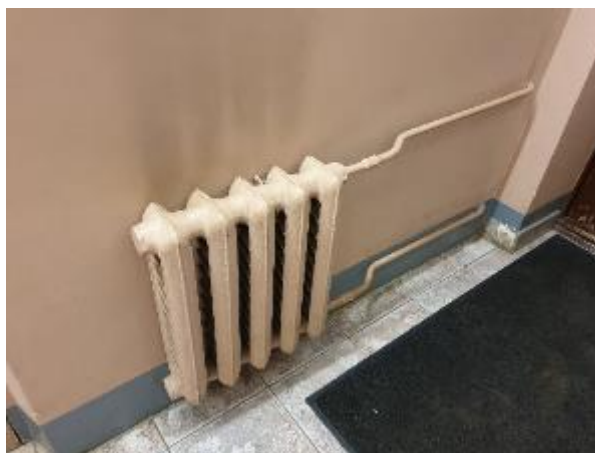
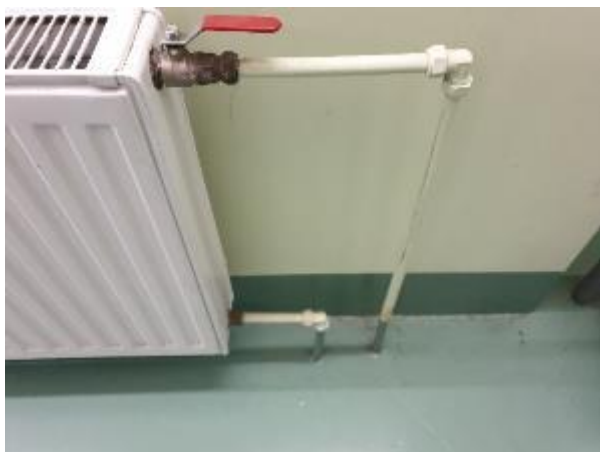
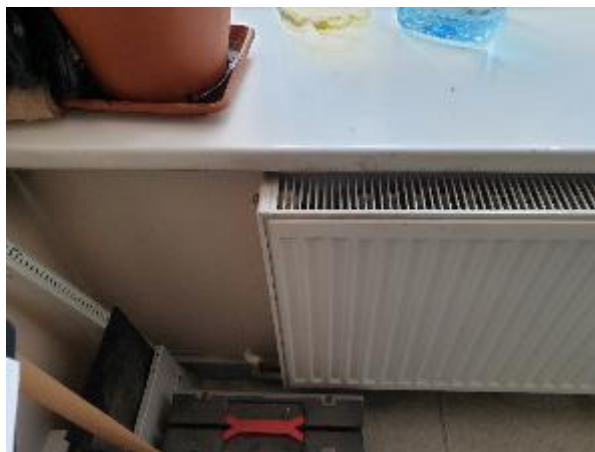
Centrālāpkures sildķermeņi, kalpošanas ilgums	30%
<p>Ēkā galvenokārt veikta apkures sildķermeņu nomaiņa uz tērauda radiatoriem, atsevišķās telpās saglabājušies čuguna radiatori (skatīt 5.5.1 līdz 5.5.6. att.).</p> <p>Ēkā izbūvētas gan viencauruļu, gan divcauruļu apkures sistēmu loki. Divcauruļu apkures loku sildķermeņiem nav uzstādīti termoregulējošie vārsti.</p> <p>Apkures radiatoriem izveidots pieslēgums ar vara un melnā metāla cauruļvadiem.</p> <p>Kopumā apkures sistēmas sildķermeņiem nav konstatētas nehermētiskuma pazīmes, bet ņemot vērā sistēmas un atsevišķu sildķermeņu ekspluatācijas laika nav izslēgta sistēmas avārija. Rekomendējams veikt sistēmas modernizāciju.</p> <p>Remontējot un mainot apkures sistēmas cauruļvadus ieteicams, ievērot Latvijas būvnormaīva LBN 221-15 "Ēku iekšējais ūdensvads un kanalizācija" 8. pielikuma prasības.</p>

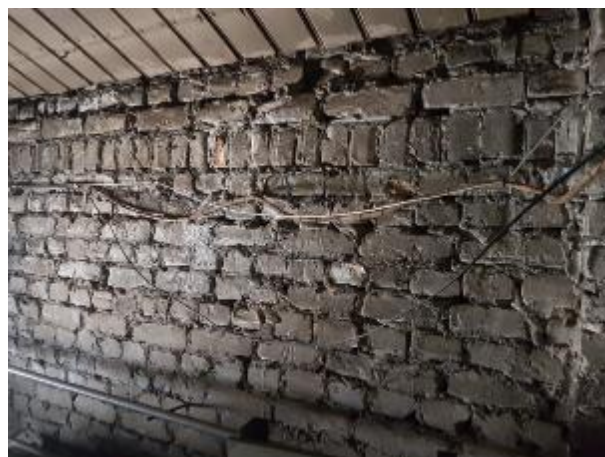
5.9.16. att. Nepiestiprināti vadi bēniņos

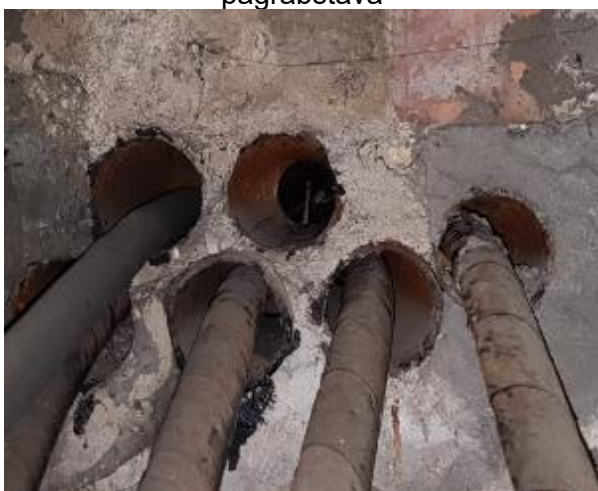
5.9.25. att. Kabeļu šķērsojums caur pagrabstāva nesošo sienu

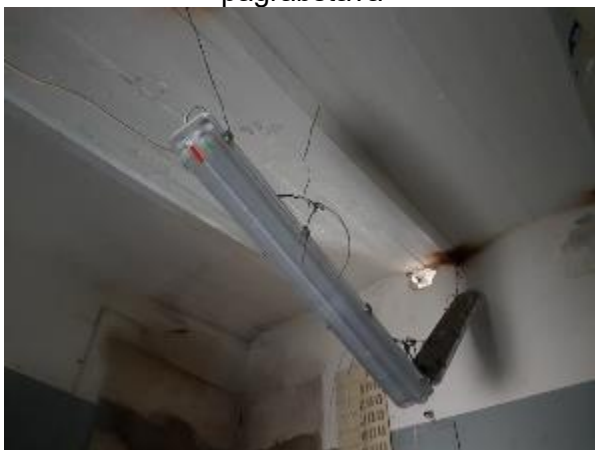
5.9.31. att. Nepiestiprinātie gaismekļi 1.stāva telpā (telpa Nr.30)

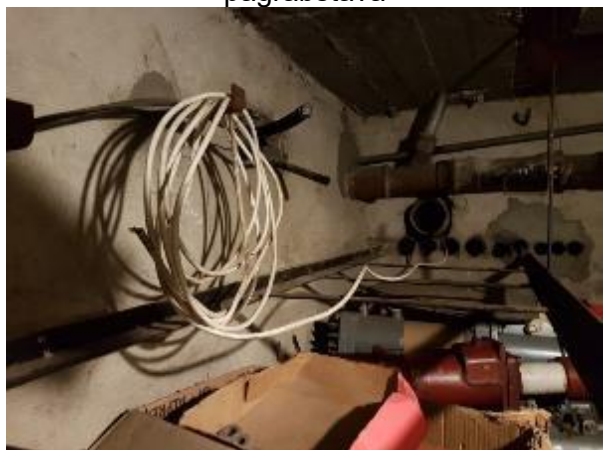
5.9.32. att. Nedemontētie vadi pagrabstāva noliktavā

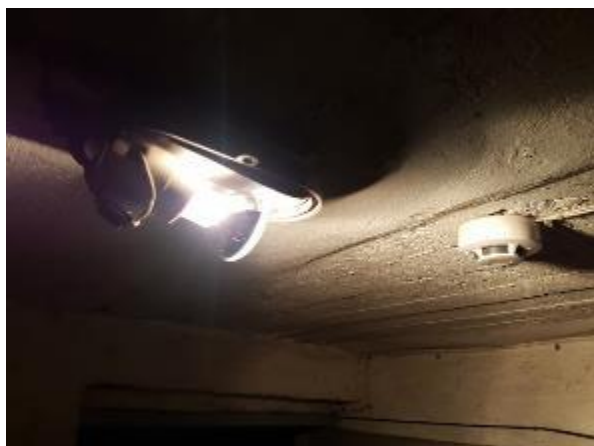
5.9.45. att. Gaismeklis bez aizsargvāka pagrabstāvā (ieeja no dzelzceļa puses)
