# TEHNISKĀS APSEKOŠANAS ATZINUMS

Nr. 3-4.5.4/81855

OBJEKTA NOSAUKUMS: APAKŠSTACIJA

OBJEKTA ADRESE: BRĪVĪBAS GATVE 349A RĪGA

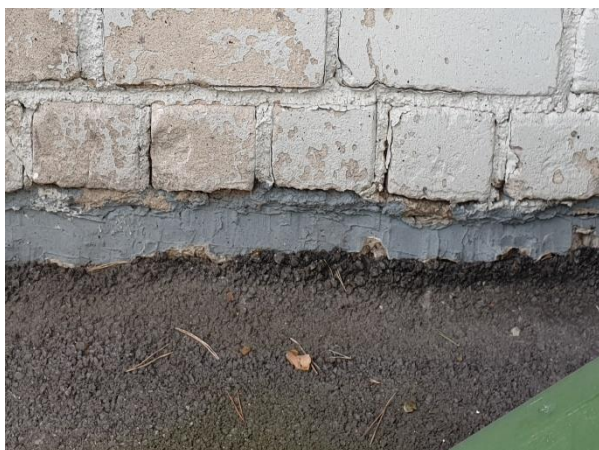
4.1.5.att. Nekvalitatīvi izveidota pamatu apdare

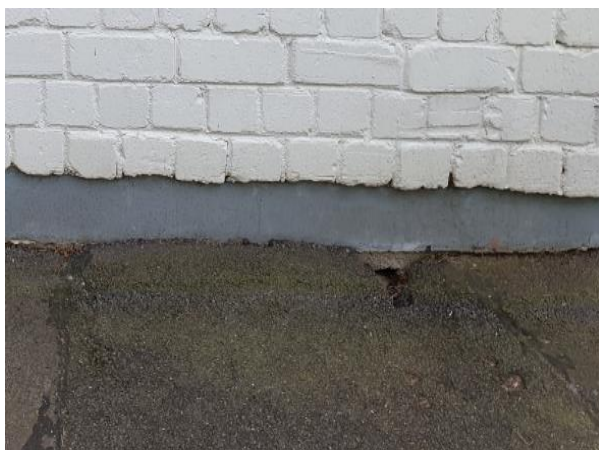
4.1.11.att. Ēkas aizsargapmale, seguma iesēdumi

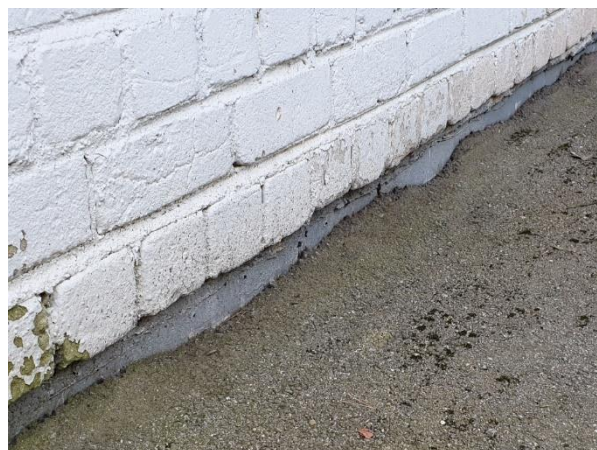
4.1.12.att. Ēkas aizsargapmale, seguma iesēdumi (nekvalitatīvi iestrādāta seguma virskārta)

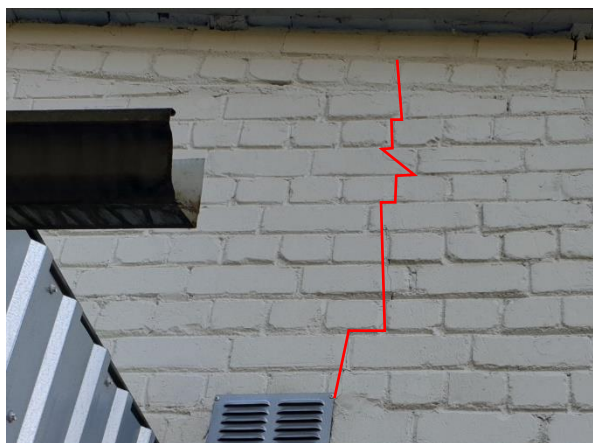
4.2.4.att. Nevienmērīgas sēšanās plaisa

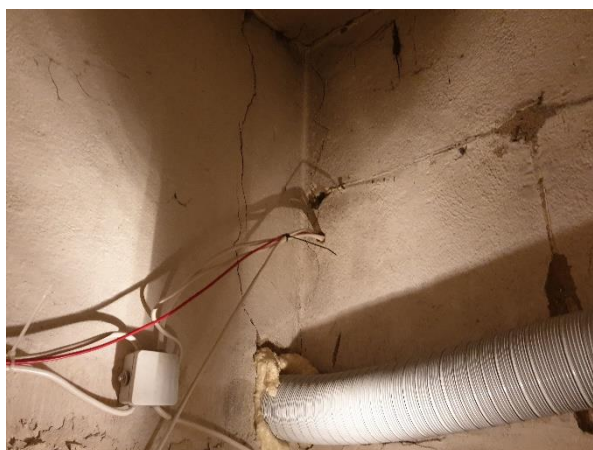
4.2.6.att. Nevienmērīgas sēšanās  
plaisa

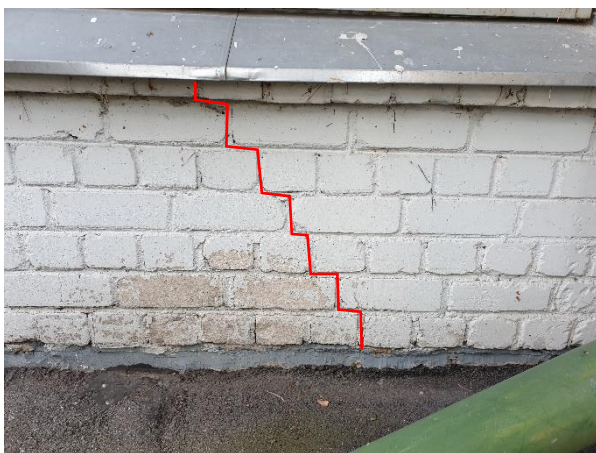
4.2.7.att. plaisa nevienmērīgas  
sēšanās rezultātā

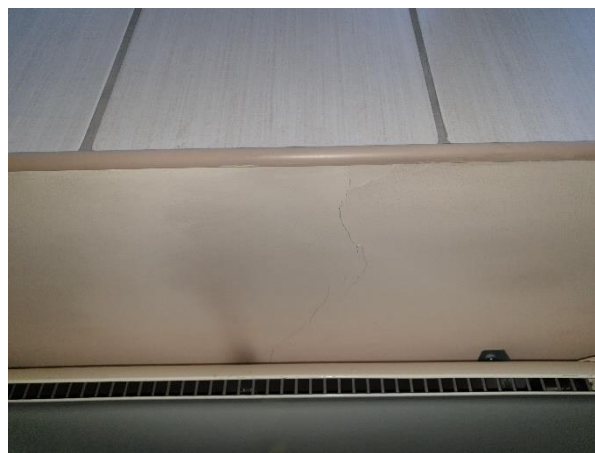
4.2.8.att. plaisa nevienmērīgas  
sēšanās rezultātā

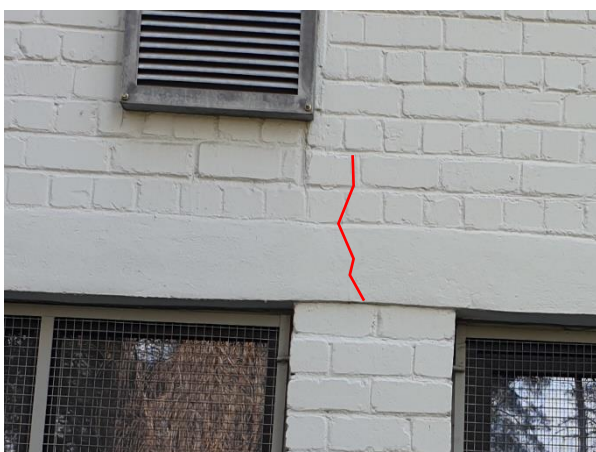
4.2.15.att. Plaisa caur dzelzsbetona pārsedzi

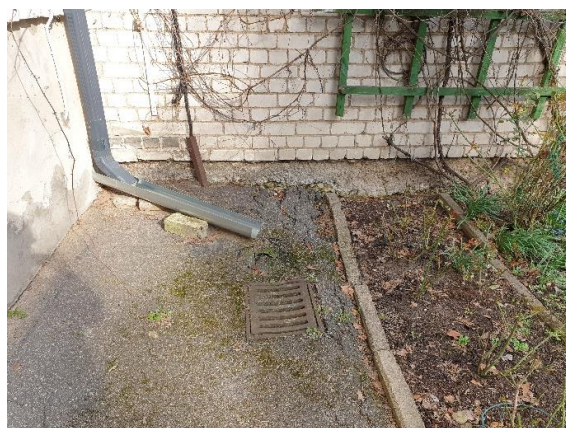
Apsekošanas laikā konstatētas, ka ēkas dienvidu fasādes pusē lietus ūdens netiek atbilstoši novadīts no ēkas (skatīt 4.8.10. att.). Rietumu fasādes pusē izveidots neatbilstošs notekcaurules un teknes savienojums, kā rezultātā tiek bojāta ēkas cokola apdare – tekne nenodrošina ūdens daudzuma uzņemšanu un lietus gāžu laikā ūdens pārplūst pāri renei (skatīt 4.8.11. att.). Rietumu fasādes pusē konstatēti nehermētiski tekņu savienojumi (skatīt 4.8.12. att.), visām tekņēm konstatēts pastiprināts aizsērējums (skatīt 4.8.13. un 4.8.14. att.). Kopumā lietus ūdens novadīšanas sistēmas tehniskais stāvoklis apmierinošs, nepieciešams novērst konstatētās neatbilstības un veikt regulāru lietus notekūdens sistēmas apkopi.

4.8.10.att. nav organizēta lietus ūdens  
novadīšana no ēkas

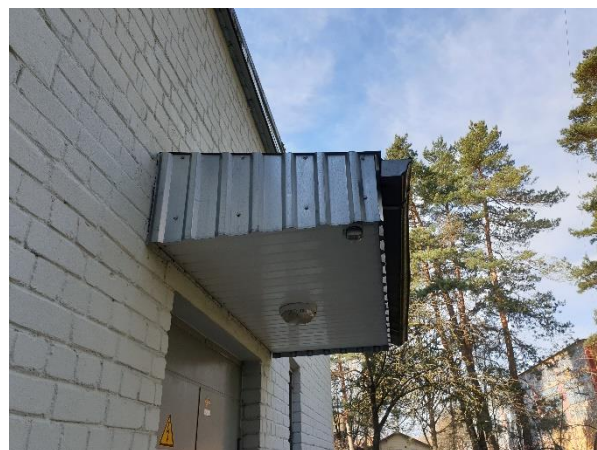
Virš ēkas ieejas ziemeļu fasādes pusē no kokmateriālu konstrukcijām izbūvēta jumtiņa konstrukcija, kas apšūta ar profilētā skārda loksnēm. Jumtiņam uzstādīta rene, bet lietus ūdens organizētai novadīšanai nav uzstādīta notekcaurule (skatīt 4.9.1. att.). Apsekošanas laikā konstatēta nebūtiska teknes deformācija un aizsērējums (skatīt 4.9.2. att.)

4.9.2.att. Jumtiņš virs ēkas ieejas, nebūtiska teknes deformācija

22	Jumta margām izveidot atbilstošus stiprinājumus.	kompl.	1,00
23	Ēkas ieejas jumtiņam nodrošināt atbilstošu un efektīvu lietus ūdeņu novadīšanu prom no ēkas.	kompl.	1,00
24	Veikt ieejas jumtiņa lietus ūdens novadīšanas sistēmas tekņu tīrīšanu.	kompl.	1,00
25	Veikt ieejas jumtiņa konstrukcijas attīrīšanu no korozijas un atjaunot pretkorozijas pārklājumu	kompl.	1,00
26	Veikt lieveņa attīrīšanu no apsūnojuma.	kompl.	1,00
27	Veikt lieveņa bojāto flīžu nomaiņu.	m <sup>2</sup>	1,00
28	Veikt logu aizsargrestu attīrīšanu no korozijas, atjaunot pretkorozijas pārklājumu.	kompl.	1,00
29	Veikt ārdurvju attīrīšanu no korozijas, atjaunot pretkorozijas pārklājumu.	gab.	1,00
30	Veicot ēkas energoefektivitātes paaugstināšanas pasākumus, izvērtēt nepieciešamību nomainīt ēkas ārdurvis uz energoefektīvākām.	kompl.	1,00
31	Veikt vārtu attīrīšanu no korozijas, atjaunot pretkorozijas pārklājumu.	gab.	3,00
32	Veikt ventilācijas sistēmu pārbaudi un tīrīšanu atbilstoši spēkā esošo 2016. gada 19. aprīļa Ministru kabineta noteikumu Nr. 238 "Ugunsdrošības noteikumi" prasībām.	kompl.	1,00

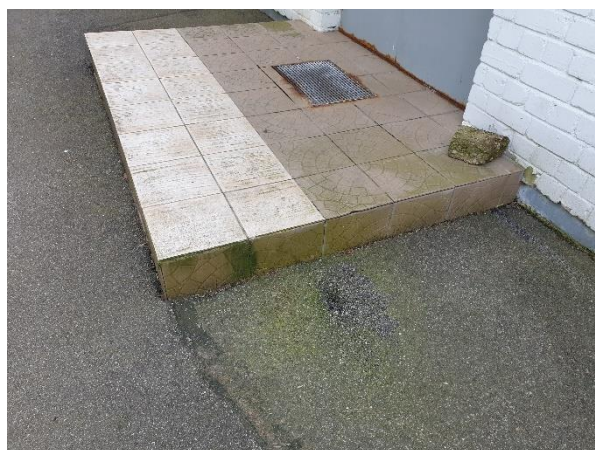
Pie ēkas ieejas ziemeļu fasādes pusē izbūvēts monolītā dzelzsbetona lievenis, kas apšūts ar keramikajām flīzēm. Apsekošanas laikā konstatētas vairākas mehāniski bojātas flīzes, kā arī uz seguma virsmas izveidojies nebūtisks apsūnojums (skatīt 4.9.5. un 4.9.6. att.).

4.9.4.att. Nebūtiski lieveņa flīžu seguma bojājumi, uz seguma izveidojies nebūtisks apsūnojums

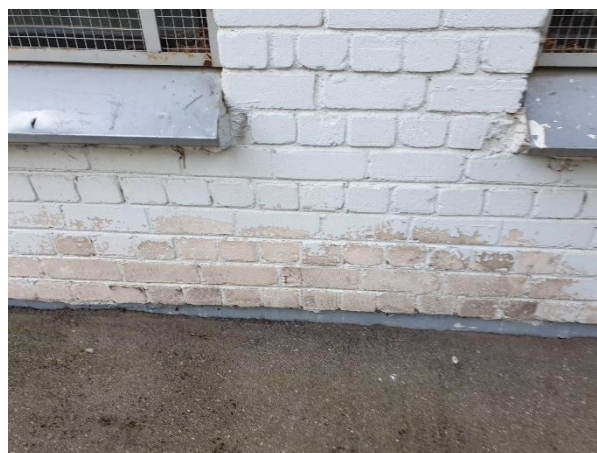
4.19.2.att. Krāsotas mūra virsmas,  
nolobījusies krāsa

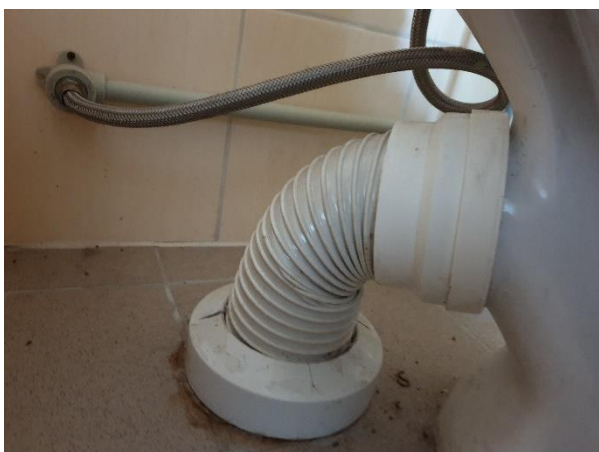
5.1.3.att. Sanitārtehniskās iekārtas pievienojums ar PVC caurulēm

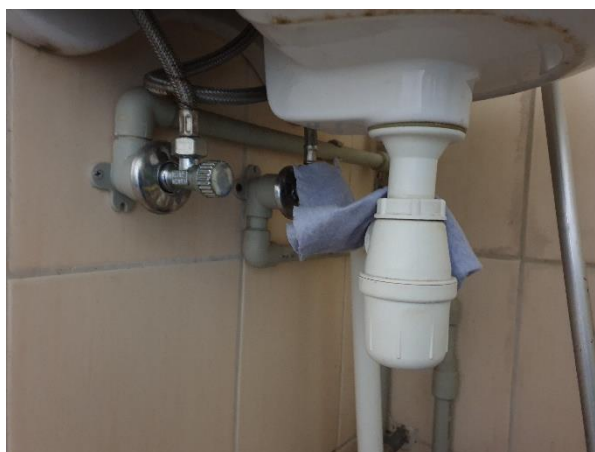
5.1.4.att. Sanitārtehniskās iekārtas pievienojums ar PVC caurulēm

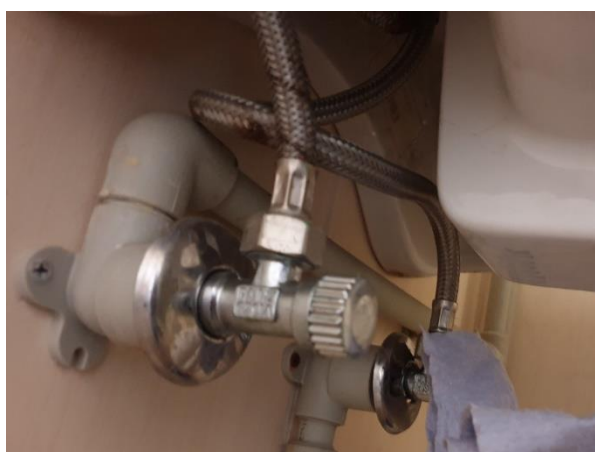
5.1.6.att. Sanitārtehniskās iekārtas pievienojums ar lokanās caurules palīdzību

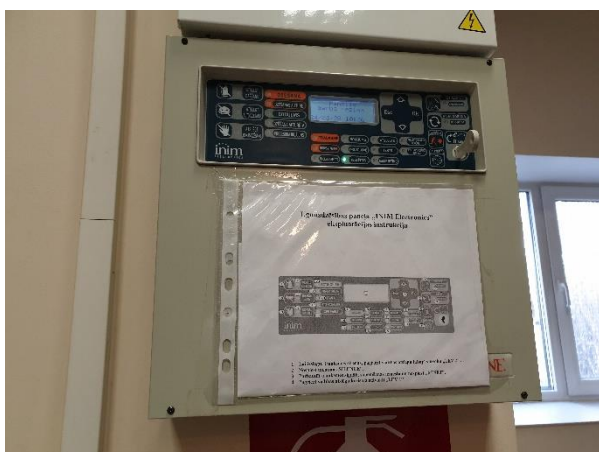
Apsekošanas laikā uz automātiskās ugunsgrēka atklāšanas un trauksmes signalizācijas sistēmas kontroles paneļa netika konstatēti paziņojumi par atslēgumiem vai bojājumiem uguns aizsardzības sistēmas darbībā.

Ēkā netiek uzglabāta automātiskās ugunsgrēka atklāšanas un trauksmes signalizācijas sistēmas tehniskā dokumentācija atbilstoši spēkā esošo 2016. gada 19. aprīļa Ministru kabineta noteikumu Nr. 238 "Ugunsdrošības noteikumi" 125.p. prasībām.

5.3.1.att. Automātiskās ugunsgrēka atklāšanas un trauksmes signalizācijas sistēmas panelis

Kopumā ēkas ugunsdrošības līdzekļu stāvoklis apmierinošs, nepieciešams novērst konstatētas neatbilstības. Objektā nepieciešams uzglabāt automātiskās ugunsgrēka atklāšanas un trauksmes signalizācijas sistēmas tehnisko dokumentāciju atbilstoši spēkā esošo 2016. gada 19. aprīļa Ministru kabineta noteikumu Nr. 238 "Ugunsdrošības noteikumi" 125.p. prasībām. Saņemot sistēmas tehnisko dokumentāciju, nepieciešams veikt sistēmas atkārtotu apsekošanu.

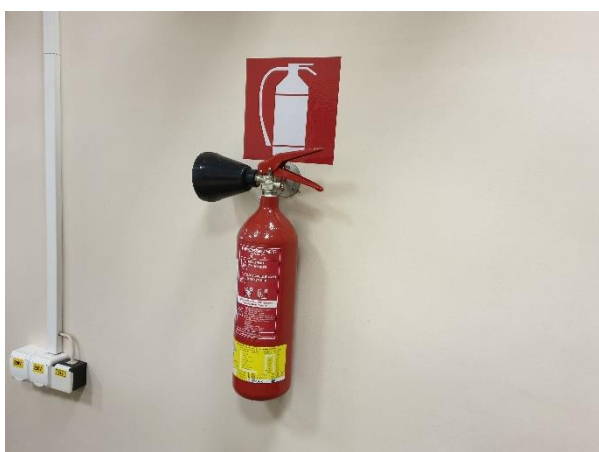
Ugunsdzēsības aparāti ir izvietoti viegli pieejamā, apzīmēti ar atbilstošām zīmēm (skatīt 5.3.3. att.). Aparātu novietojums no ugunsdzēsības aparāta rokturiem līdz grīdai nepārsniedz 1,5 m. Ugunsdzēsamajiem aparātiem ir veiktas visas tehniskās pārbaudes un izdarītas atbilstošās atzīmes (skatīt 5.3.4. att.). Kopumā ugunsdzēsamie aparāti atbilst spēkā esošo 2016. gada 19. aprīļa Ministru kabineta noteikumu Nr. 238 "Ugunsdrošības noteikumi" 9.nodaļas prasībām.

5.3.3.att. Telpās izvietotais ugunsdzēsamais aparāts

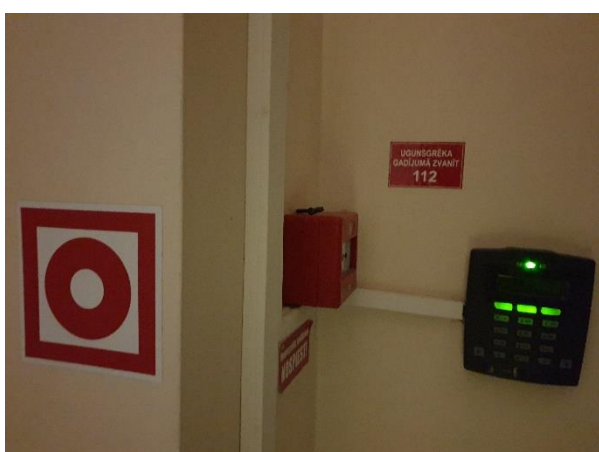
Visi ugunsdrošības elementi ir atbilstoši marķēti (skatīt 5.3.5. att.).

5.3.5.att. Trauksmes pogas ar apzīmējumu

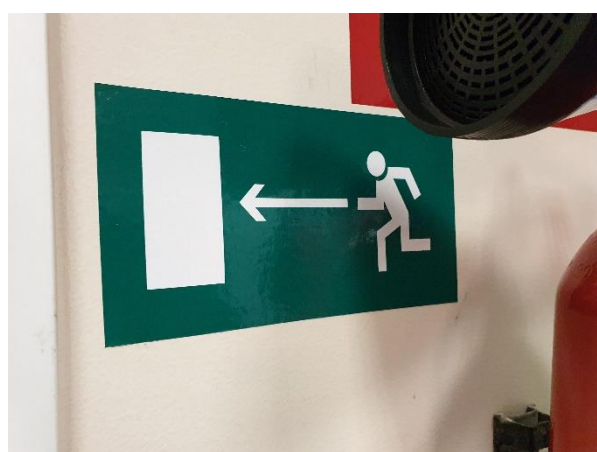
5.3.6.att. Evakuācijas ceļa norādes zīme

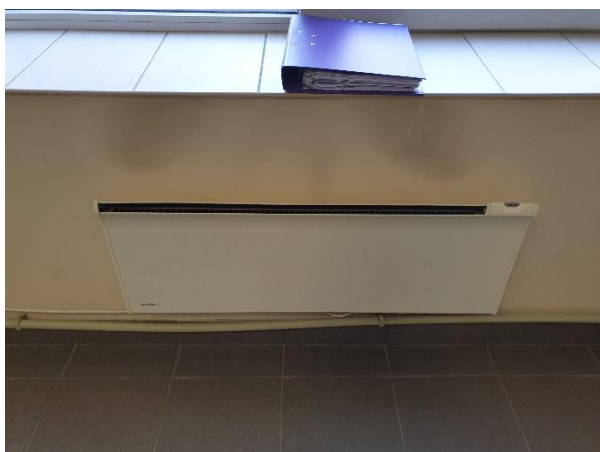
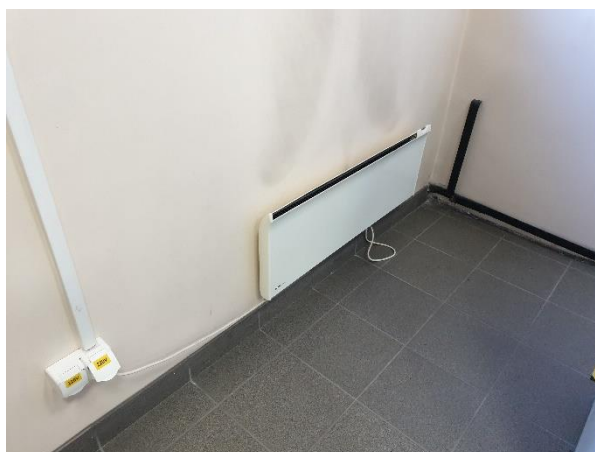
Centrālāpkures sildķermeņi, kalpošanas ilgums	15%
Ēkas apkures nodrošināšanai tiek izmantoti elektriskie konvektori. Apkures sistēmas stāvoklis ir apmierinošs.

5.5.1.att. Elektriskie radiatori (konvektori)

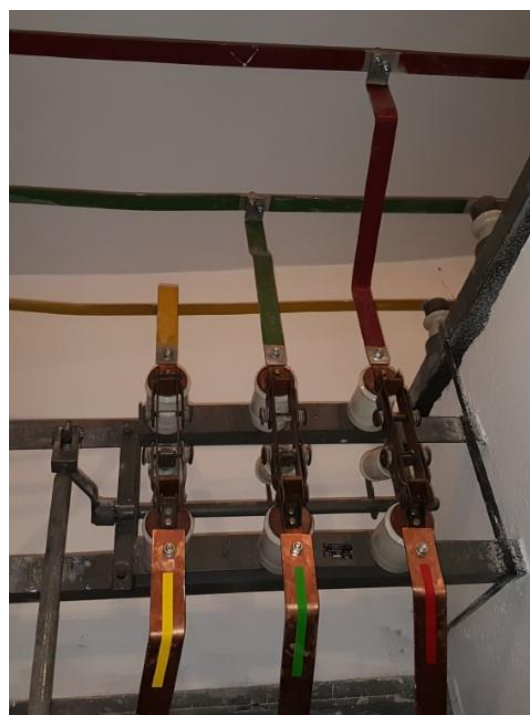
5.9.2. att. Pievienojuma atdalītājs RV-10/600

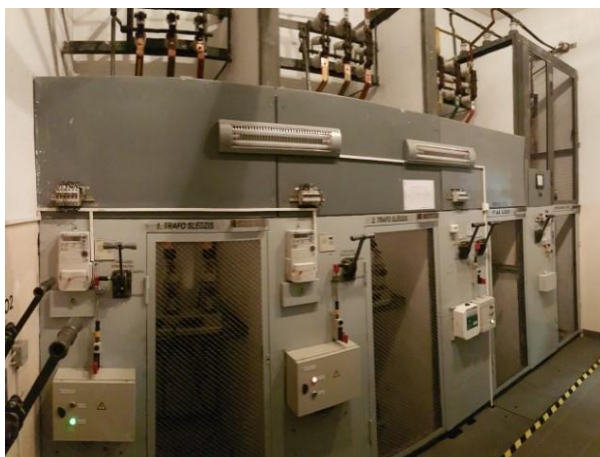
5.9.3. att. 10 kV ISI 2.sekcija

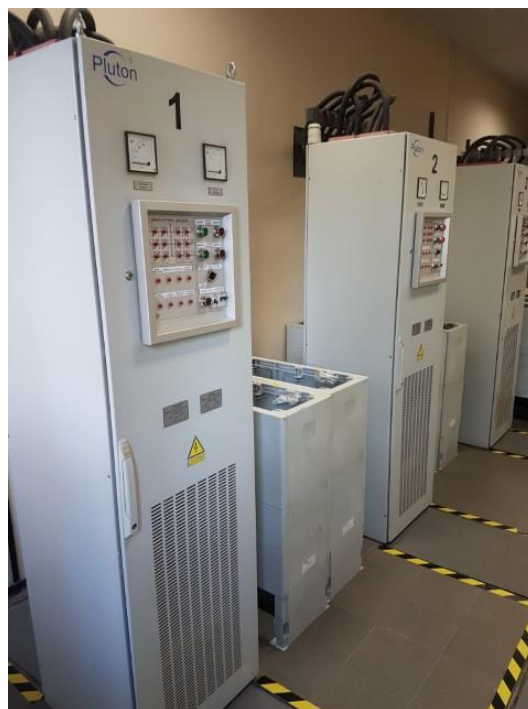
5.9.8. att. Taisngriežu iekārtas

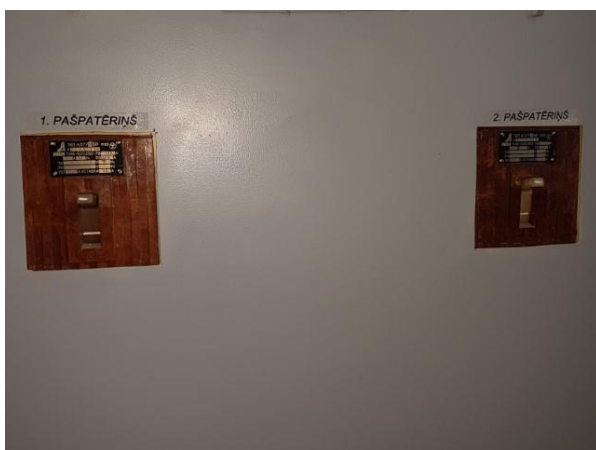
5.9.11. att. Pašpatēriņa ievada sadalnes ievadaautomātslēdži

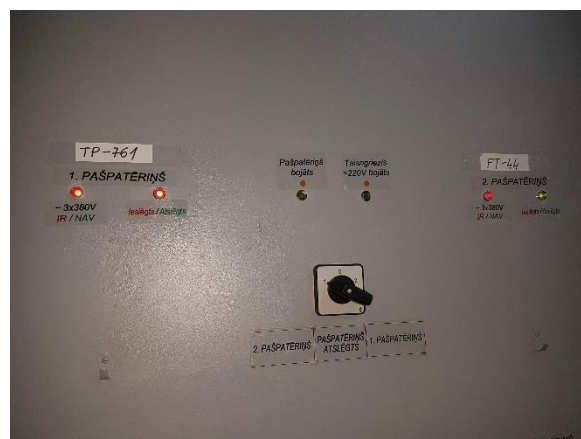
5.9.12. att. Pašpatēriņa ievada sadalnes barošanas izvēles slēdzis un indikācija

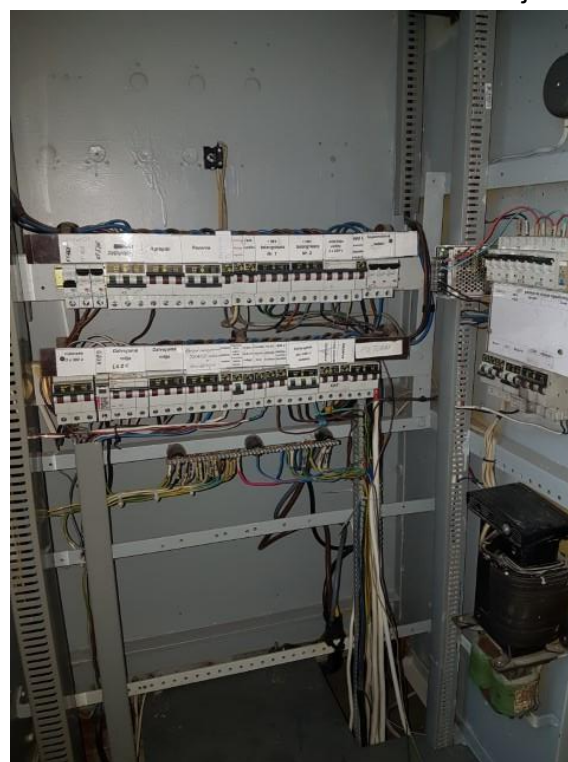
5.9.14. att. Pašpatēriņa ievada sadalnes pievienojumu grupu automātslēdži

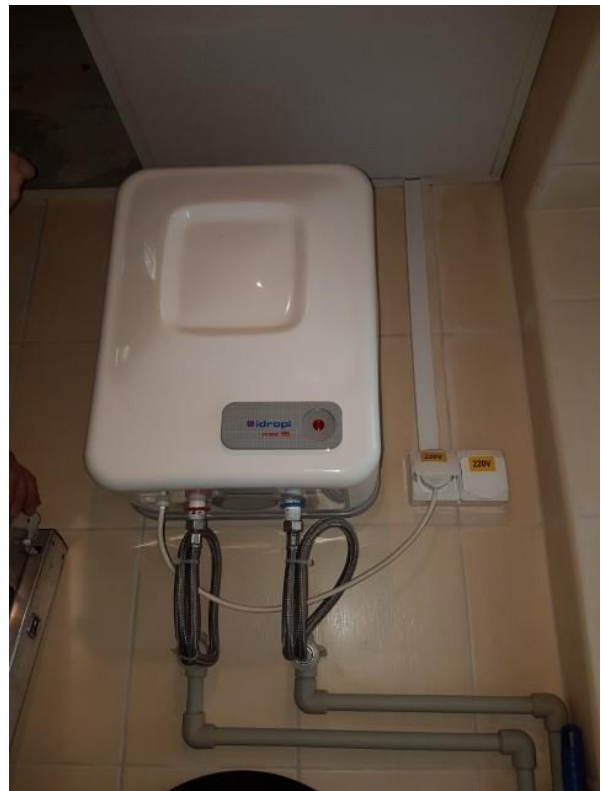
5.9.20. att. Ūdens boilers sanmezglā

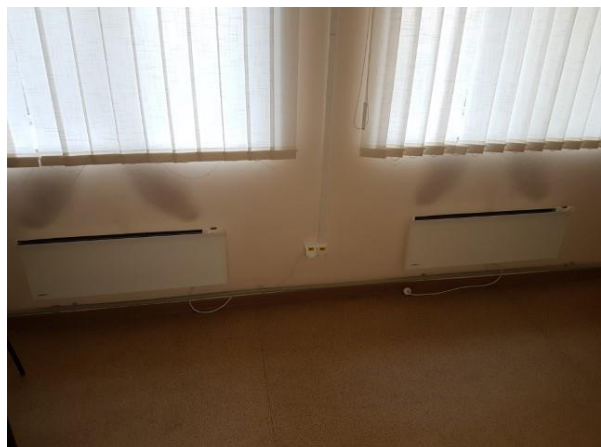
5.9.22. att. Elektriskie sildītāji izmantojamie telpu apkurei

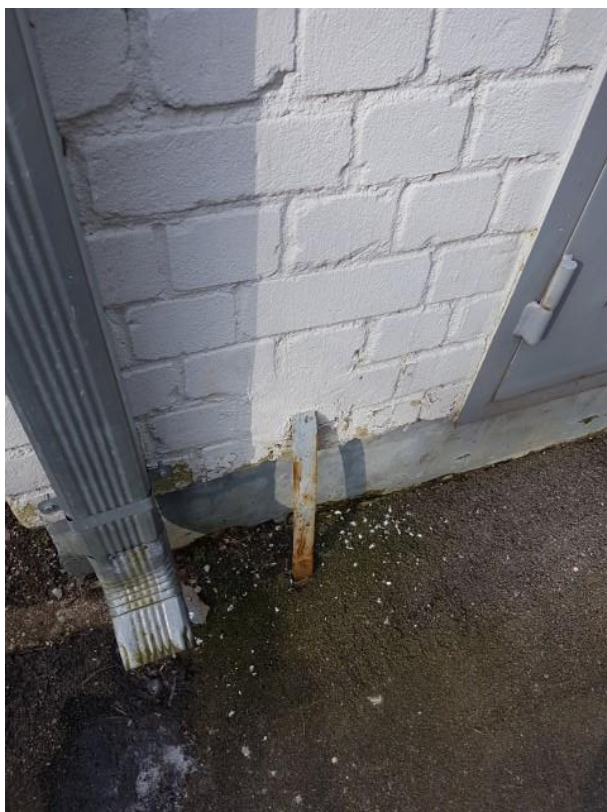
6.7.3. att. Zemējuma izvads
